U-Car Grading Report

รายงานผลการตรวจเช็คสภาพรถยนต์
ภายใต้การดูแลของสมาคมการประเมินสภาพรถยนต์ประเทศไทย

รุ่น	NISSAN ALMERA 1.2		
สี	Silver	หมายเลขทะเบียน (Plate number)	5กธ8405
รุ่นปี	2016	เลขไมล์	140,298กม.
แบบ	เลขตัวถัง	MNTBAAN17Z0580522

วันที่ตรวจสอบ 2019/10/9

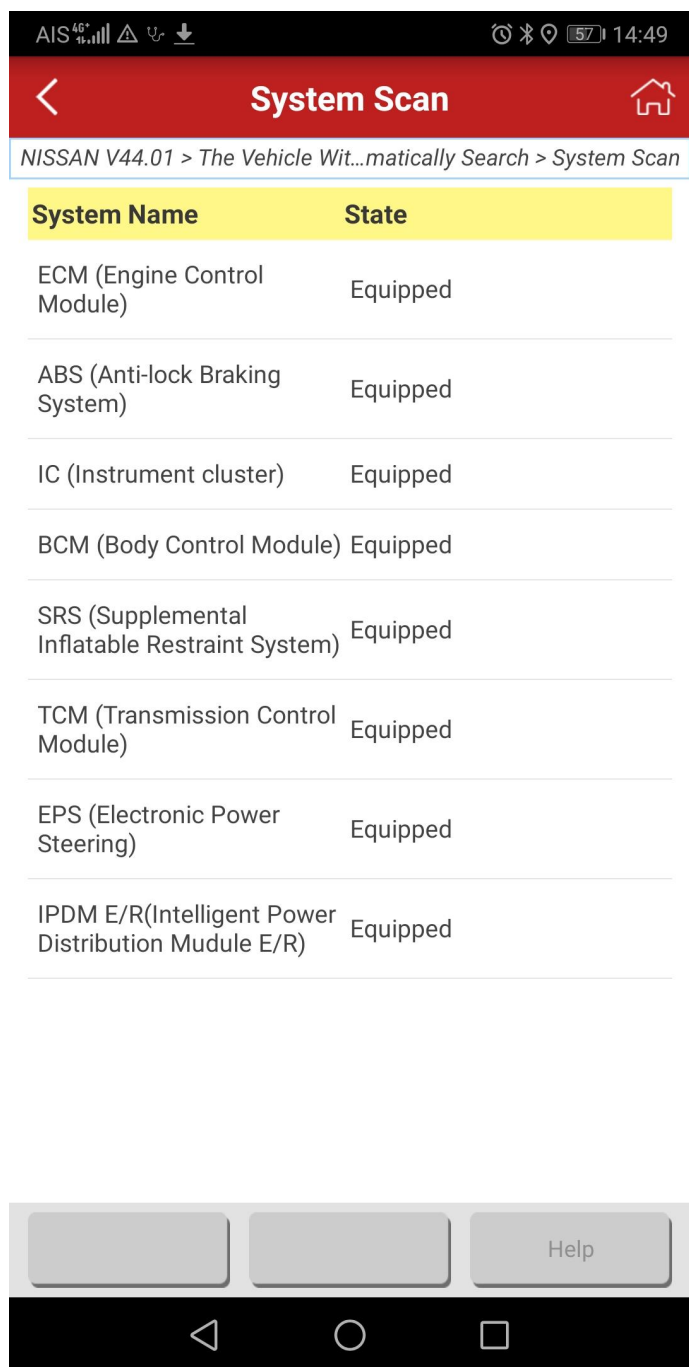
การวินิจฉัย CP 2

< **System Scan** >

NISSAN V44.01 > The Vehicle Wit...matically Search > System Scan

System Name	State
ECM (Engine Control Module)	Equipped
ABS (Anti-lock Braking System)	Equipped
IC (Instrument cluster)	Equipped
BCM (Body Control Module)	Equipped
SRS (Supplemental Inflatable Restraint System)	Equipped
TCM (Transmission Control Module)	Equipped
EPS (Electronic Power Steering)	Equipped
IPDM E/R(Intelligent Power Distribution Mudule E/R)	Equipped
