U-Car Grading Report

U-car Grading Report

รุ่น	TOYOTA COMMUTER 3.0		
สี	Silver	หมายเลขทะเบียน (Plate number)	ฮว2343
รุ่นปี	2016	เลขไมล์	72,890กม.
แบบ	เลขตัวถัง	MMKST22P005111280

เครื่องยนต์	สภาพดี
วันที่ตรวจสอบ	2021/11/3
สาขา	RDD Carcenter
ที่อยู่

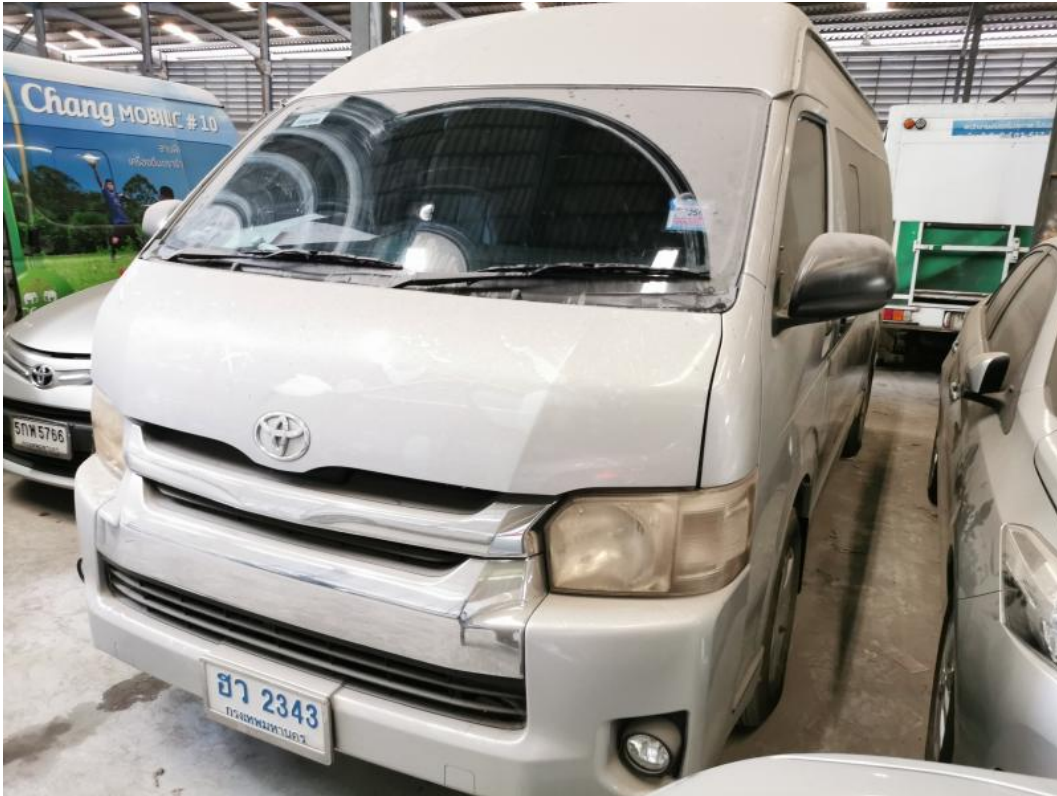
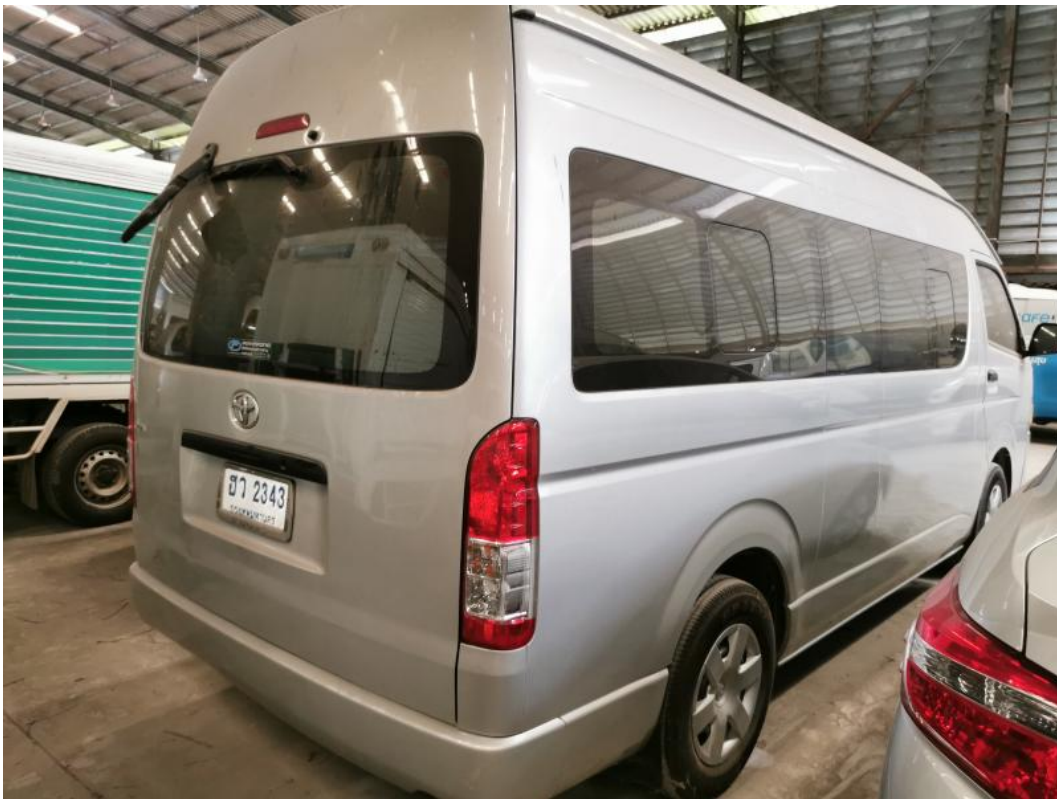
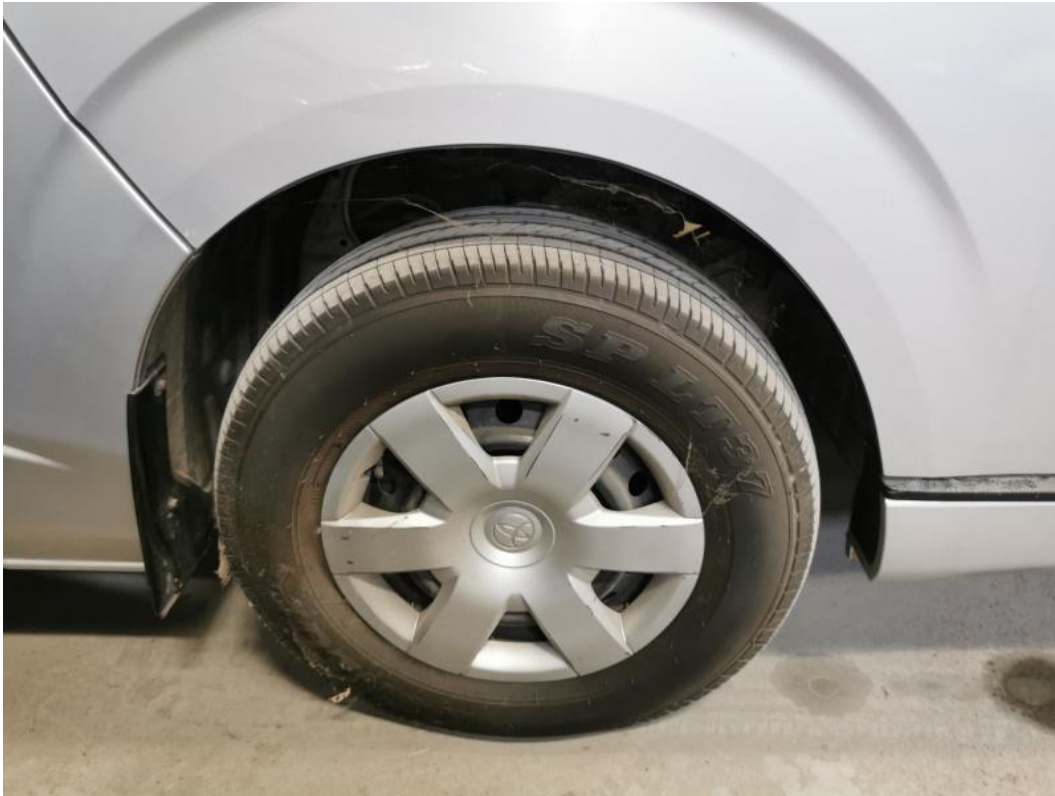
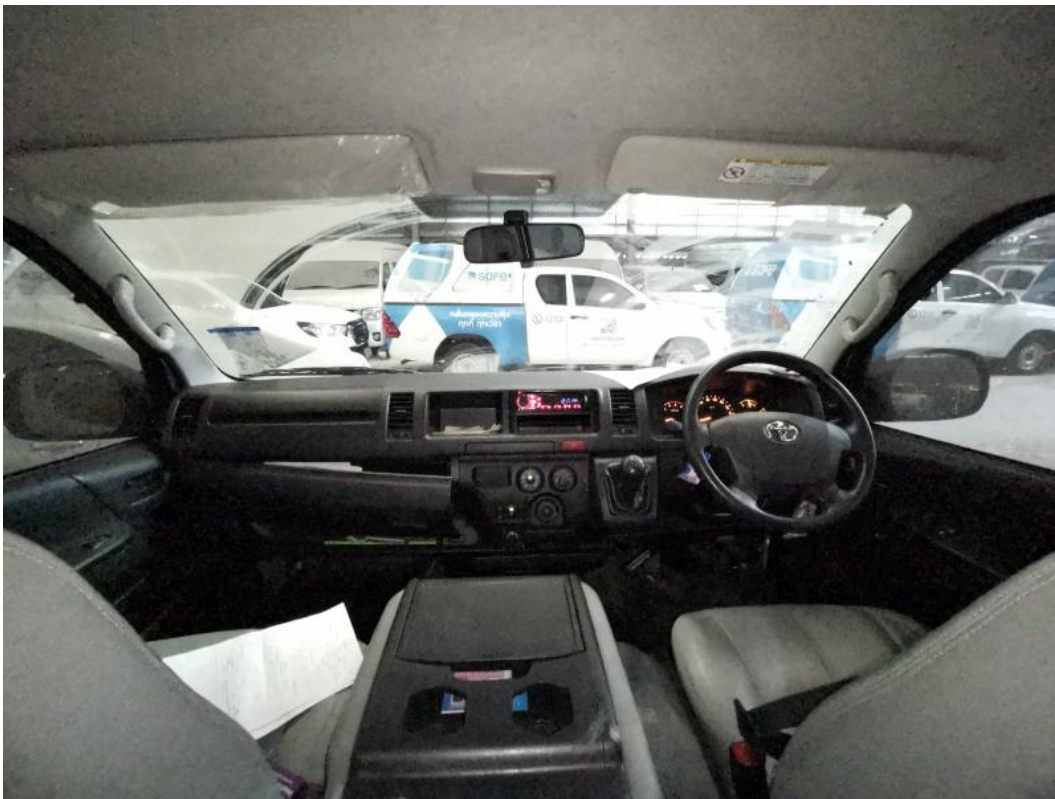
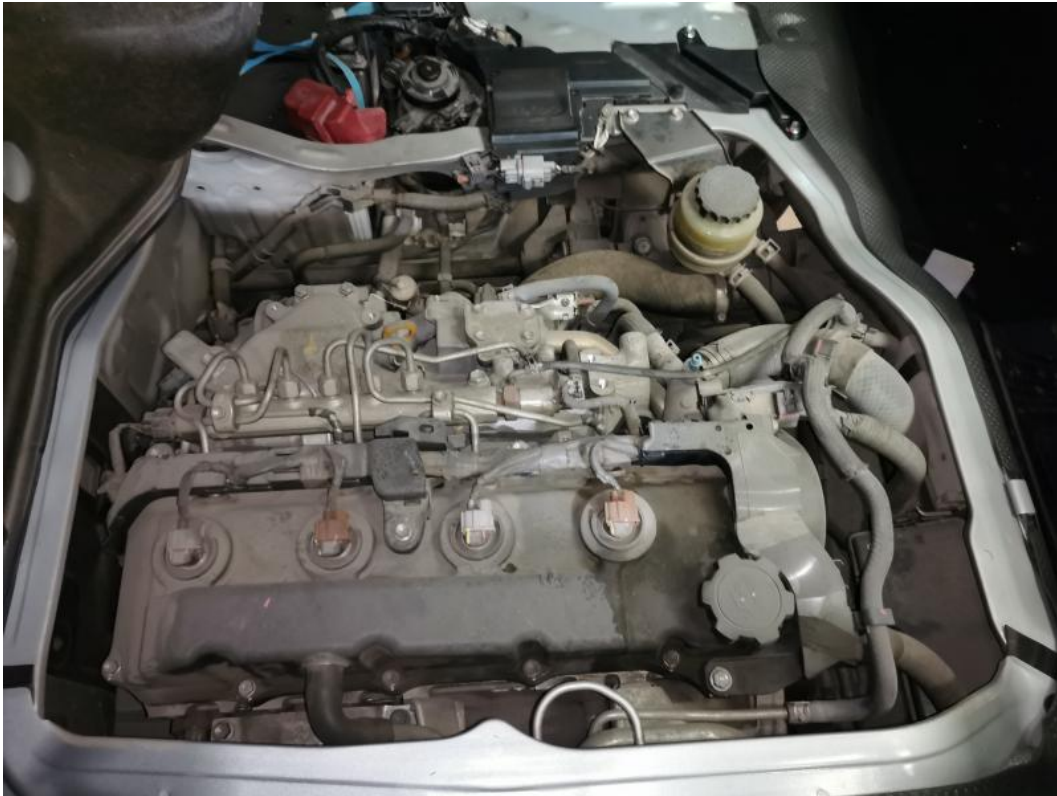
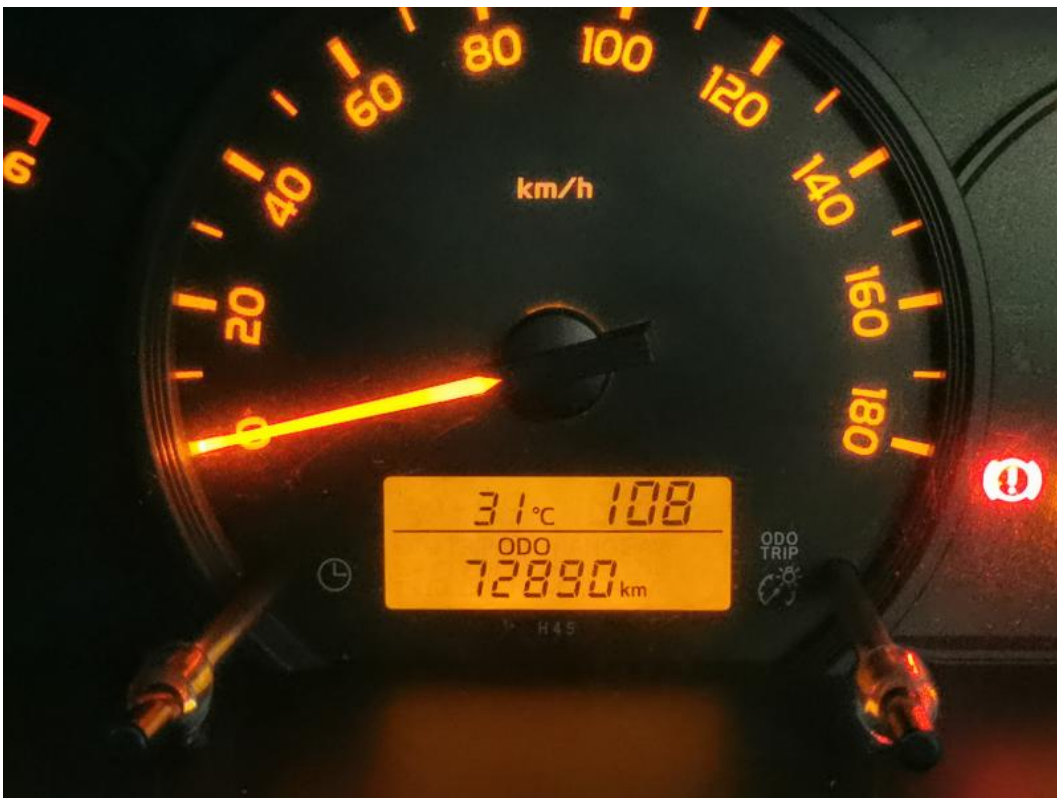
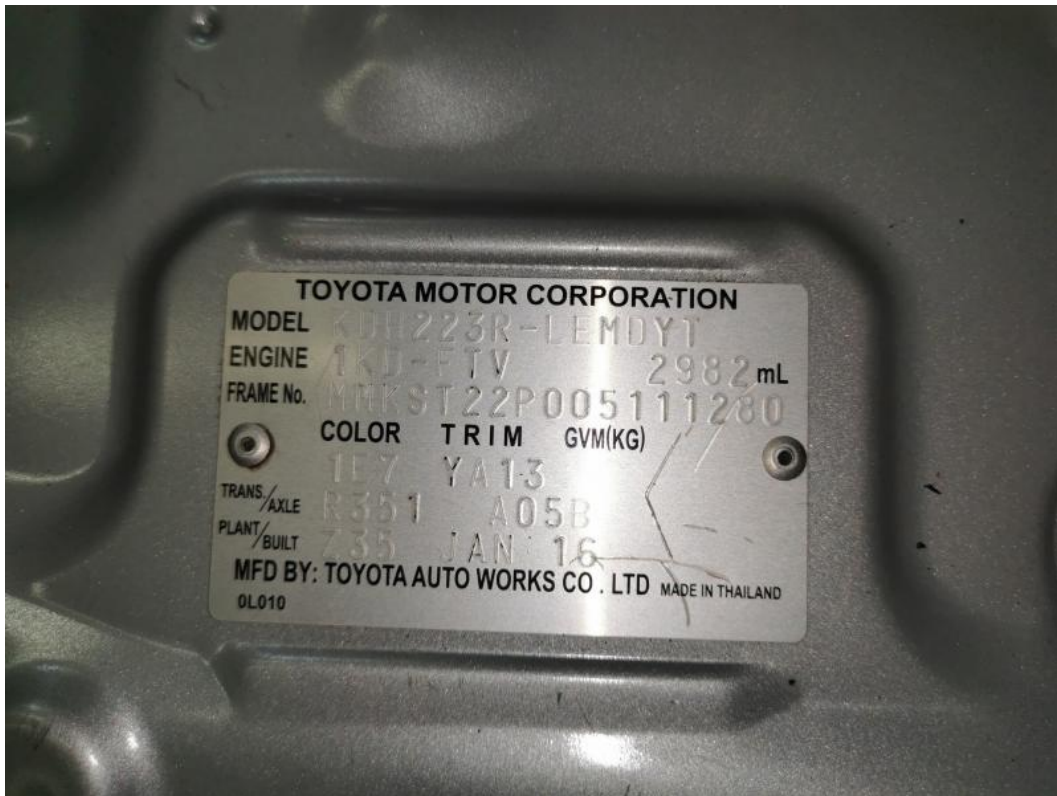
[หน้าต่าง]
กระจกหน้ารถ หินกระเด็น บางส่วน

[เบา]
Right head light หมอก ชุ่นมัว บางส่วน
Left head light หมอก ชุ่นมัว บางส่วน

[ภายใน]
การขับที่ รอยย่น,รอยขีดข่วน มี
