U-Car Grading Report

U-car Grading Report

รุ่น	MITSUBISHI PAJERO SPORT 2.5		
สี	Grey	หมายเลขทะเบียน (Plate number)	4กถ4672
รุ่นปี	2014	เลขไมล์	151,469กม.
แบบ	เลขตัวถัง	MMTGYKG40ED003126

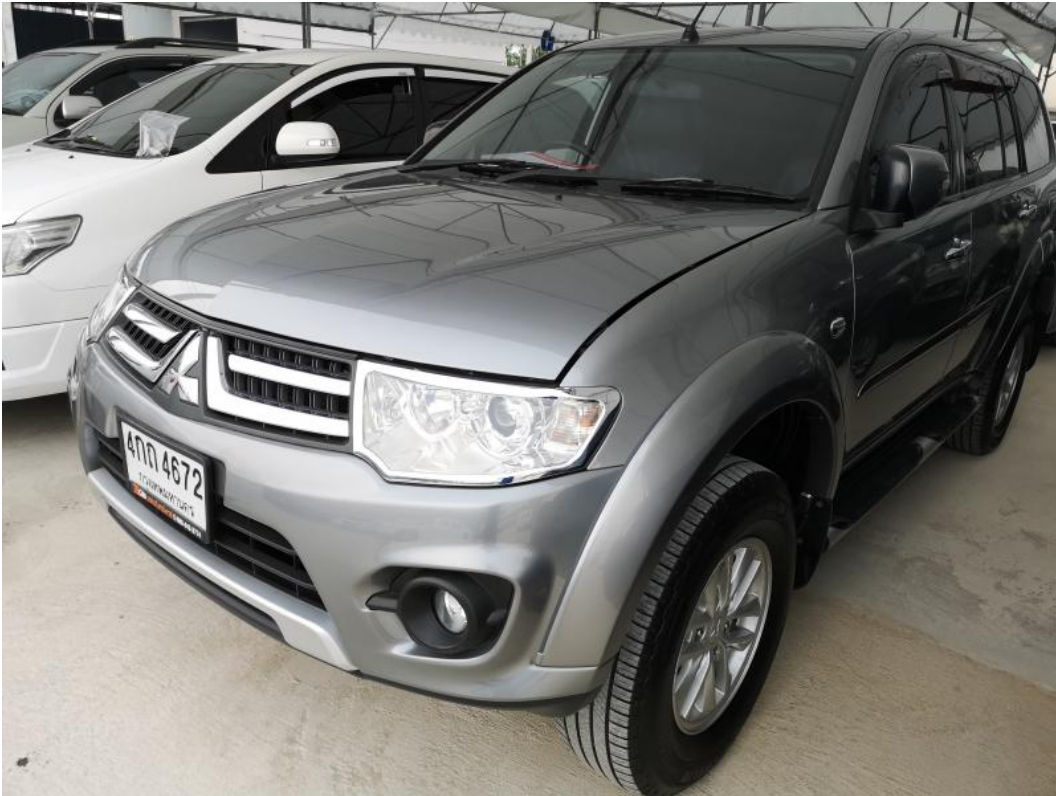
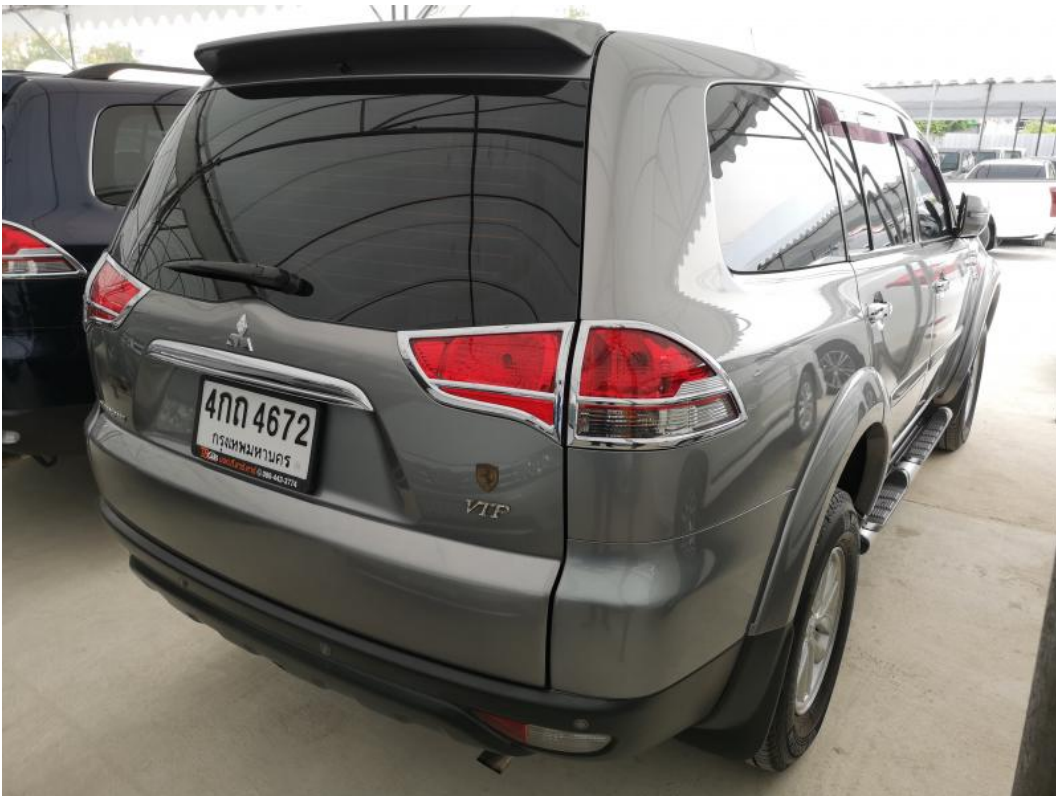
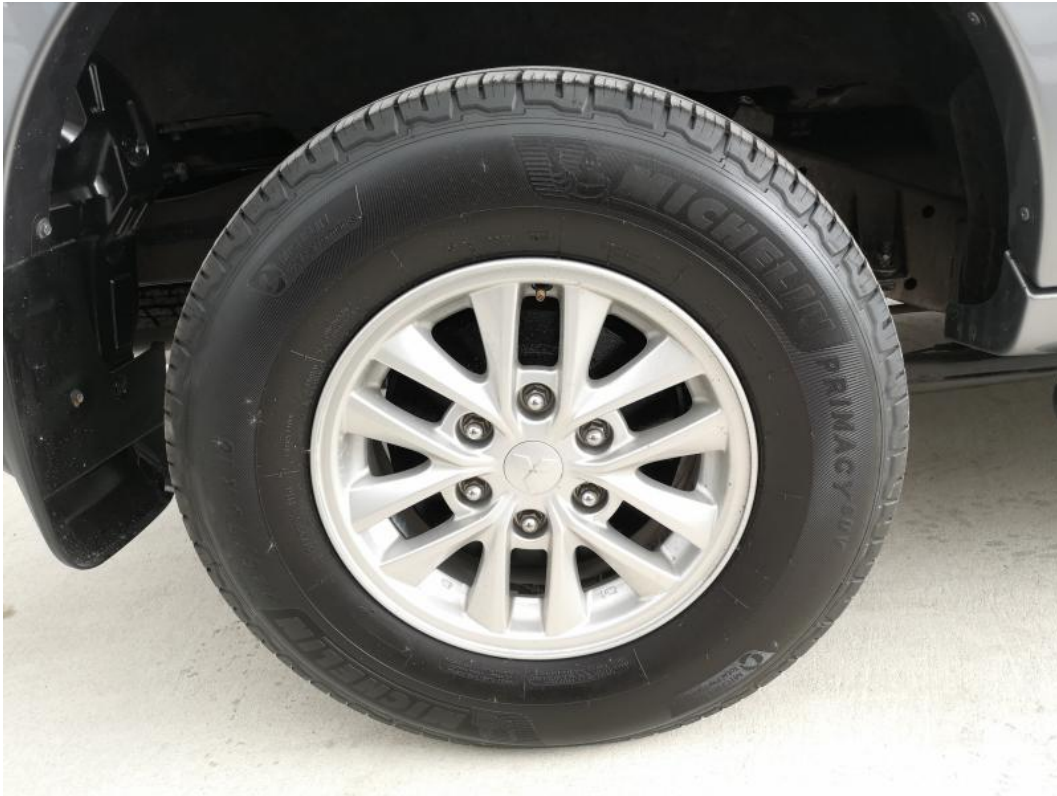
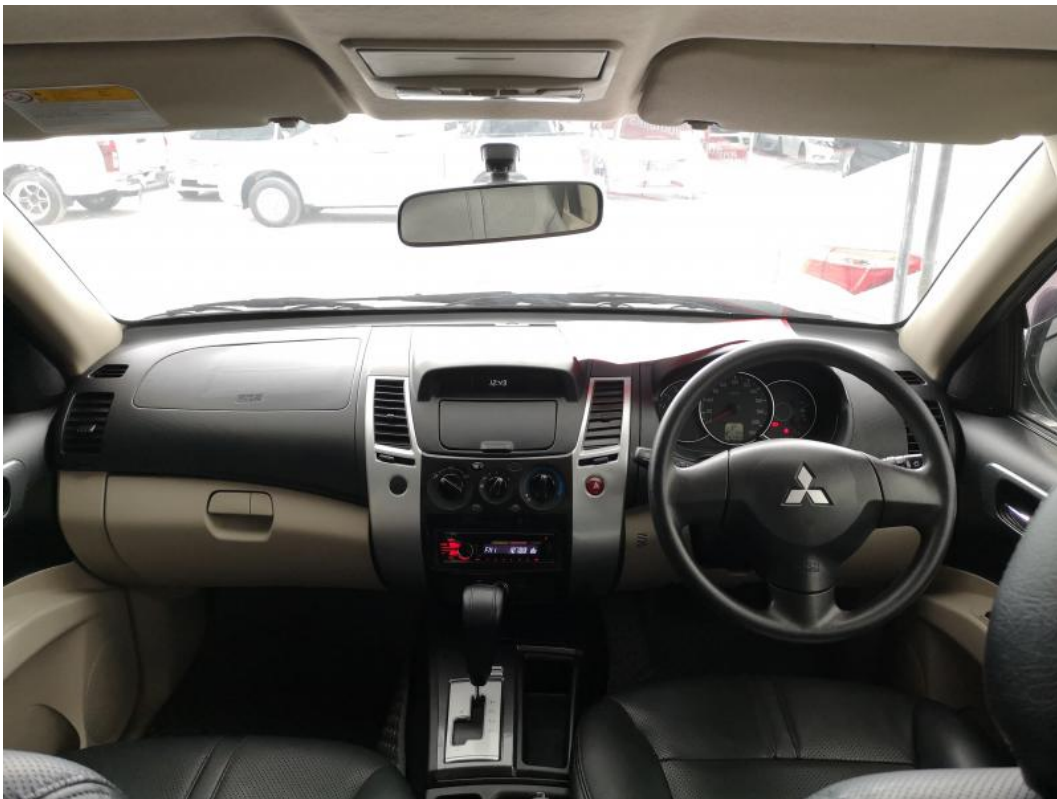
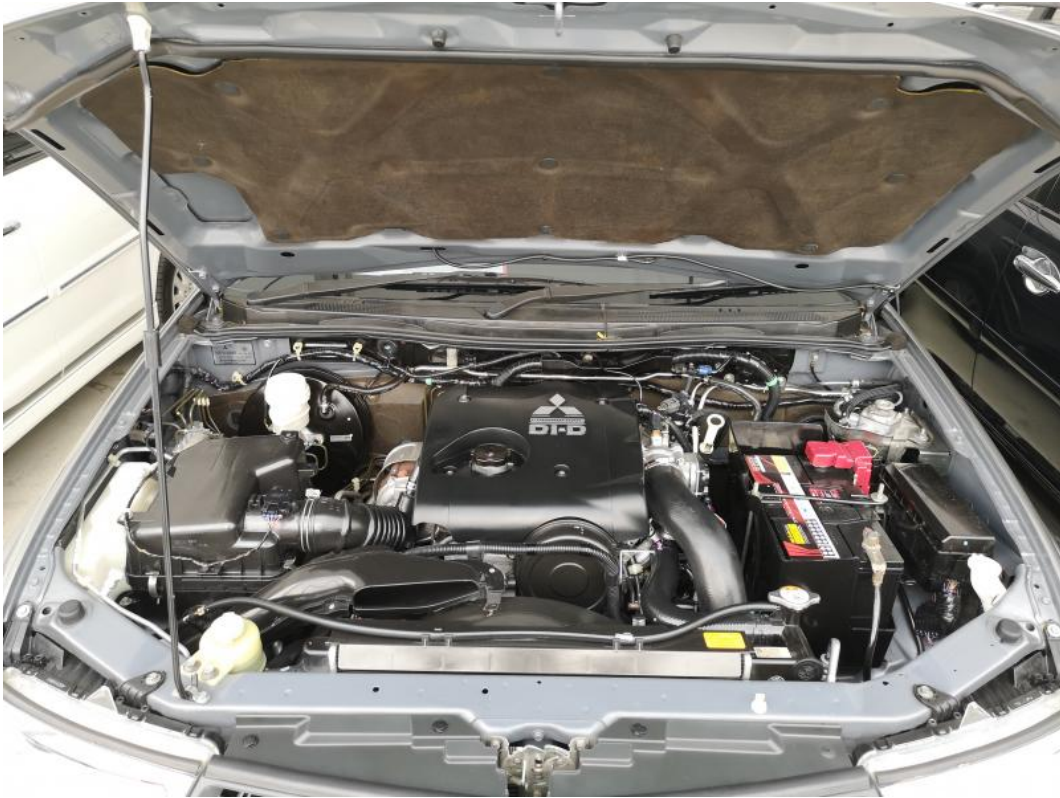
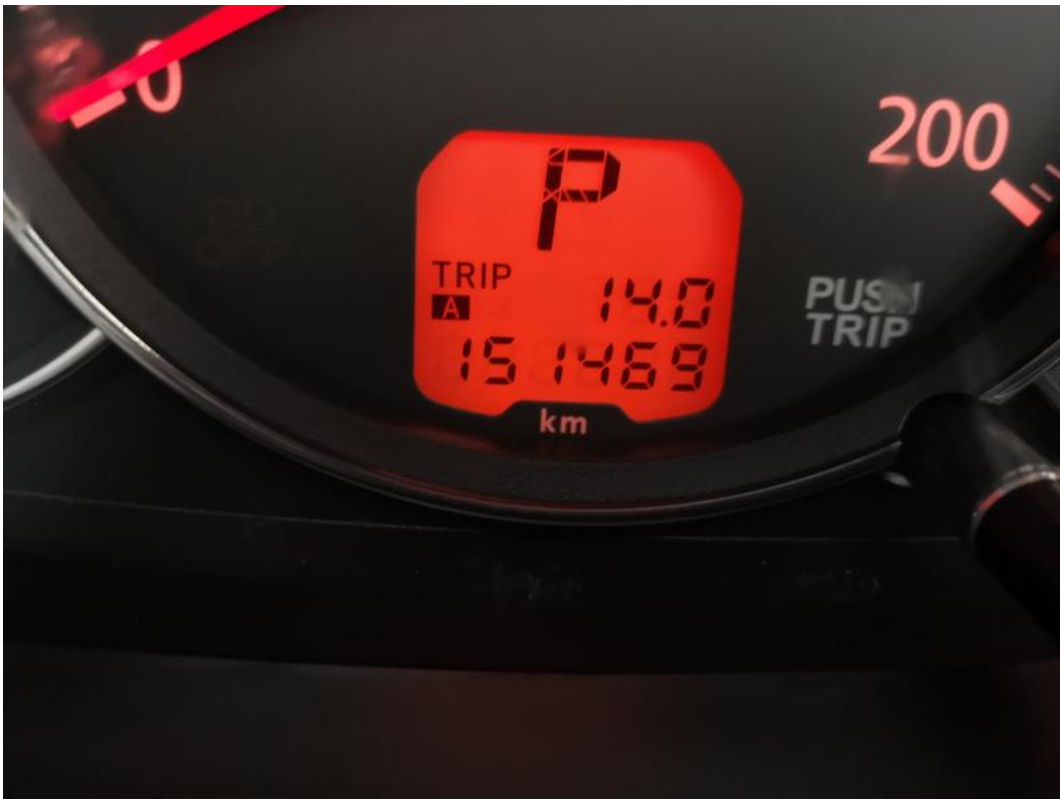
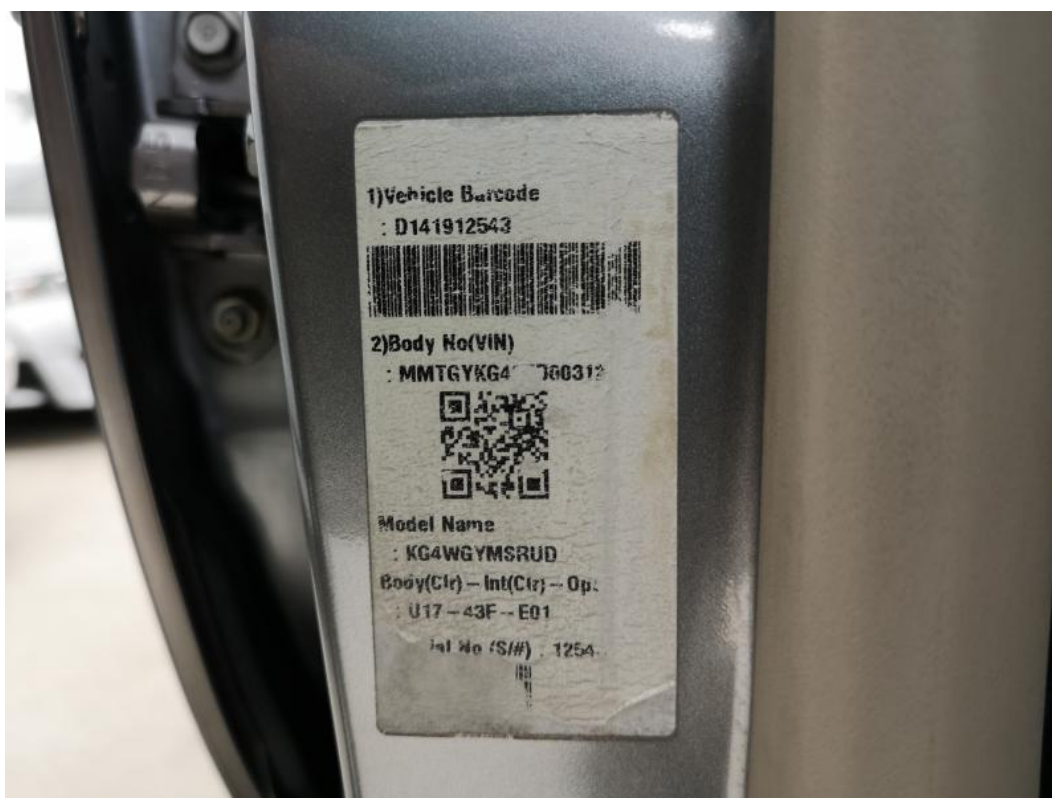
Front left fender ★★★★★	Bonnet / hood ★★★★★	Front bumper ★★★★★	Front right fender ★★★★★
Front left tire, alloy wheel, wheel cover ร่องยางระดับ 7 ★★★★★			Front right tire, alloy wheel, wheel cover ร่องยางระดับ 7 ★★★★★
Front left door ★★★★★			Front right door ★★★★★
Left side step / side spoiler ★★★★★			Right side step / side spoiler ★★★★★
Rear left door ★★★★★			Rear right door ★★★★★
Left back tire, alloy wheel, wheel cover ร่องยางระดับ 7 ★★★★★			Right back tire, alloy wheel, wheel cover ร่องยางระดับ 7 ★★★★★
Left back fender ★★★★★			Right back fender ★★★★★
Roof ★★★★★	Trunk lid / boot lid ★★★★★	Back rear spoiler & under spoiler ★★★★★	Back rear bumper ★★★★★

[หน้าต่าง]
กระจกหน้ารถ หินกระเด็น บางส่วน

[ภายใน]
Headliner คราบ SS

Dashboard ★★★★★	Steering wheel ★★★★★
Front left seat ★★★★★	Front right seat ★★★★☆
Front and back left door trim ★★★★★	Front and back right door trim ★★★★★
Rear seat ★★★★★	Console ★★★★★
	Luggage room ★★★★★
