U-Car Grading Report

U-car Grading Report

รุ่น	NISSAN NOTE 1.2 V		
สี	Purple	หมายเลขทะเบียน (Plate number)	8กข3878
รุ่นปี	2018	เลขไมล์	45,575กม.
แบบ	เลขตัวถัง	MNTTAAE12Z0011884

เครื่องยนต์	สภาพดี
วันที่ตรวจสอบ	2020/10/1
สาขา	BB Smart Car
ที่อยู่

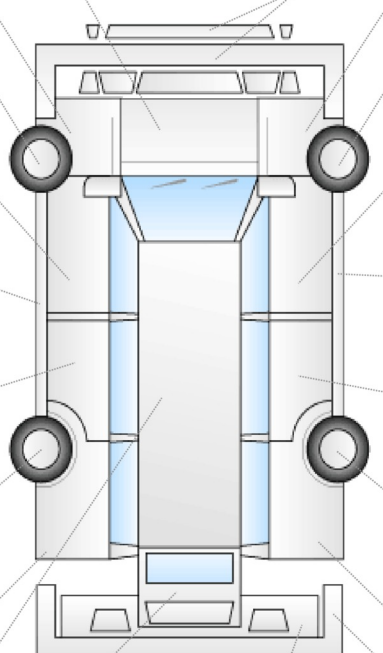
วันที่ตรวจสอบ	1 ตุลาคม 2563	วันที่ตรวจสอบอีกครั้ง	
ระดับคุณภาพ			
EXTERIOR/ สภาพภายนอก		INTERIOR/ สภาพภายใน	
★ ★ ★ ★ ★		★ ★ ★ ★ ★	
<div style="margin-bottom: 5px;">Front left fender ★★★★★</div> <div style="margin-bottom: 5px;">Front left tire, alloy wheel, wheel cover รื่องยางระดับ 7 ★★★★★</div> <div style="margin-bottom: 5px;">Front left door ★★★★★</div> <div style="margin-bottom: 5px;">Left side step / side spoiler ★★★★★</div> <div style="margin-bottom: 5px;">Rear left door ★★★★★</div> <div style="margin-bottom: 5px;">Left back tire, alloy wheel, wheel cover รื่องยางระดับ 7 ★★★★★</div> <div style="margin-bottom: 5px;">Left back fender ★★★★★</div> <div style="margin-bottom: 5px;">Roof ★★★★★</div>

<div style="margin-bottom: 5px;">Front right fender ★★★★★</div> <div style="margin-bottom: 5px;">Front right tire, alloy wheel, wheel cover รื่องยางระดับ 7 ★★★★★</div> <div style="margin-bottom: 5px;">Front right door ★★★★★</div> <div style="margin-bottom: 5px;">Right side step / side spoiler ★★★★★</div> <div style="margin-bottom: 5px;">Rear right door ★★★★★</div> <div style="margin-bottom: 5px;">Right back tire, alloy wheel, wheel cover รื่องยางระดับ 7 ★★★★★</div> <div style="margin-bottom: 5px;">Right back fender ★★★★★</div> <div style="margin-bottom: 5px;">Back rear bumper ★★★★★</div>	<p>[หน้าต่าง] กระจกหน้ารถ หินกระเด็น บางส่วน</p> <p>[ภายใน] ห้องของ สกปรก.รอยขีดข่วน บางส่วน การขับที่ รอยย่น.รอยขีดข่วน มี ตกแต่งอื่นๆ รอยขีดข่วน บางส่วน Headliner คราบ S ตกแต่งอื่นๆ รอยย่น SS Headliner รอยย่น SS</p>

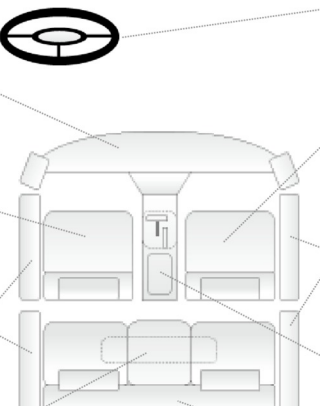
<div style="margin-bottom: 5px;">Dashboard ★★★★★</div> <div style="margin-bottom: 5px;">Front left seat ★★★★★</div> <div style="margin-bottom: 5px;">Front and back left door trim ★★★★★</div> <div style="margin-bottom: 5px;">Rear seat ★★★★★</div>

<div style="margin-bottom: 5px;">Steering wheel ★★★★★</div> <div style="margin-bottom: 5px;">Front right seat ★★★★★</div> <div style="margin-bottom: 5px;">Front and back right door trim ★★★★★</div> <div style="margin-bottom: 5px;">Console ★★★★★</div> <div style="margin-bottom: 5px;">Luggage room ★★★★★</div>	<p>QR สำหรับรายงานการวินิจฉัย CP</p> <div style="display: flex; align-items: center; gap: 10px;">

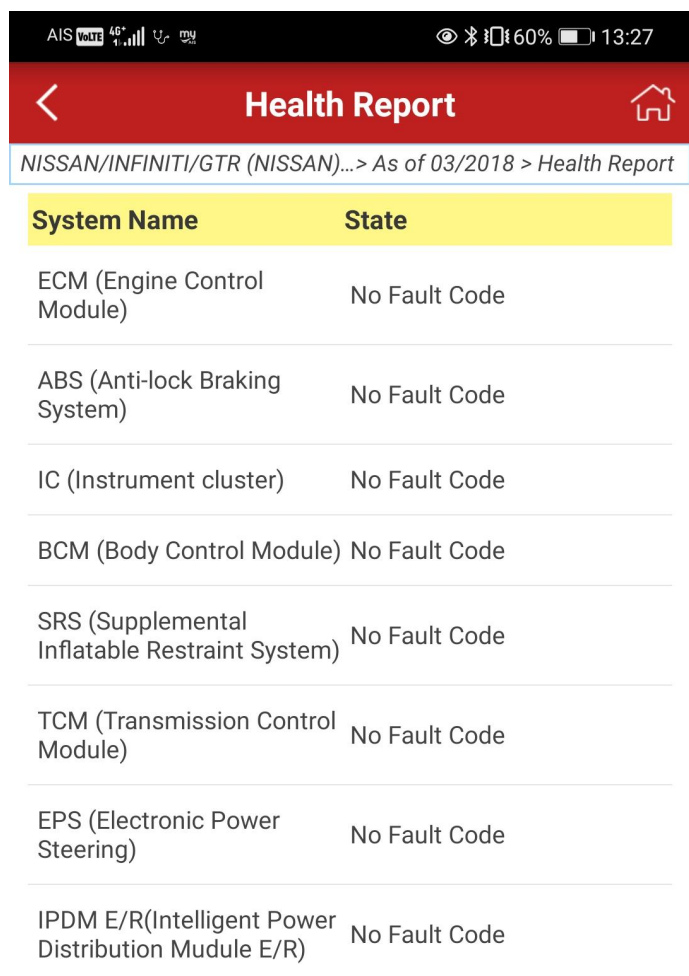
Health Report

System Name	State
ECM (Engine Control Module)	No Fault Code
ABS (Anti-lock Braking System)	No Fault Code
IC (Instrument cluster)	No Fault Code
BCM (Body Control Module)	No Fault Code
SRS (Supplemental Inflatable Restraint System)	No Fault Code
TCM (Transmission Control Module)	No Fault Code
EPS (Electronic Power Steering)	No Fault Code
IPDM E/R(Intelligent Power Distribution Mudule E/R)	No Fault Code
