# U-Car Grading Report

หนังสือรับรอง โดย GOO INSPECTION

| รุ่น | TOYOTA COROLLA ALTIS | | |
| รุ่นปี | 2014 | เลขไมล์ | 136,352กม. |

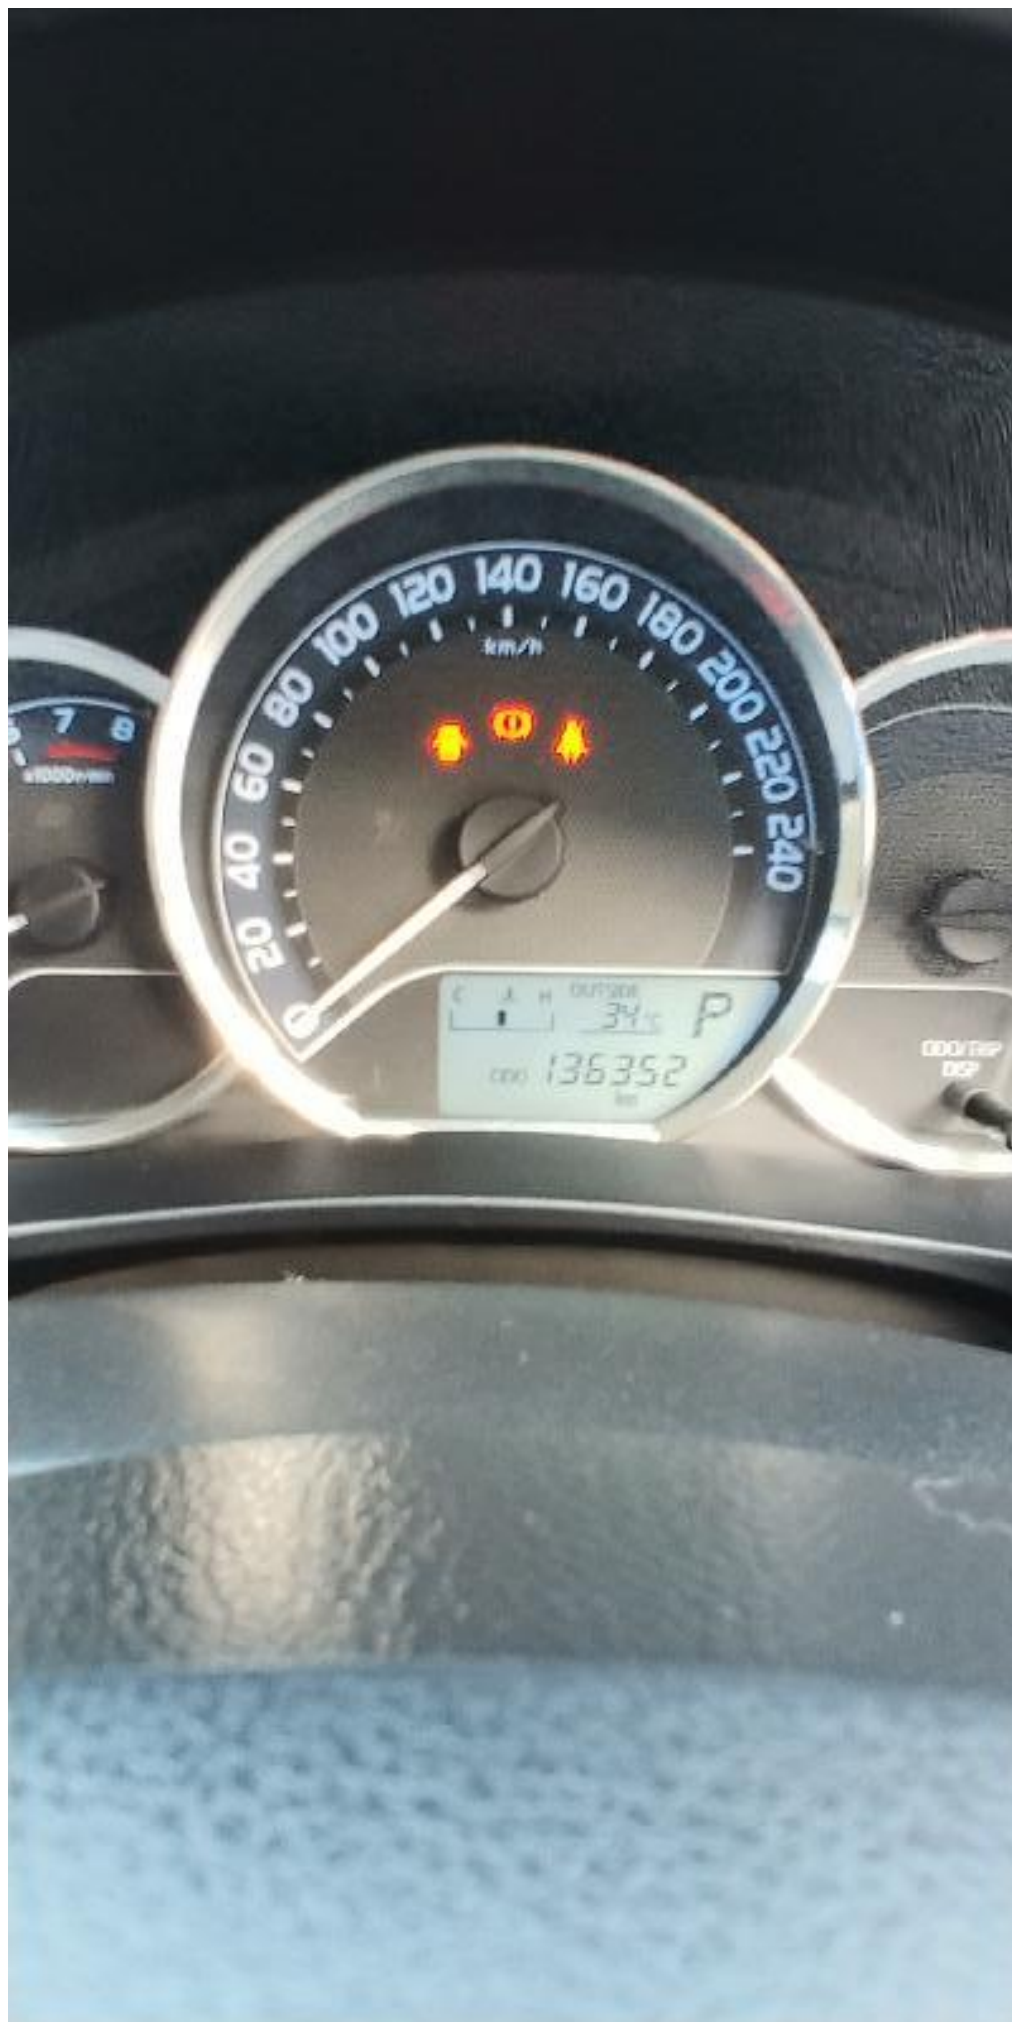
TOYOTA V49.16 > 16PIN DLC(Eur...> w/o Smart Key > System Scan

| System Name | State |
| Engine and ECT | Equipped |
| Cruise Control | Equipped |
| ABS/VSC/TRC | Equipped |
| EMPS | Equipped |
| SRS Airbag | Equipped |
| Main Body | Equipped |
| Immobiliser | Equipped |
| Air Conditioner | Equipped |
| Combination Meter | Equipped |
| D-Door Motor | Equipped |
