U-Car Grading Report

U-car Grading Report

รุ่น	HONDA CITY 1.5 SV		
สี	Black	หมายเลขทะเบียน (Plate number)	กข2919
รุ่นปี	2018	เลขไมล์	24,906กม.
แบบ	เลขตัวถัง	MRHG6640KT101782

เครื่องยนต์	สภาพดี
วันที่ตรวจสอบ	2019/10/30
สาขา	P.Sampran Group Co.,Ltd.
ที่อยู่

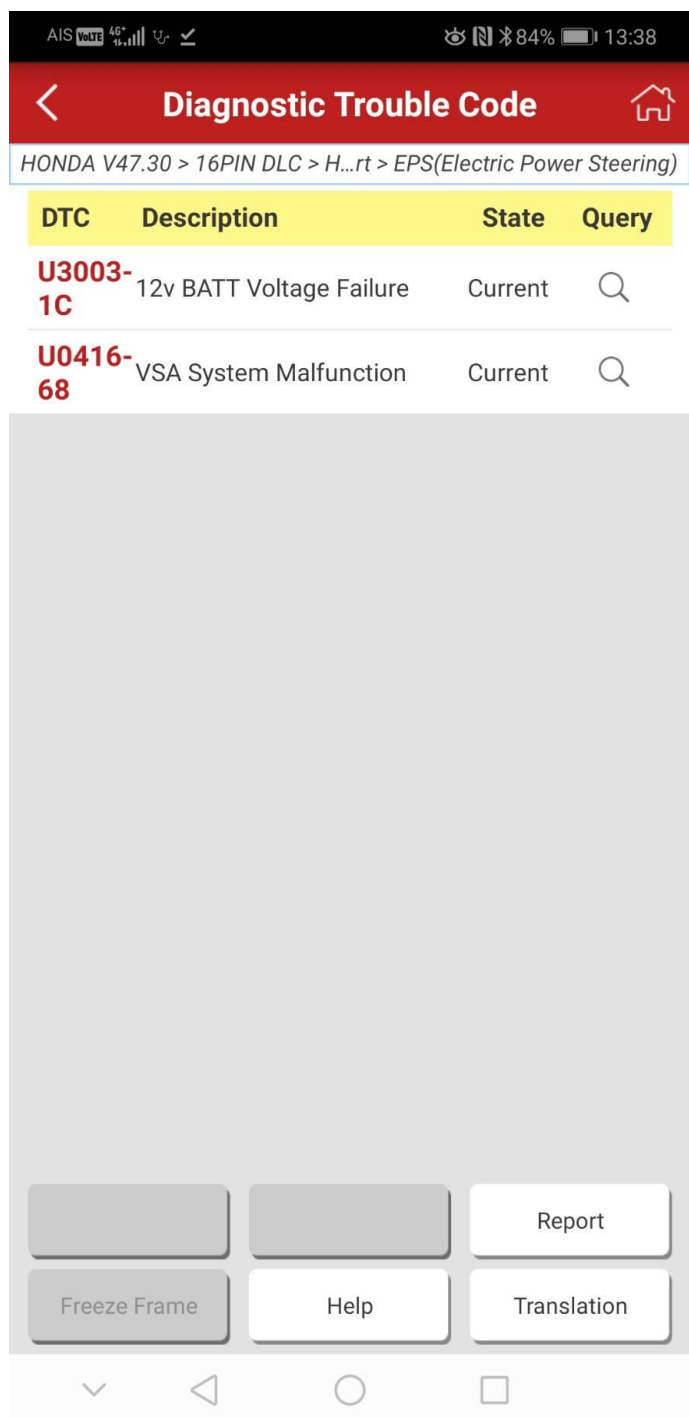
การวินิจฉัย CP 2

The screenshot shows a mobile application interface for diagnostic trouble codes. At the top, there is a status bar with 'AIS VoLTE 4G+', signal strength, battery at 84%, and time 13:38. Below is a red header with a back arrow, 'Diagnostic Trouble Code', and a home icon. A breadcrumb trail reads 'HONDA V47.30 > 16PIN DLC > H...rt > EPS(Electric Power Steering)'. A table lists two DTCs:

DTC	Description	State	Query
U3003-1C	12v BATT Voltage Failure	Current	🔍
U0416-68	VSA System Malfunction	Current	🔍
