# U-Car Grading Report

หนังสือรับรอง โดย GOO INSPECTION

| รุ่น | TOYOTA ALTIS | | |
| รุ่นปี | 2008 | เลขไมล์ | 132,239กม. |

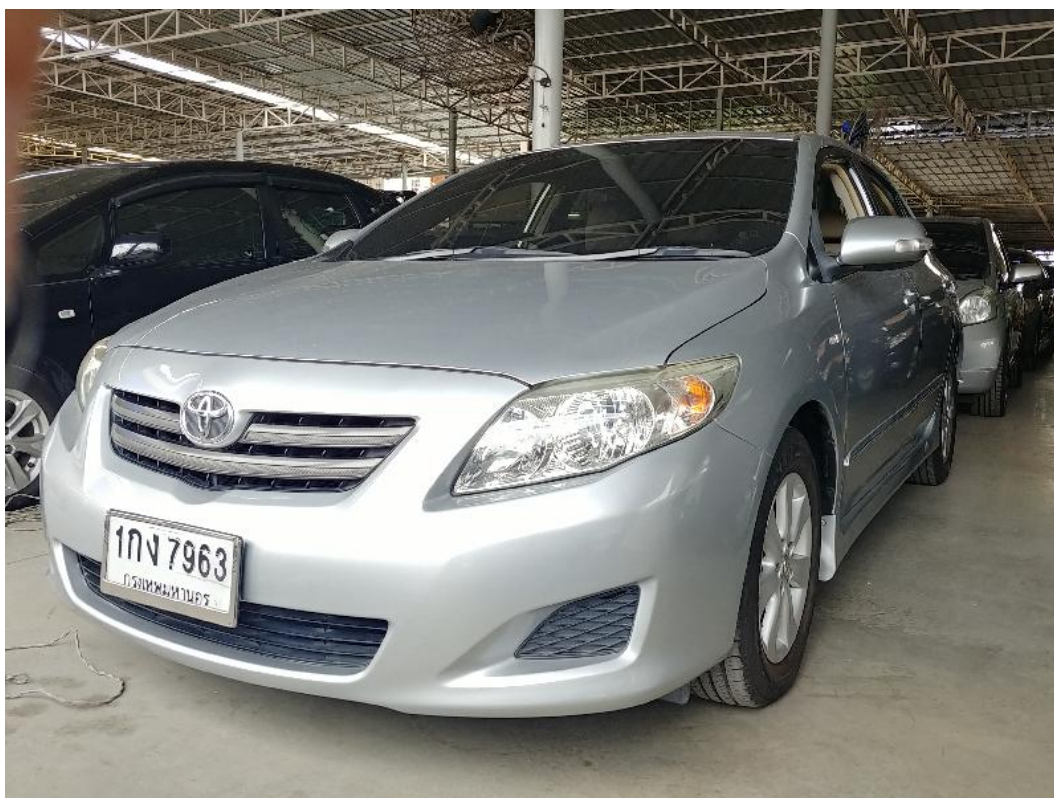
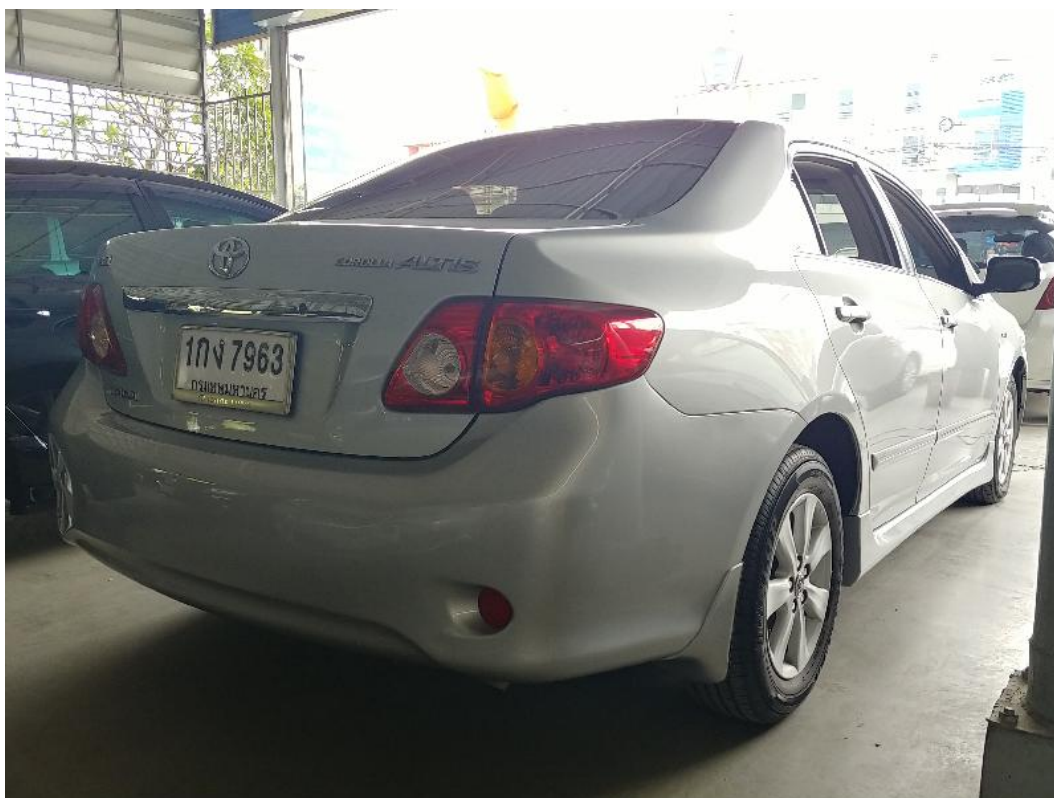
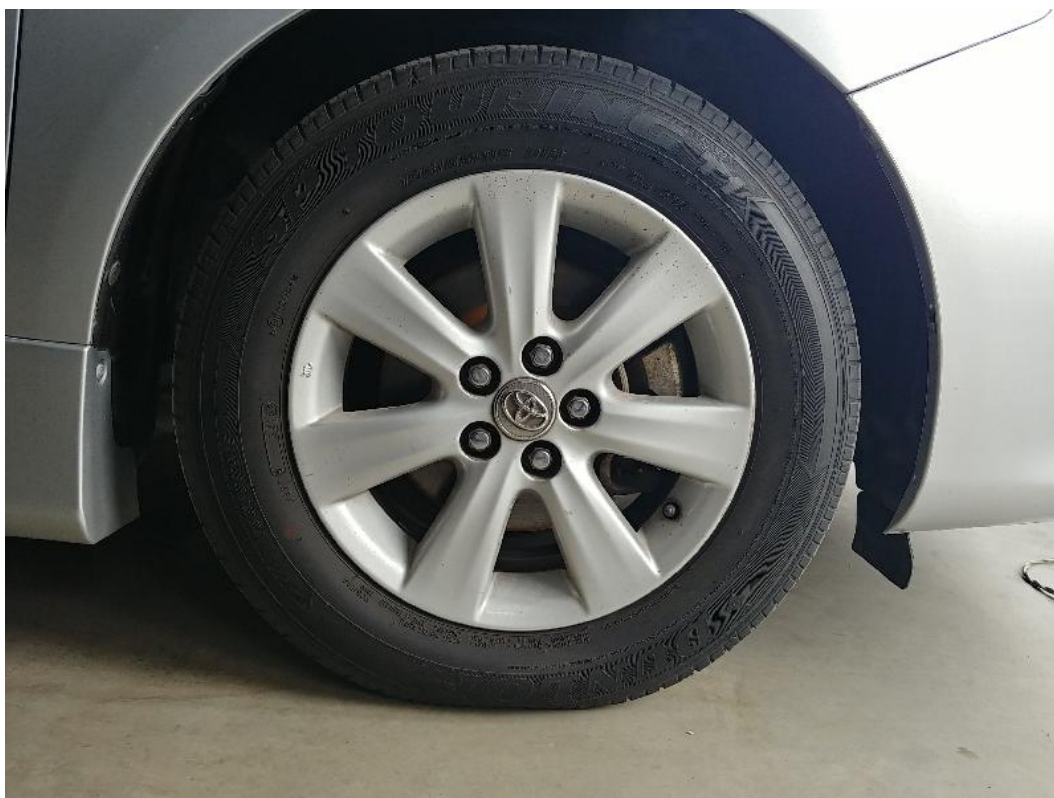
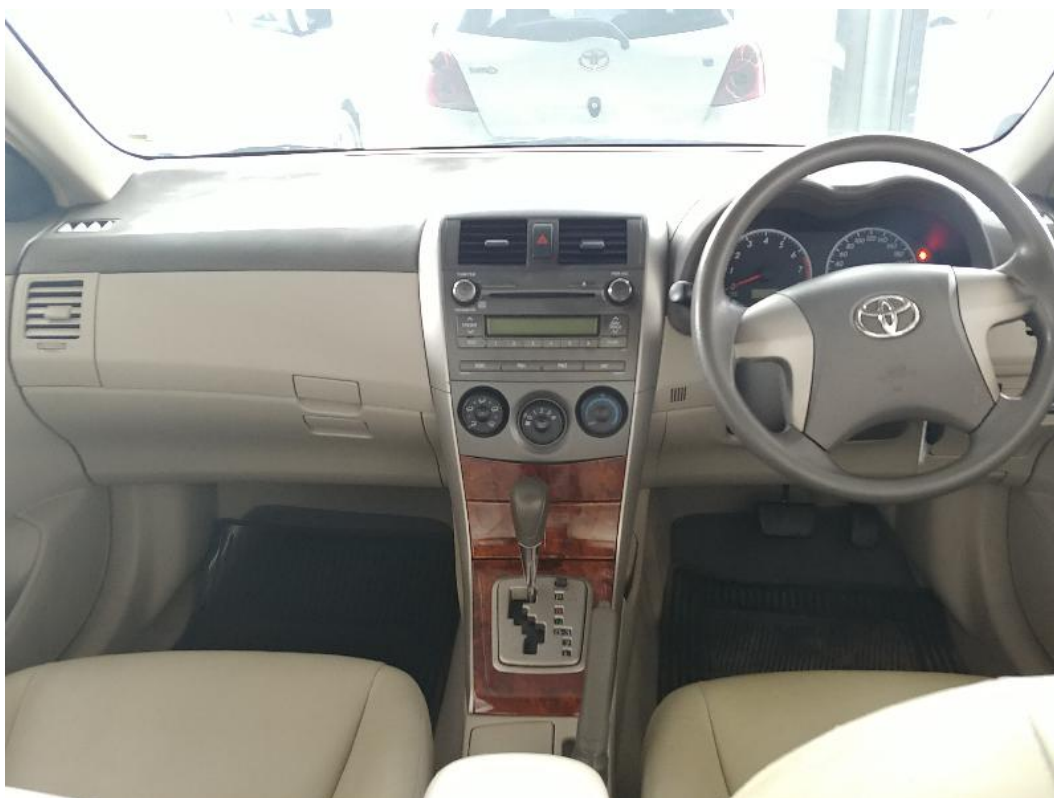
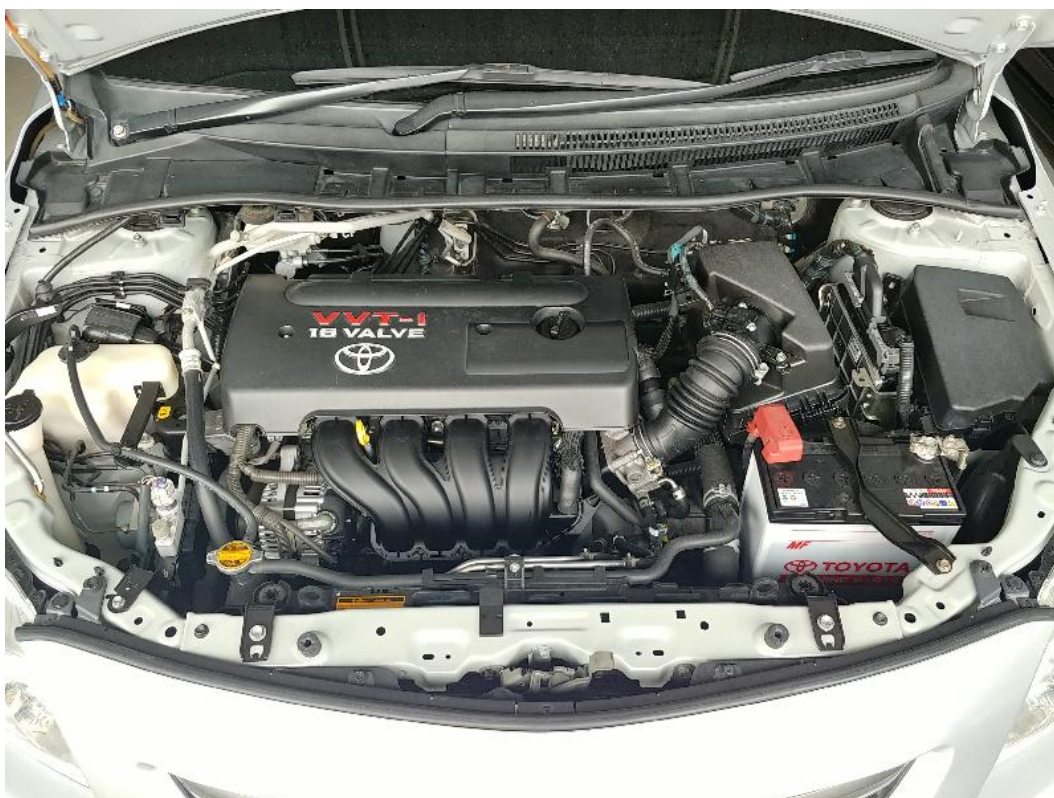
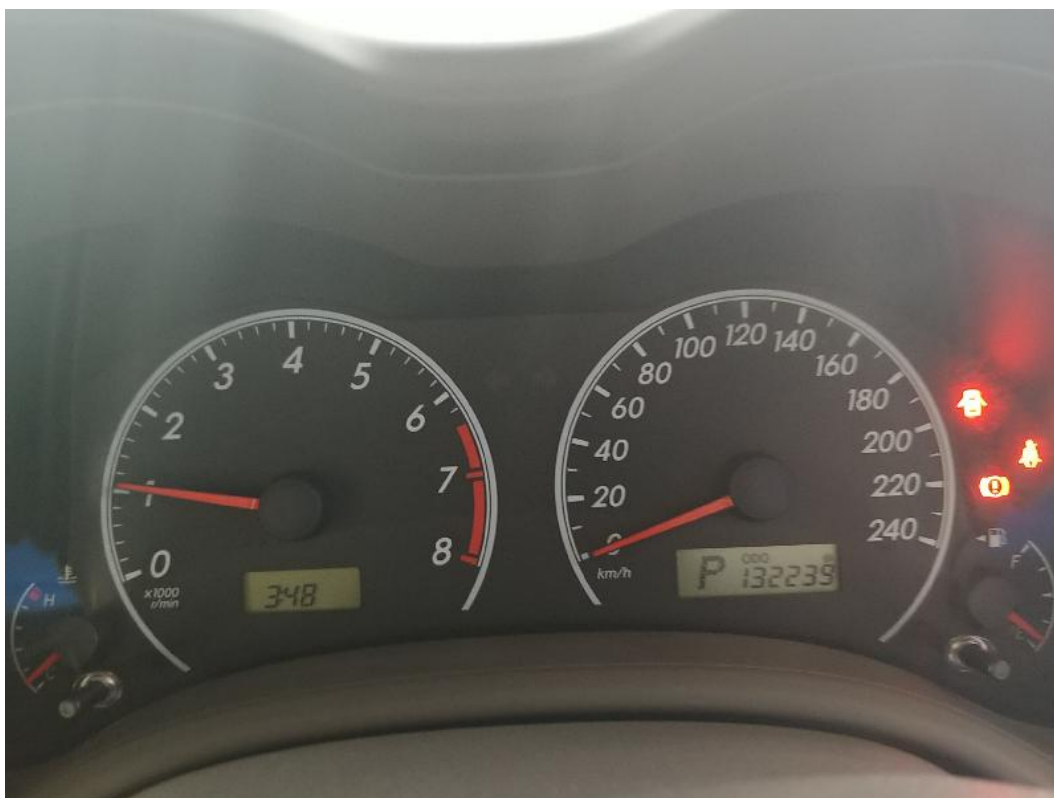
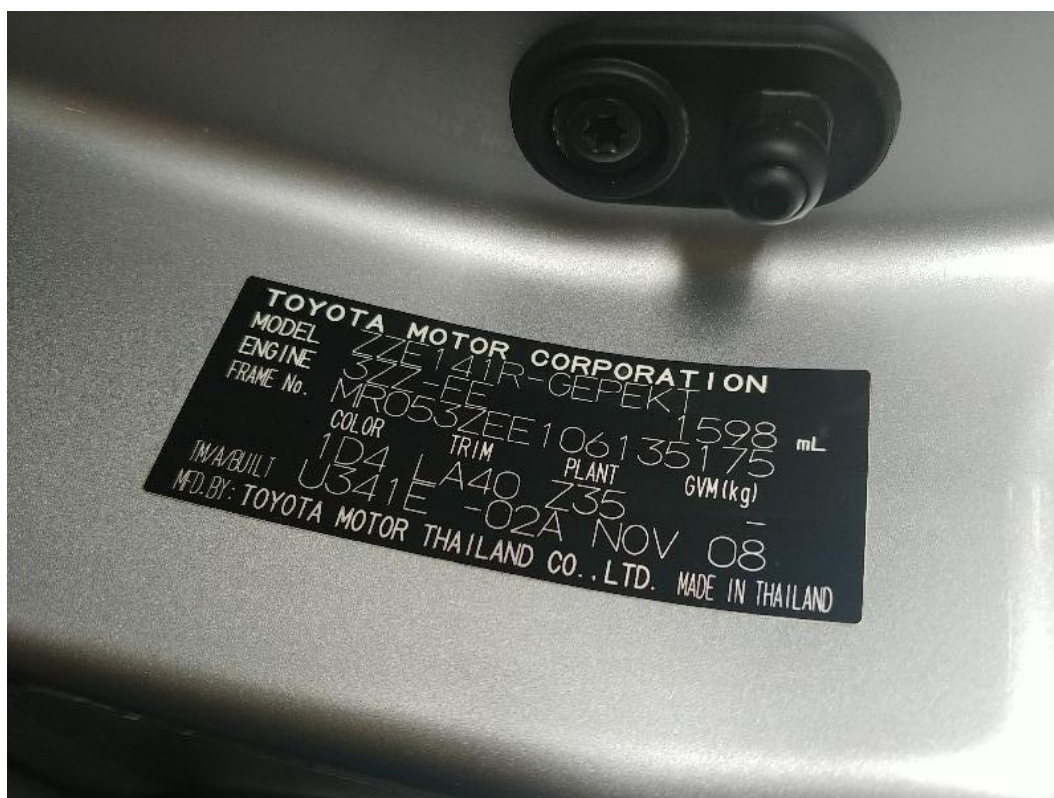
การวินิจฉัย CP 1

| Health Report | |
| Engine and ECT | No Fault Code |
| ABS/VSC/TRC | No Fault Code |
| SRS Airbag | No Fault Code |
| Main Body | No Fault Code |
| Immobiliser | No Fault Code |
| Air Conditioner | No Fault Code |
| Combination Meter | No Fault Code |
| D-Door Motor | No Fault Code |
