# U-Car Grading Report

# U-car Grading Report

รุ่น	TOYOTA INNOVA 2.0 G		
สี	Grey		
รุ่นปี	2015	เลขไมล์	113,370กม.
แบบ	เลขตัวถัง	MHFXW42G102320483

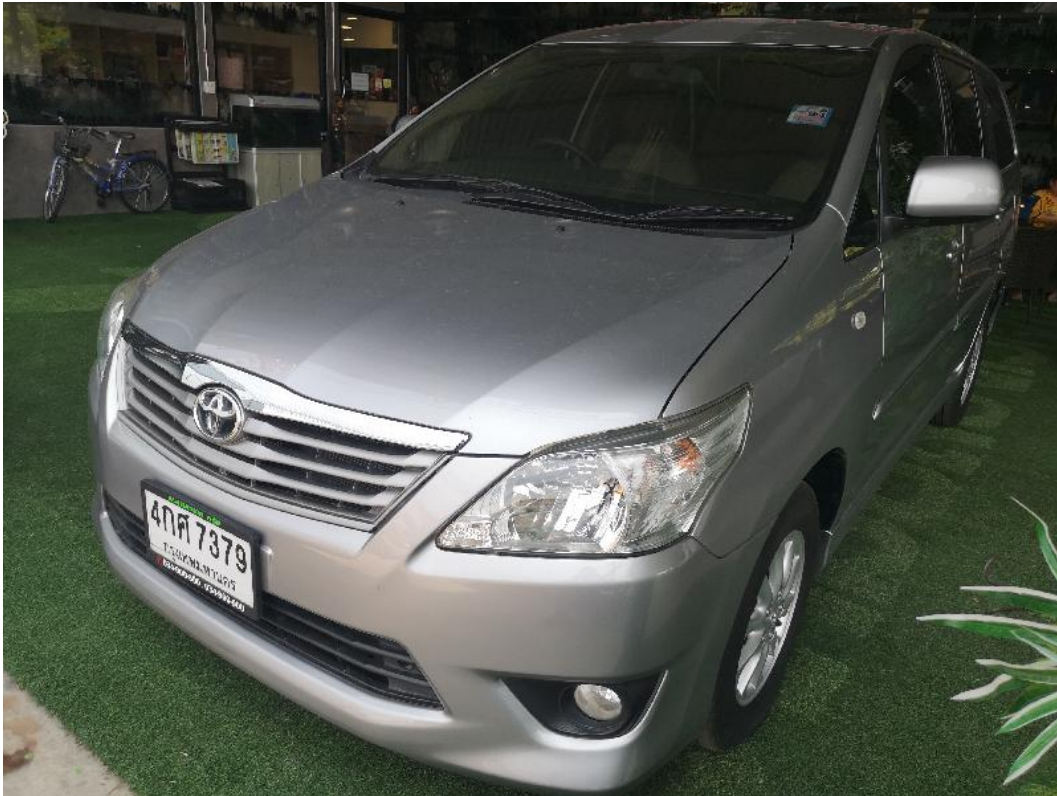
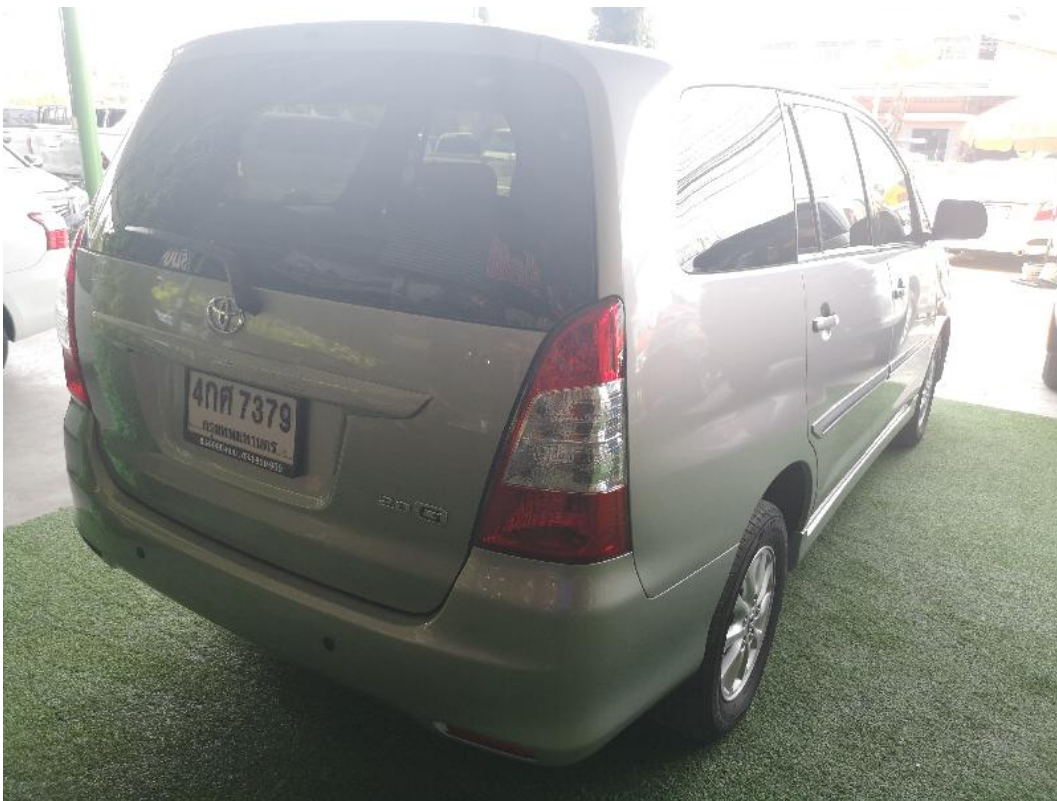
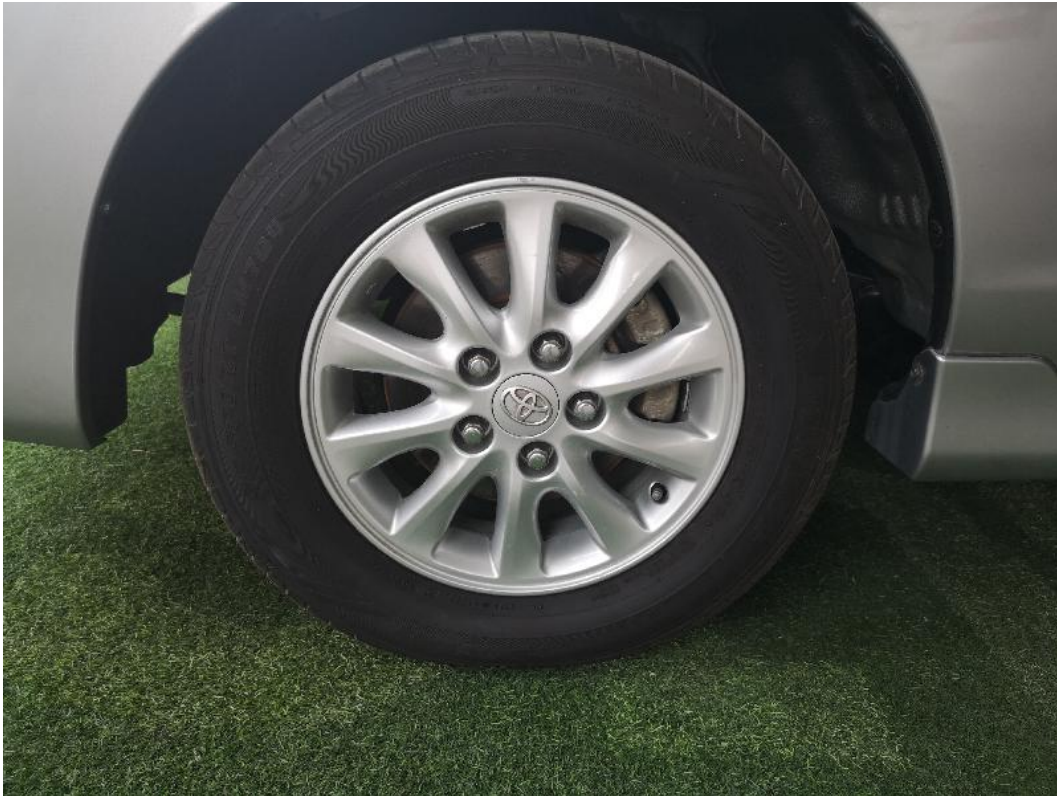
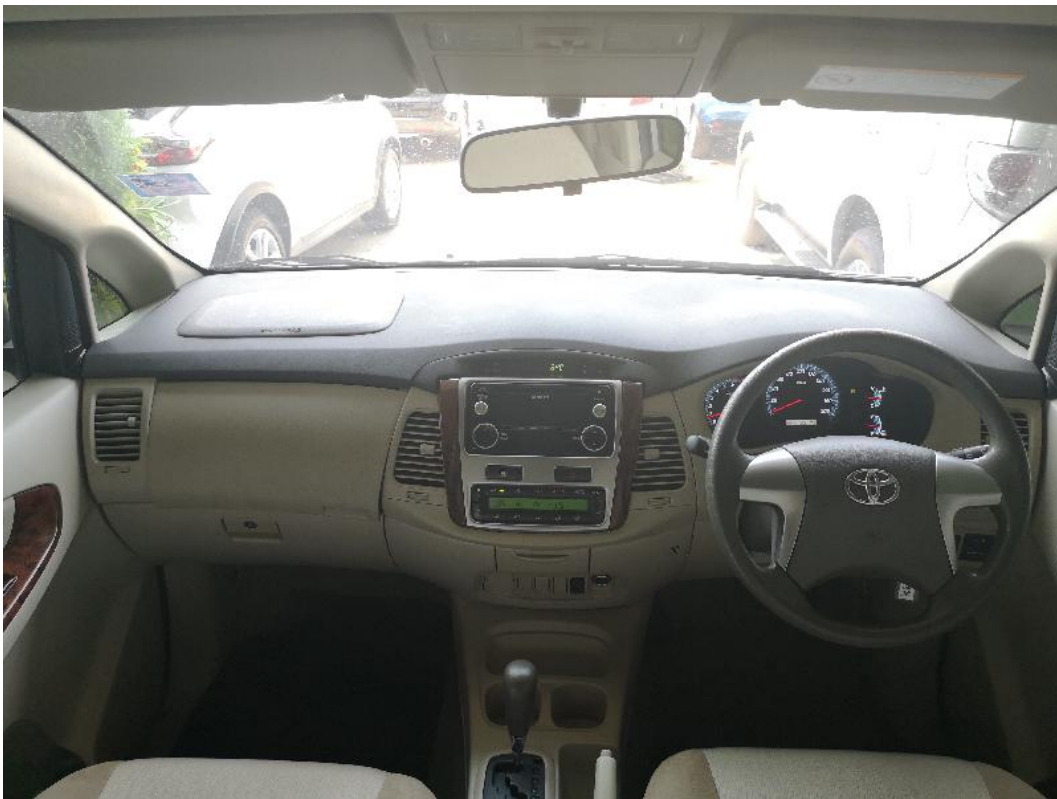
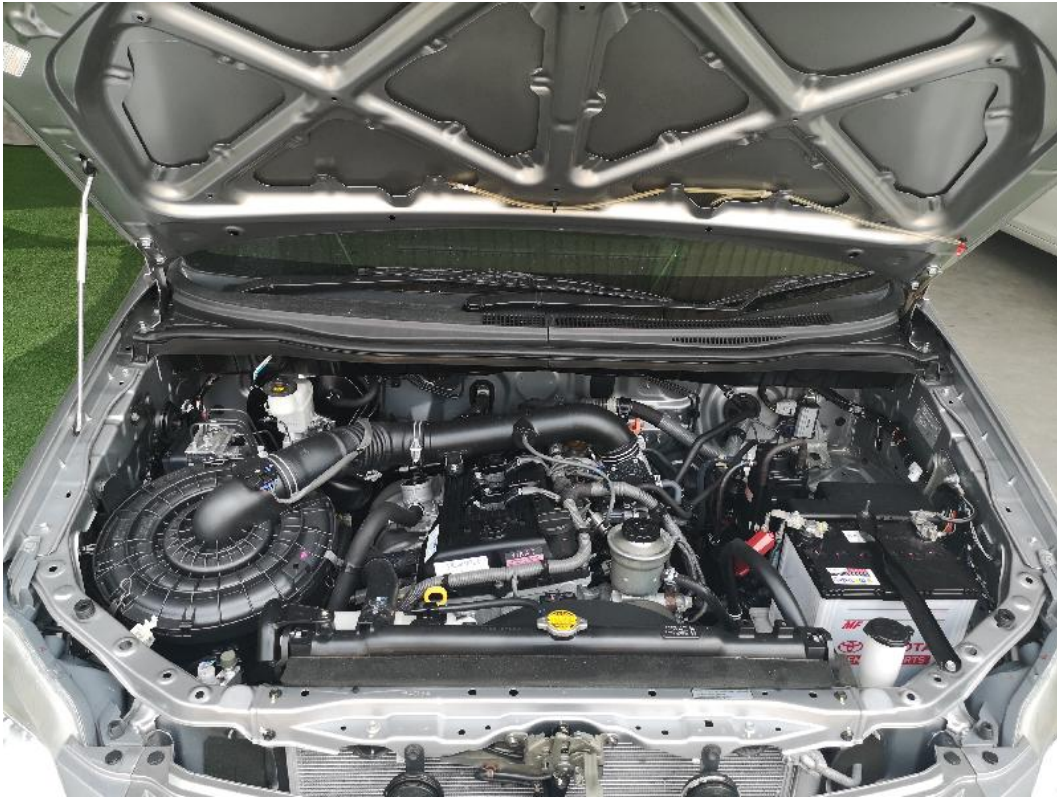
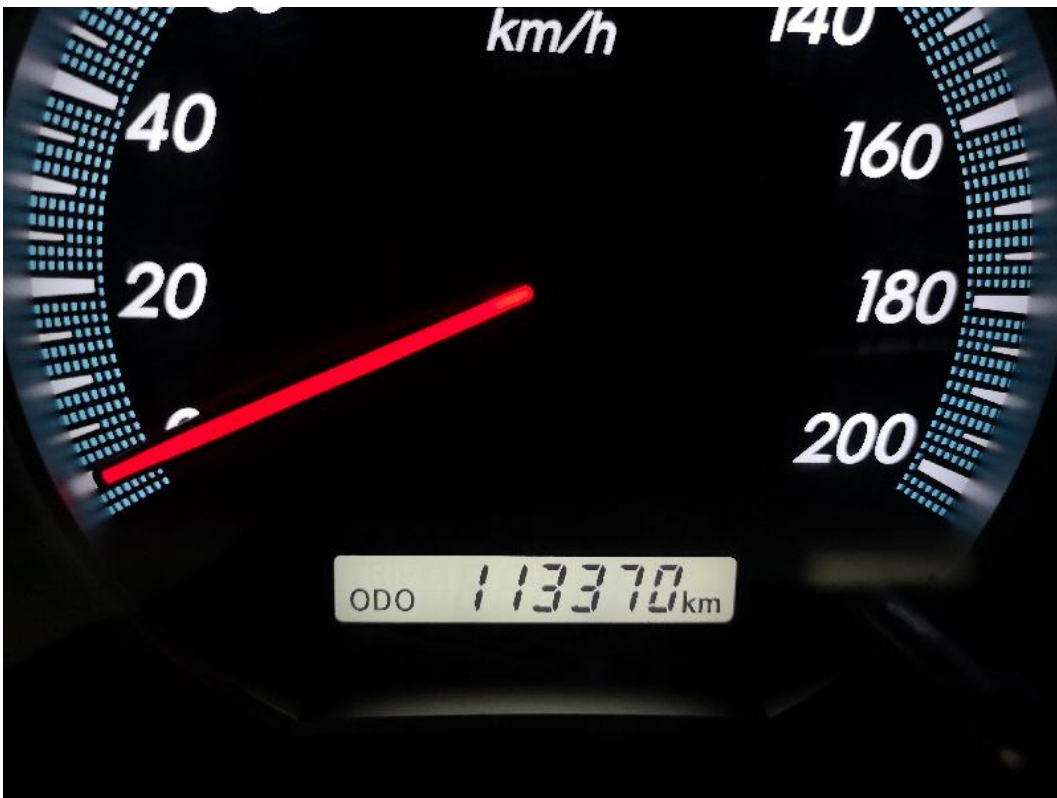
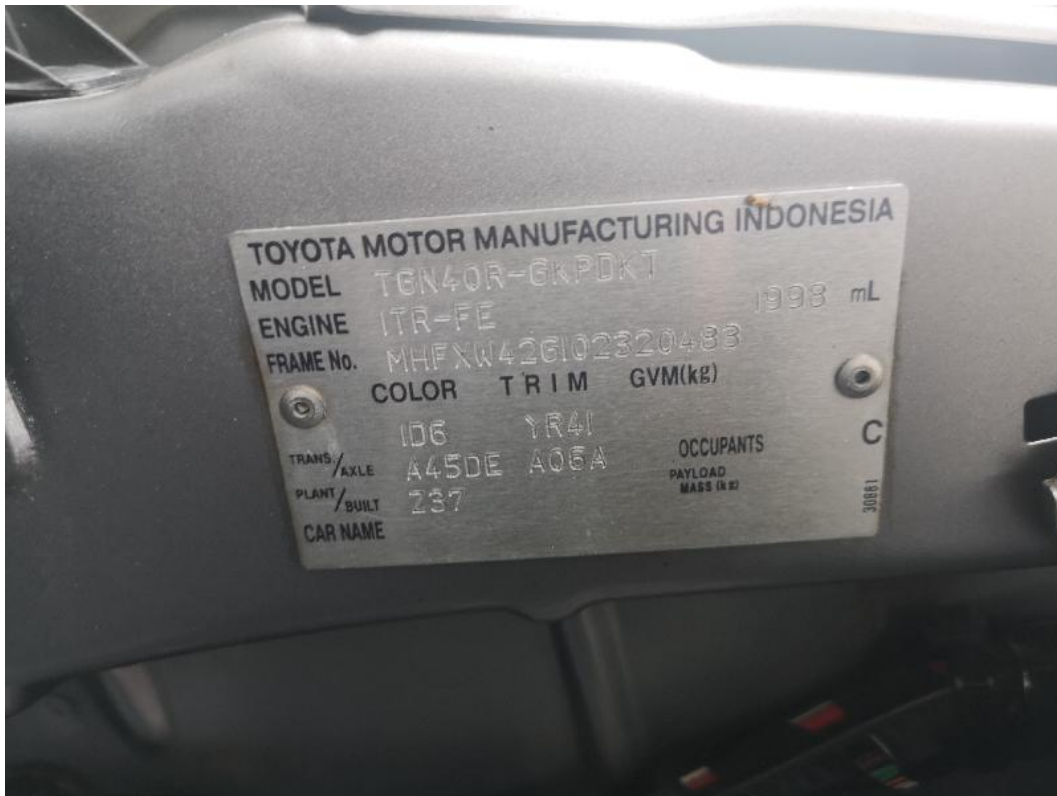
Front left fender ★★★★★	Bonnet / hood ★★★★★	Front bumper ★★★★★	Front right fender ★★★★★	<p>[หน้าต่าง] กระจกหน้ารถ หินกระเด็น บางส่วน</p> <p>[ภายใน] Headliner คราบ SS</p>
Front left tire, alloy wheel, wheel cover ร่องยางระดับ 5 ★★★★★		Front right tire, alloy wheel, wheel cover ร่องยางระดับ 5 ★★★★★	Front right door ★★★★★	
Front left door ★★★★★		Right side step / side spoiler ★★★★★		
Left side step / side spoiler ★★★★★		Rear right door ★★★★★		
Rear left door ★★★★★		Right front tire, alloy wheel, wheel cover ร่องยางระดับ 5 ★★★★★		
Left back tire, alloy wheel, wheel cover ร่องยางระดับ 5 ★★★★★		Right back fender ★★★★★		
Left back fender ★★★★★		Back rear bumper ★★★★★		
Roof ★★★★★		Trunk lid / boot lid ★★★★★	Back rear spoiler & under spoiler ★★★★★	
Dashboard ★★★★★		Steering wheel ★★★★★	Front right seat ★★★★★	
Front left seat ★★★★★		Front and back right door trim ★★★★★	Console ★★★★★	
Front and back left door trim ★★★★★		Rear seat ★★★★★	Luggage room ★★★★★

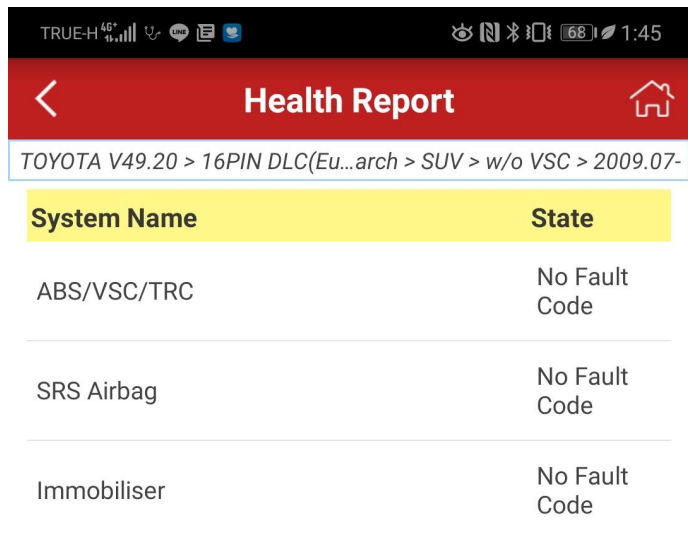
การวินิจฉัย CP 1

**Health Report**

TOYOTA V49.20 > 16PIN DLC(Eu...arch > SUV > w/o VSC > 2009.07-

System Name	State
ABS/VSC/TRC	No Fault Code
SRS Airbag	No Fault Code
Immobiliser	No Fault Code
