U-Car Grading Report

U-car Grading Report

รุ่น	MERCEDES-BENZ E200 CGI COUPE		
สี	Black		
รุ่นปี	2013	เลขไมล์	62,314กม.
แบบ	เลขตัวถัง	WDD2073342F239277

ภายนอก	★★★★★
ภายใน	★★★★★
โครงสร้าง	สภาพดีเยี่ยม
เครื่องยนต์	สภาพดี
วันที่ตรวจสอบ	2019/5/29
สาขา	Yo Ratchada
ที่อยู่

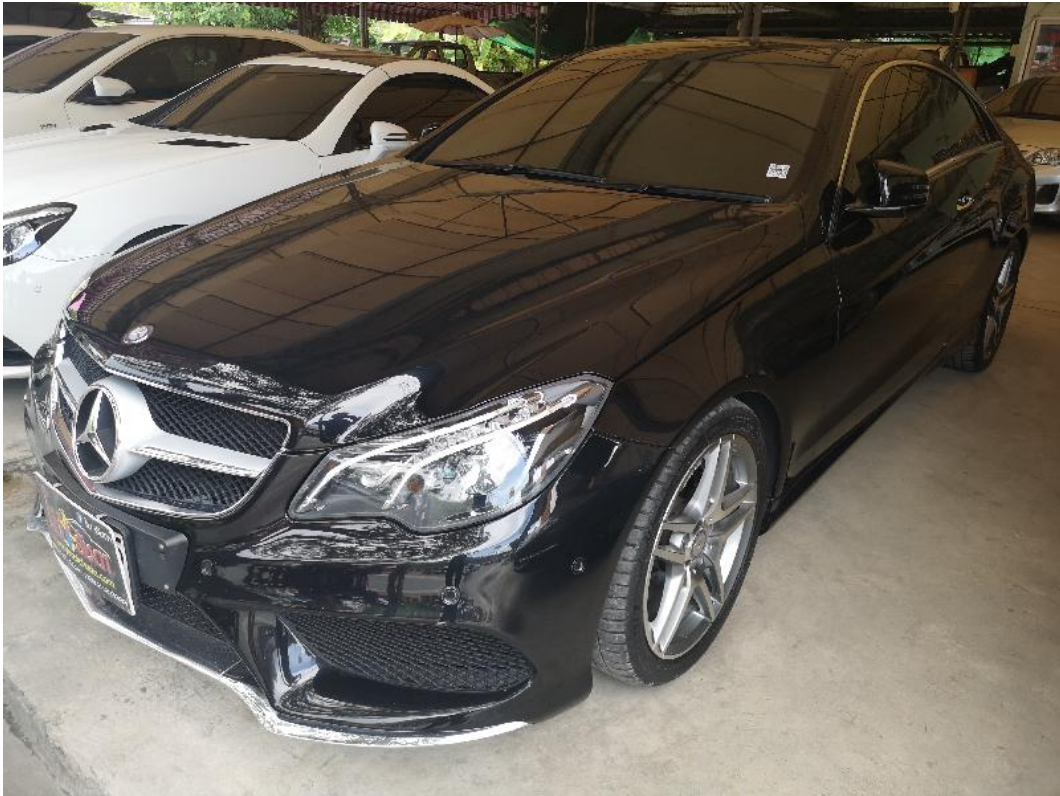
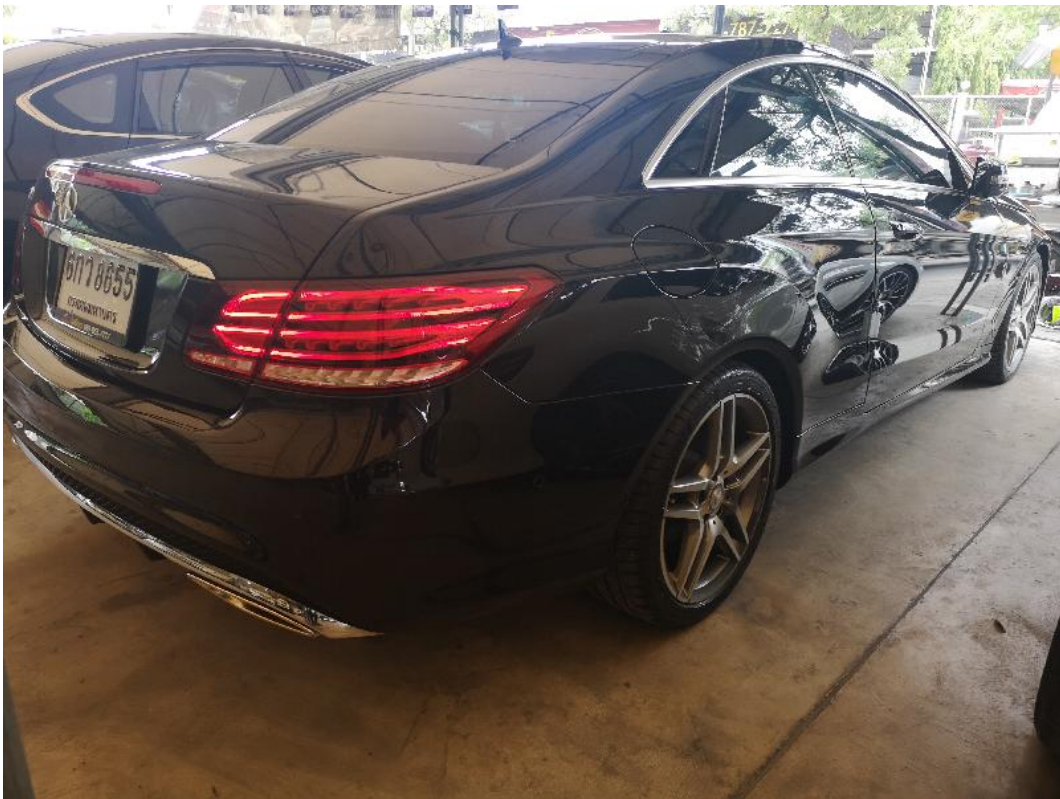
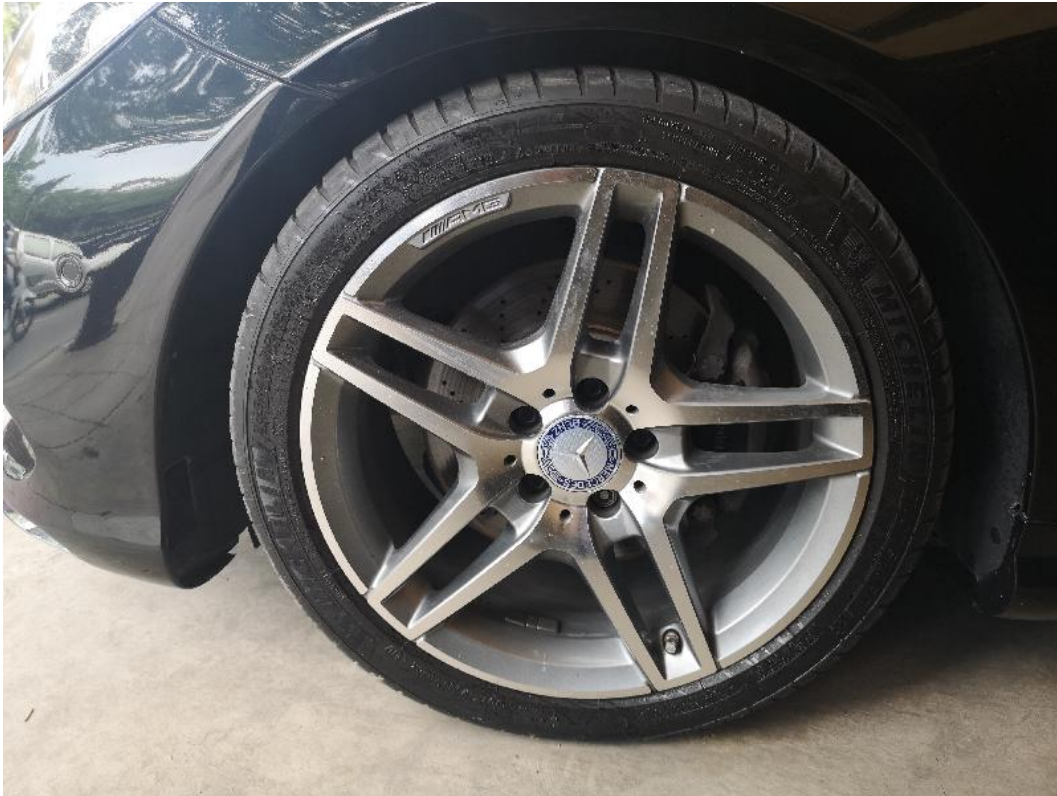
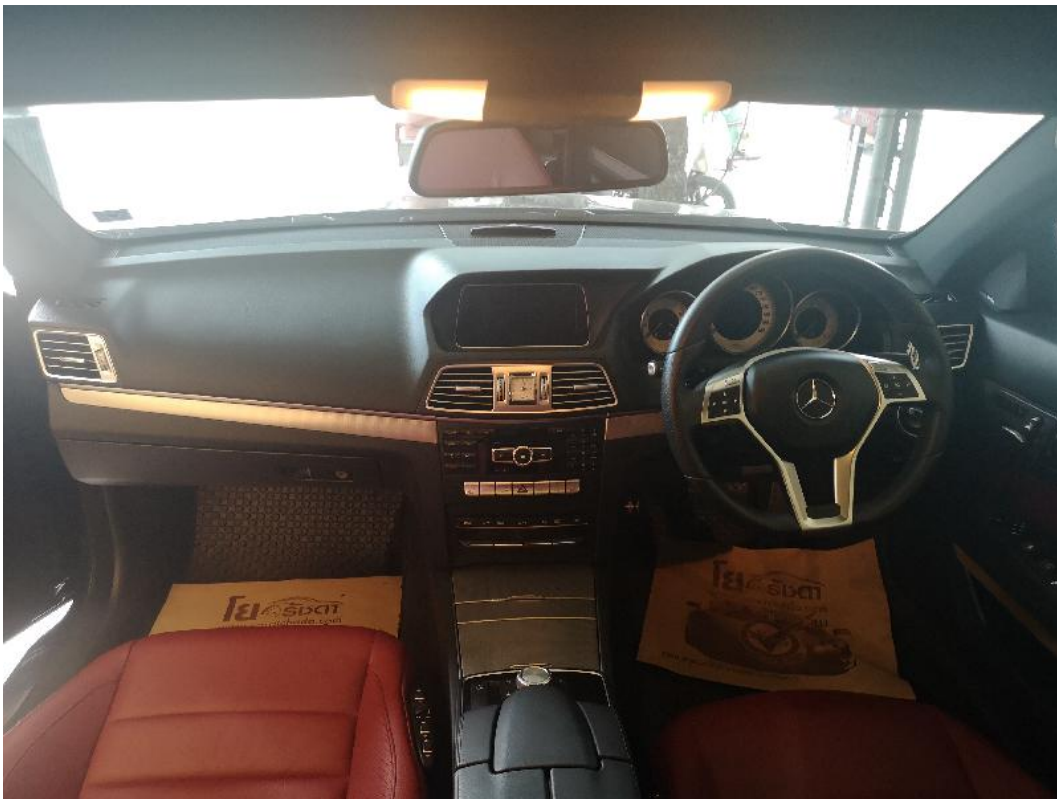
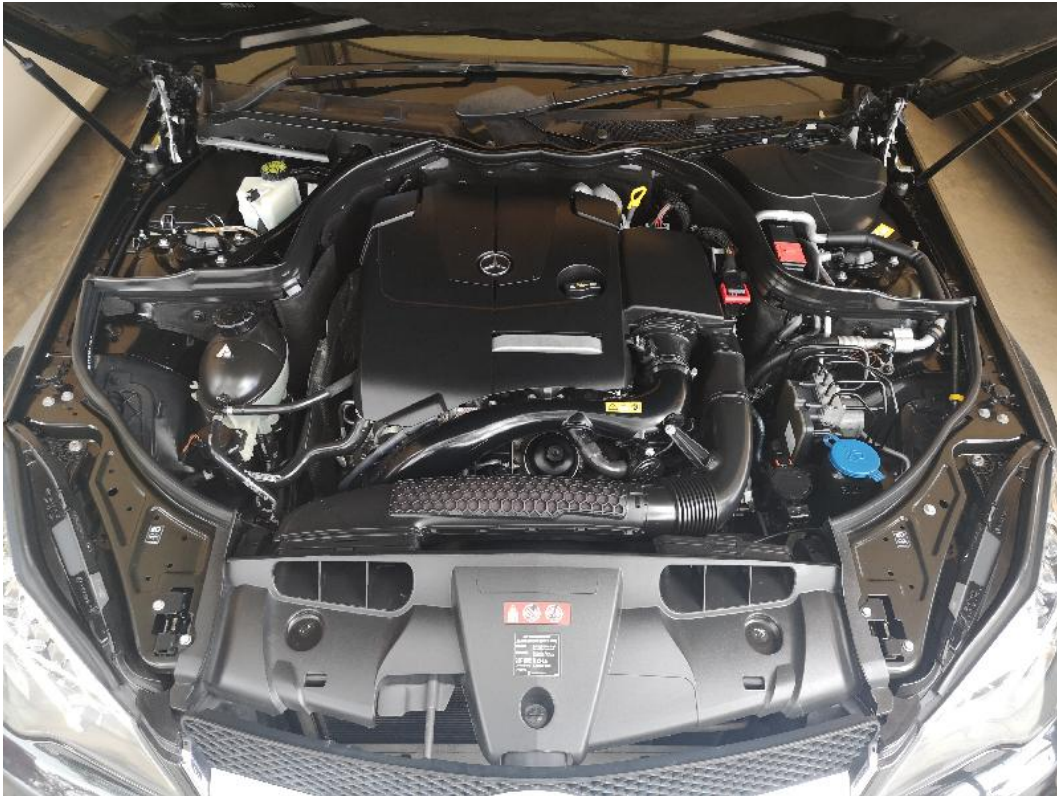
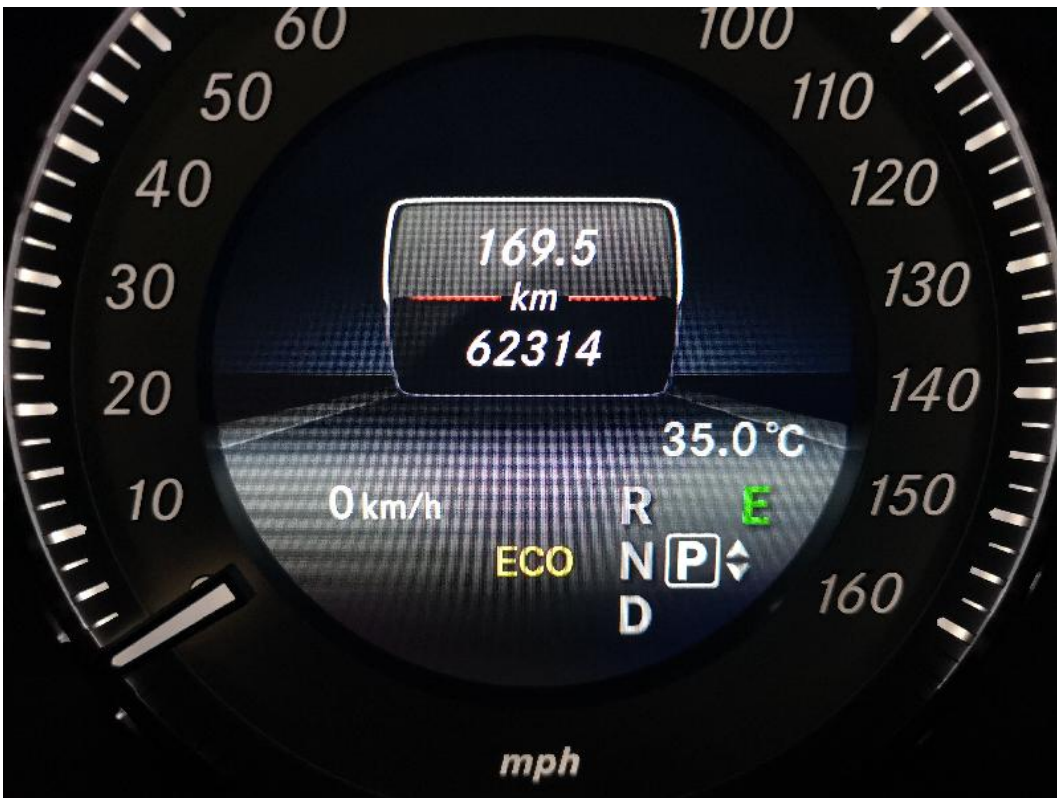
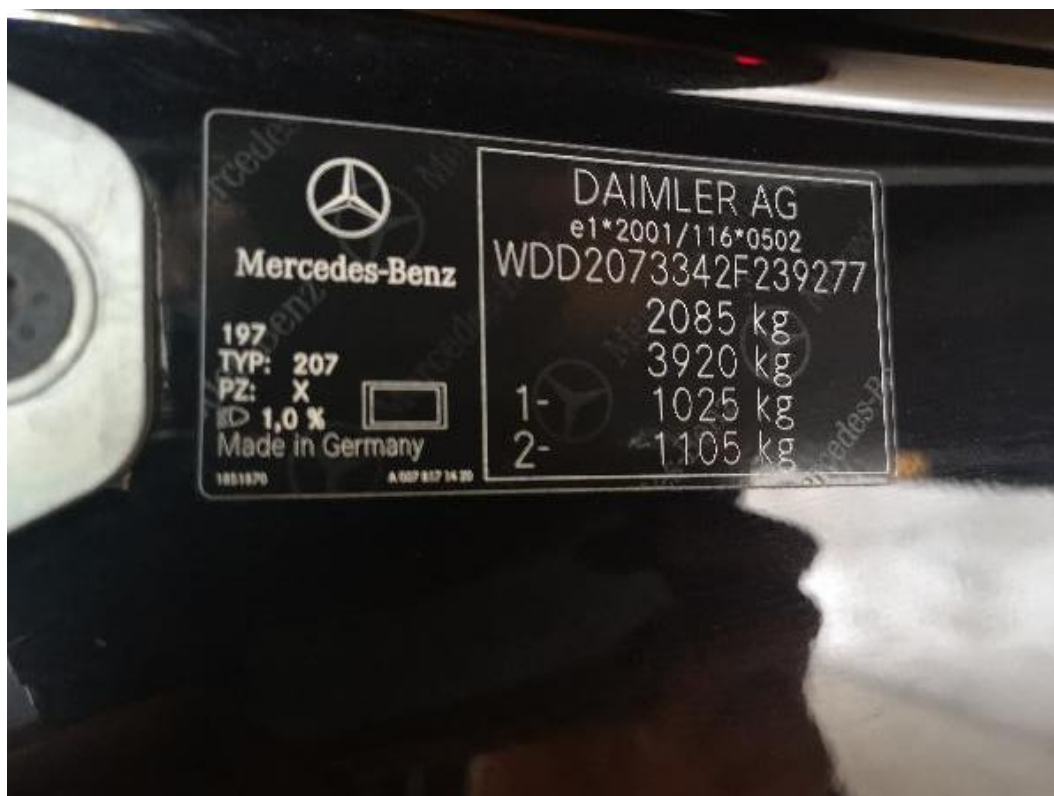
การวินิจฉัย CP 1

การวินิจฉัย CP 2

Health Report

System Name	Status
FSCU - Control Unit'Fuel pump'(N118)	OK
ISM - Shift module(A80)	OK
ME - Motor Electronics	OK
TCM - Transmission Control Module	OK
EPS - Electronic Power Steering(N68)	OK
ESP - Electronic Stability program(N30/4)	OK
SG-AWF - COLLISION PERVERTION ASSIST	OK
MFK - Multifunction camera(A40/11)	OK
PTS - PARKTRONIC(N62)	OK
RFK - Backup Camera	OK
TPMS - Tire Pressure Monitoring System(N88)	OK

System Name	Status
TPMS - Tire Pressure Monitoring System(N88)	OK
EZS - Electronic Ignition lock(N73)	OK
KG - KEYLESS GO(N69/5)	OK
SCCM - Steering Column module(N80)	OK
SD - Sliding Roof/Panoramic Sliding Sunroof	OK
RevETR_LF - Left Front Reversible Emergency Tensioning retractor(A76)	OK
RevETR_RF - Right Front Reversible Emergency Tensioning retractor(A76/1)	OK
Driver-side SAM - Front Signal Acquisition And Actuation module(N10/1)	OK
Rear SAM - Rear Signal Acquisition And Actuation	OK
