# U-Car Grading Report

รุ่น	HONDA CITY 1.5S		
สี	Silver	หมายเลขทะเบียน (Plate number)	7กฒ5297
รุ่นปี	2018	เลขไมล์	64,798กม.
แบบ	เลขตัวถัง	MRHGM6620KT101505

เครื่องยนต์	สภาพดี
วันที่ตรวจสอบ	2020/6/6
สาขา	ASAP
ที่อยู่

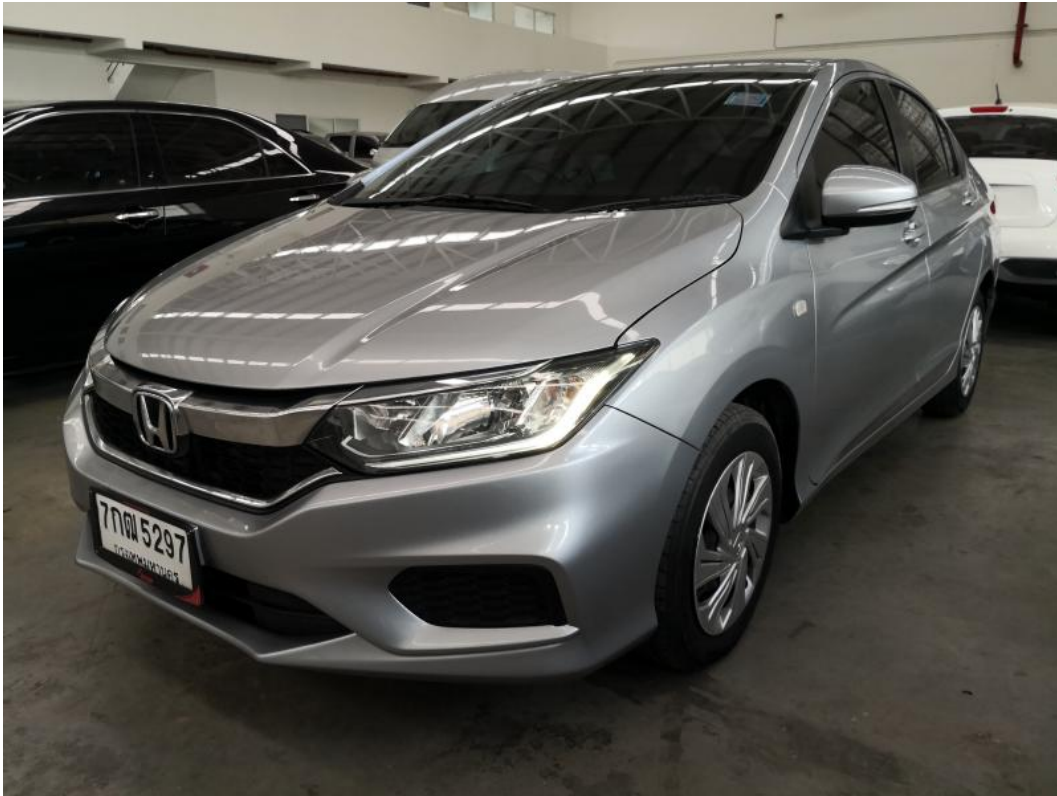
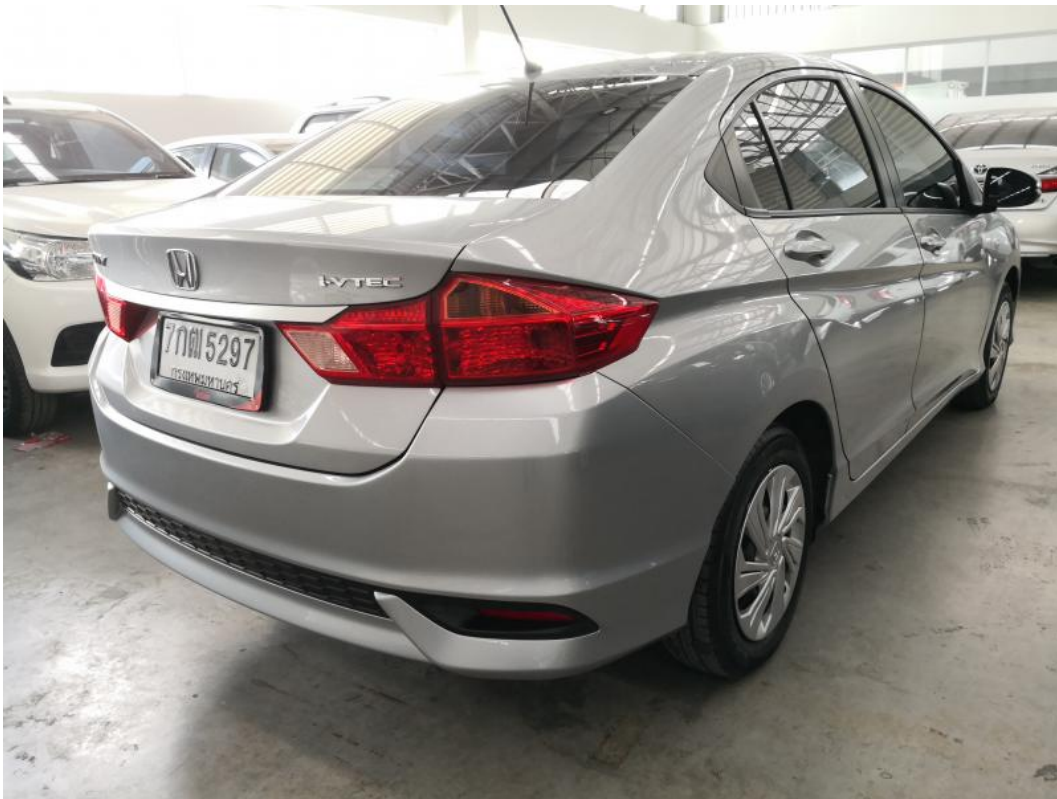
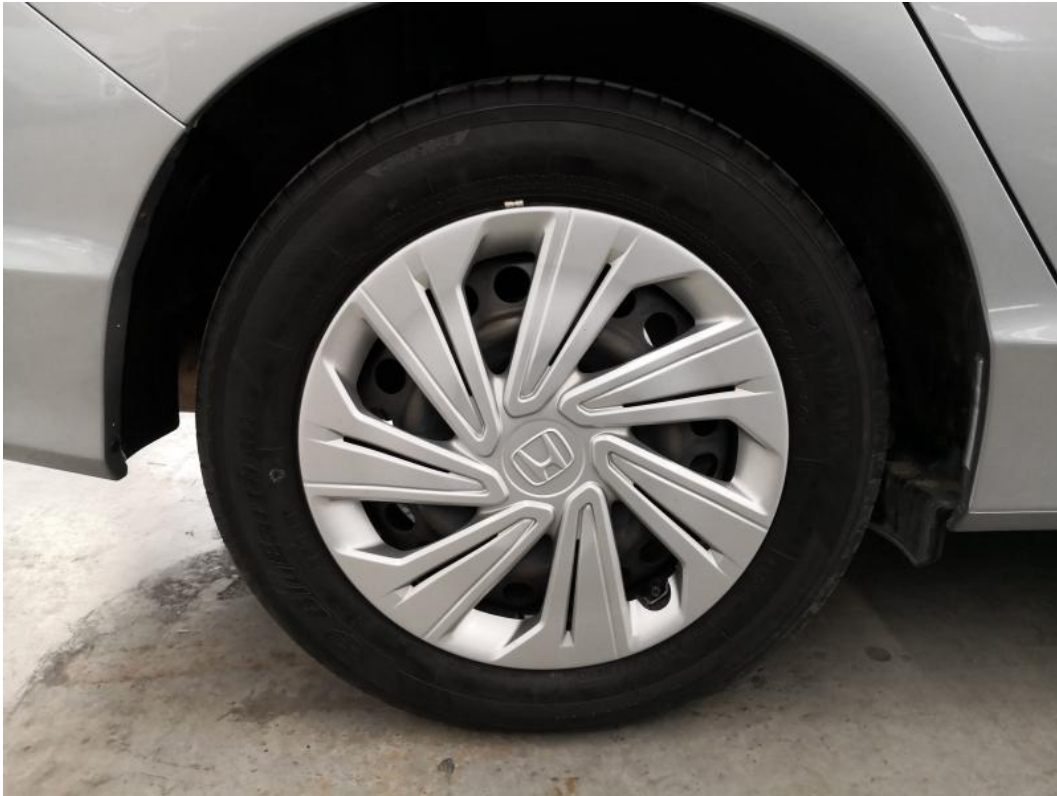
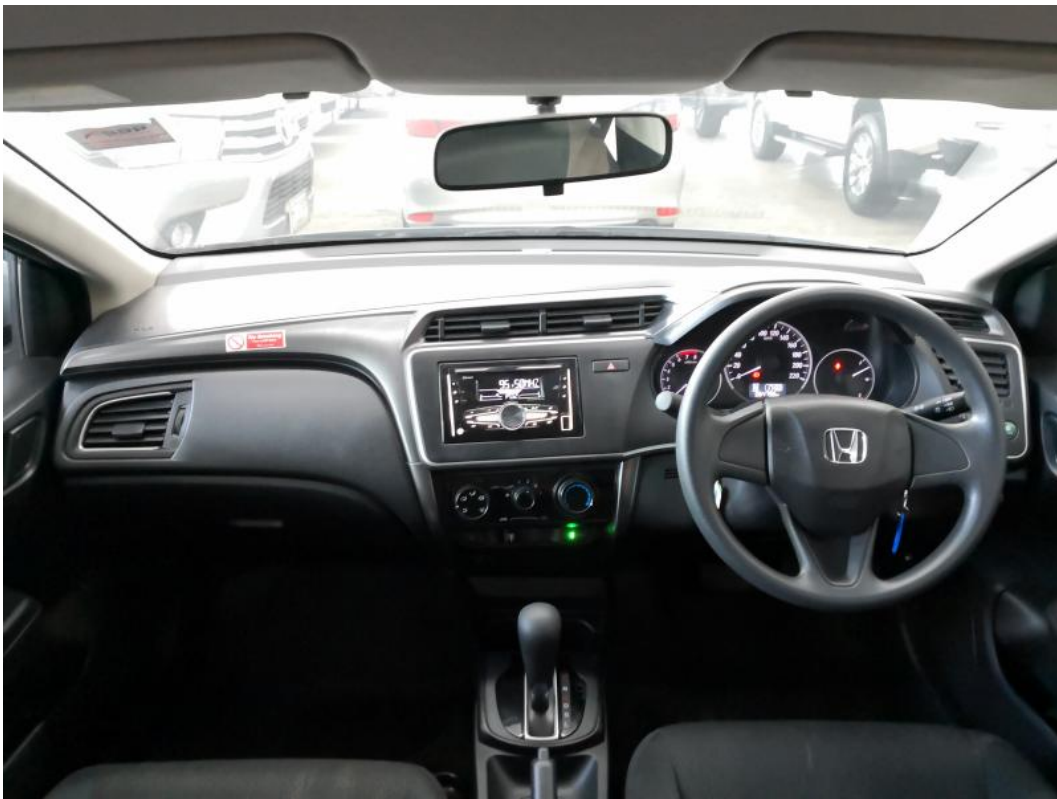
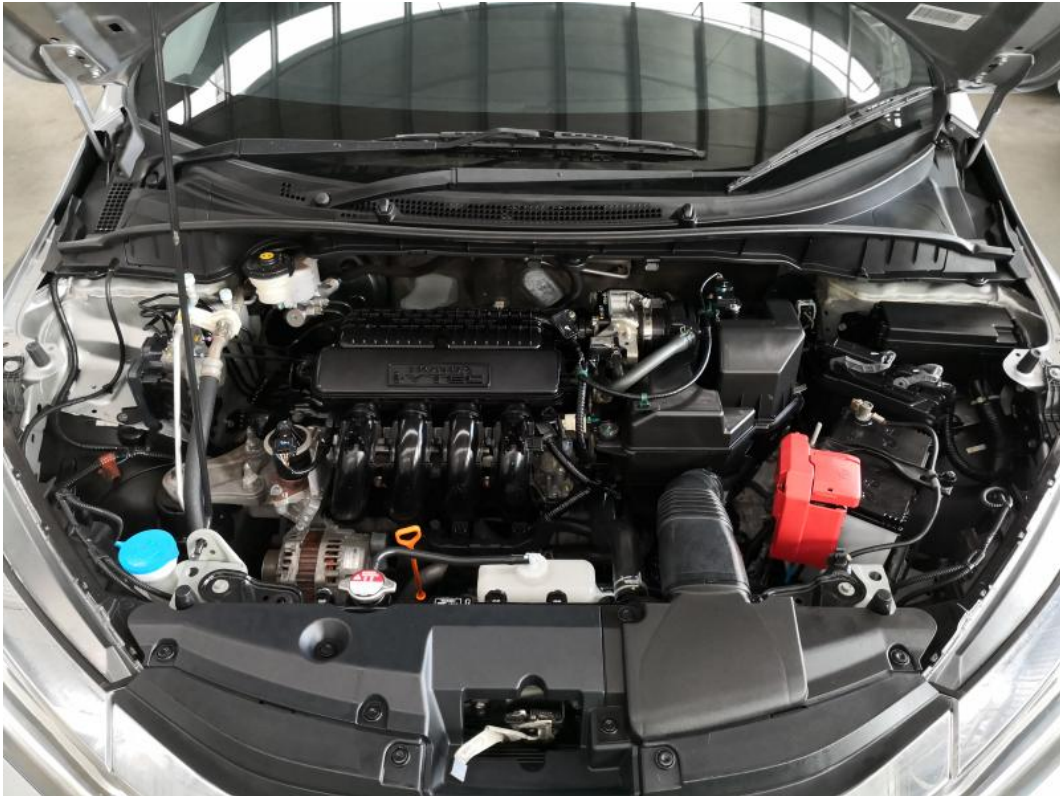
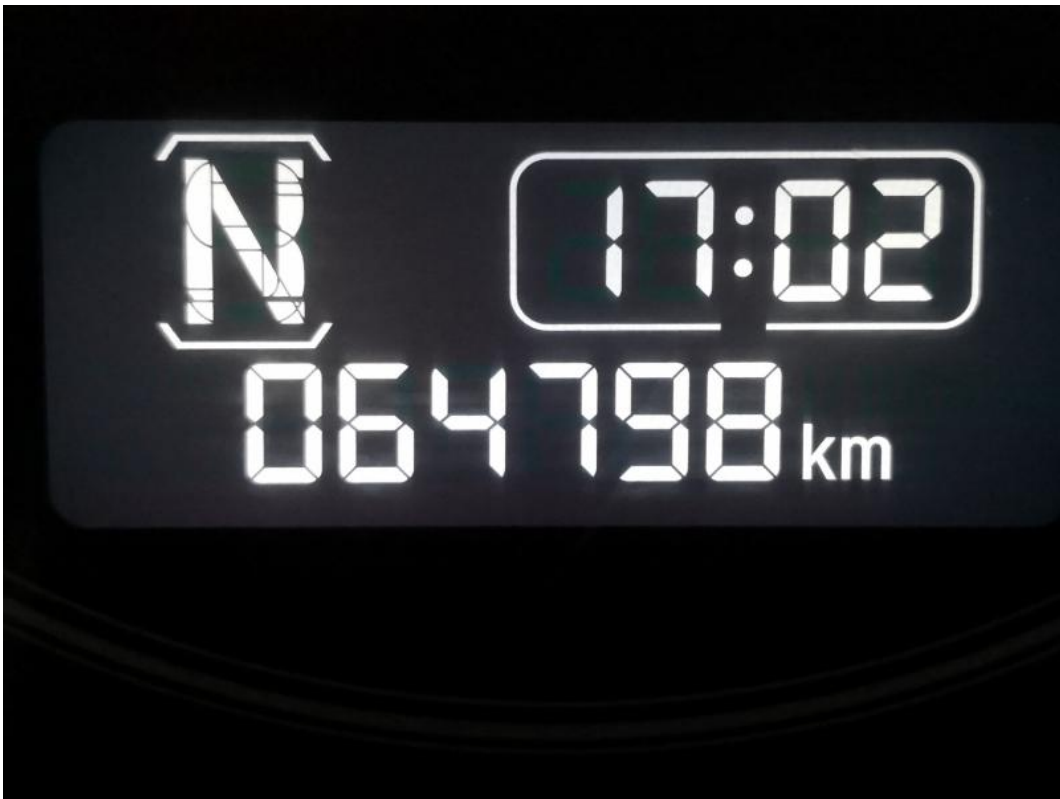
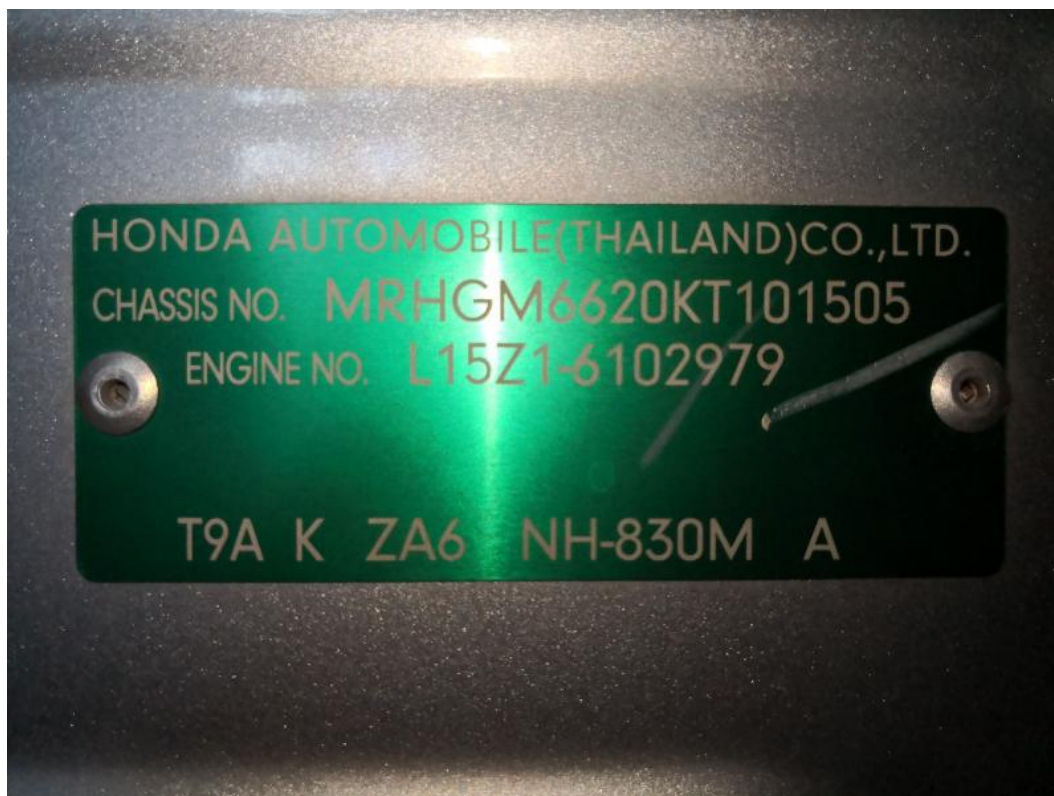
การวินิจฉัย CP 1

Health Report

HONDA V47.30 > 16PIN DLC > Health Report

System Name	State
PGM-FI/Diesel(Engine System)	No Fault Code
AT(Automatic Transmission)	No Fault Code
ABS(Anti-Lock Braking System)	No Fault Code
SRS(Supplemental Inflatable Restraint System)	No Fault Code
<b>EPS(Electric Power Steering)</b>	<b>Find Fault Code   1</b>
Gauge System	No Fault Code
BCM(Body Electrical System)	No Fault Code

Diagnostic Trouble Code

HONDA V47.30 > 16PIN DLC > H...rt > EPS(Electric Power Steering)

DTC	Description	State	Query
<b>U0416-68</b>	VSA System Malfunction	Current	🔍
