U-Car Grading Report

หนังสือรับรอง โดย GOO INSPECTION

รุ่น	TOYOTA HILUX REVO 2.4		
สี	ขาว	หมายเลขทะเบียน (Plate number)	3ฒฝ6831
รุ่นปี	2021	เลขไมล์	56,316กม.
แบบ	เลขตัวถัง	MROCB8CB704271618

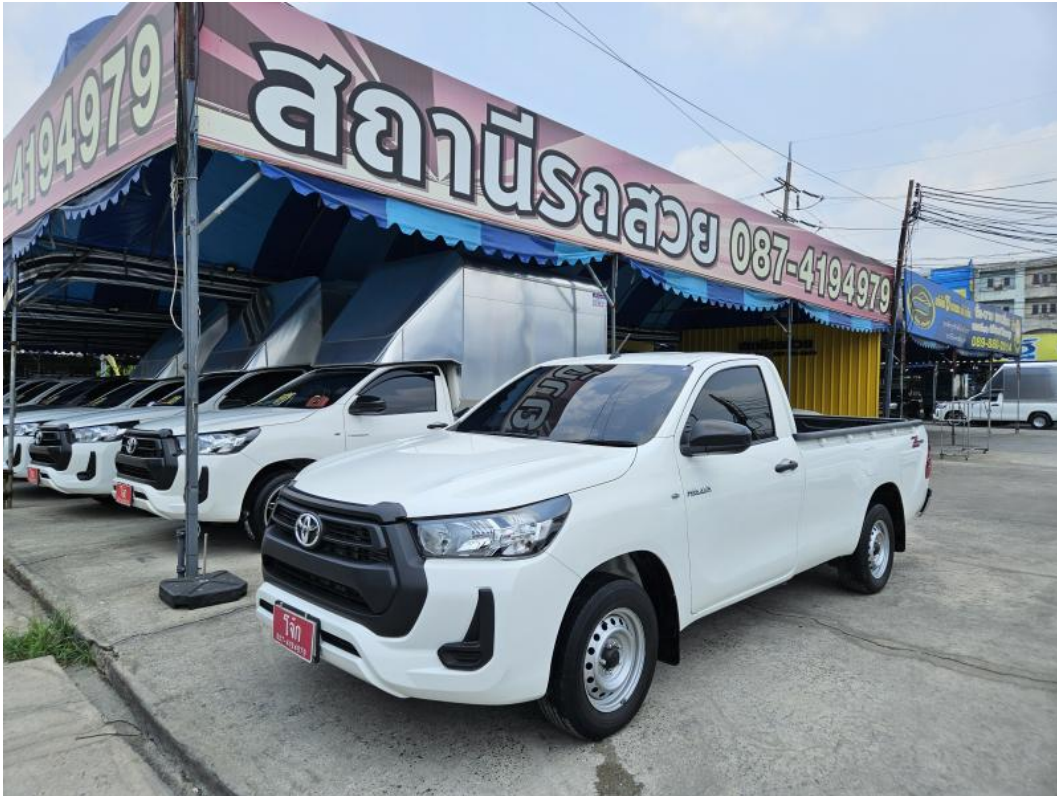
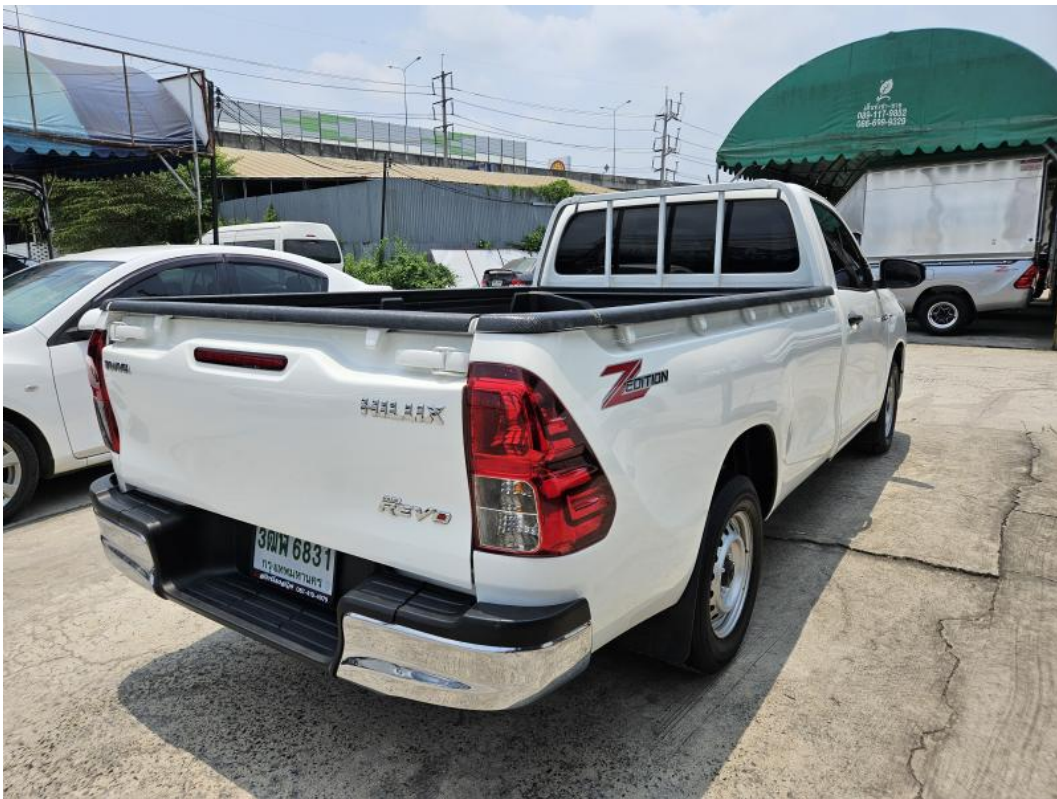
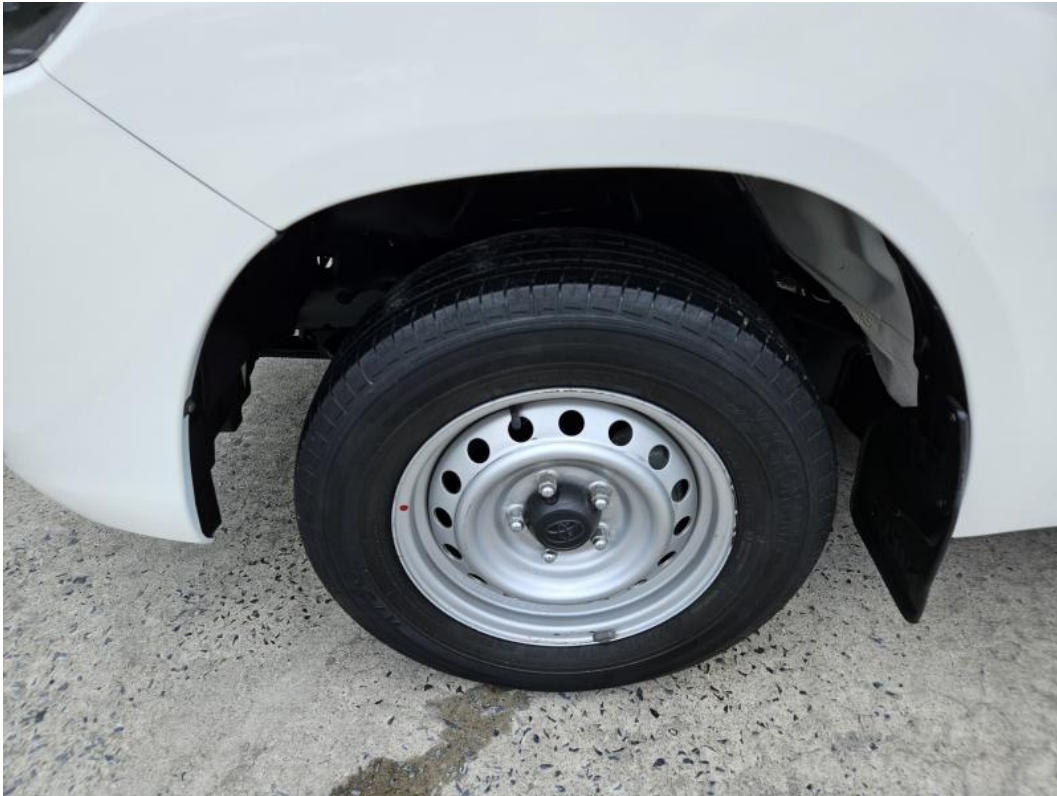
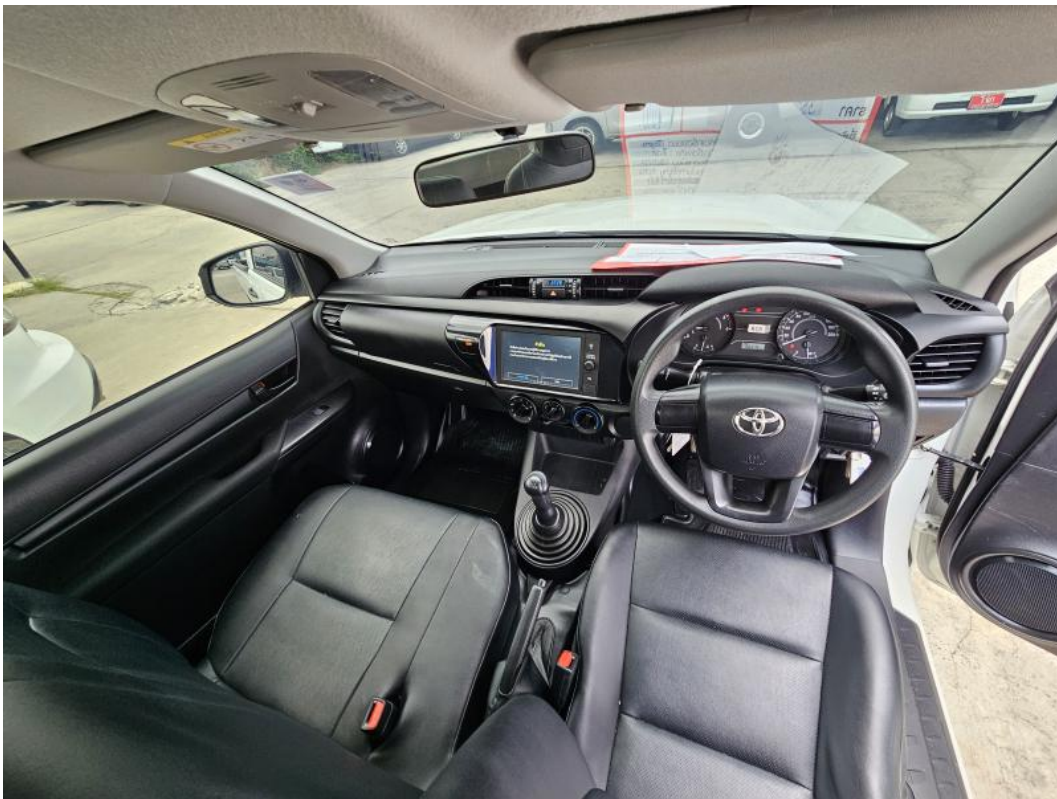
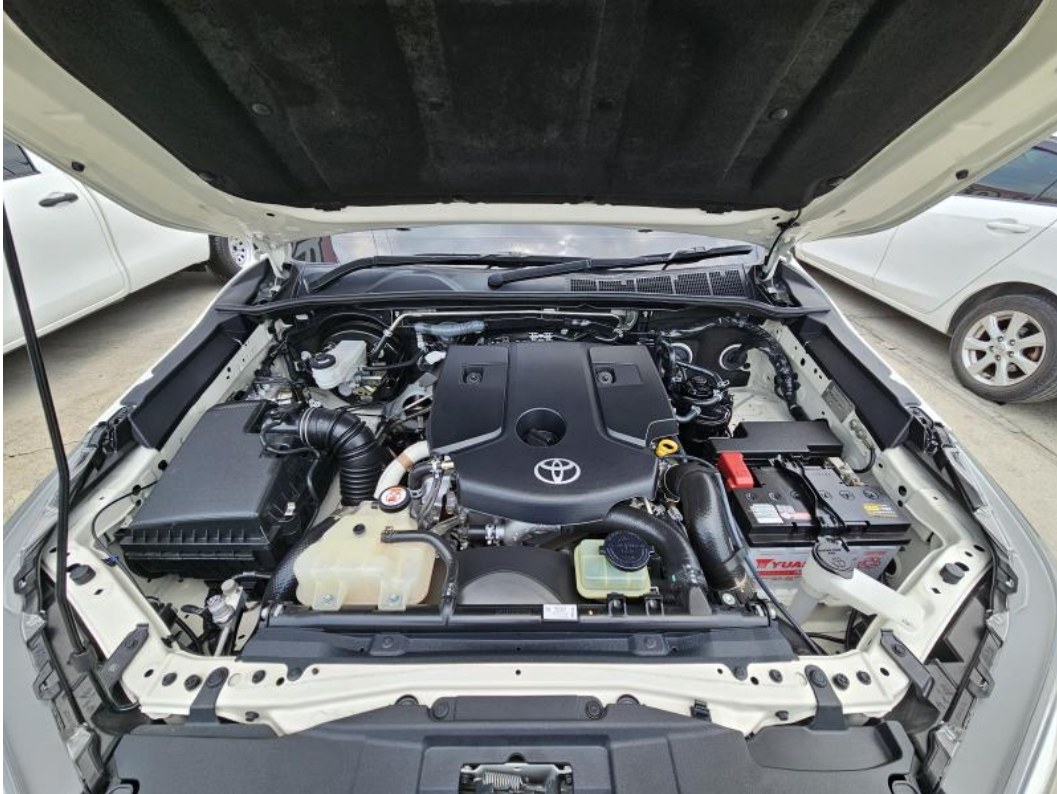
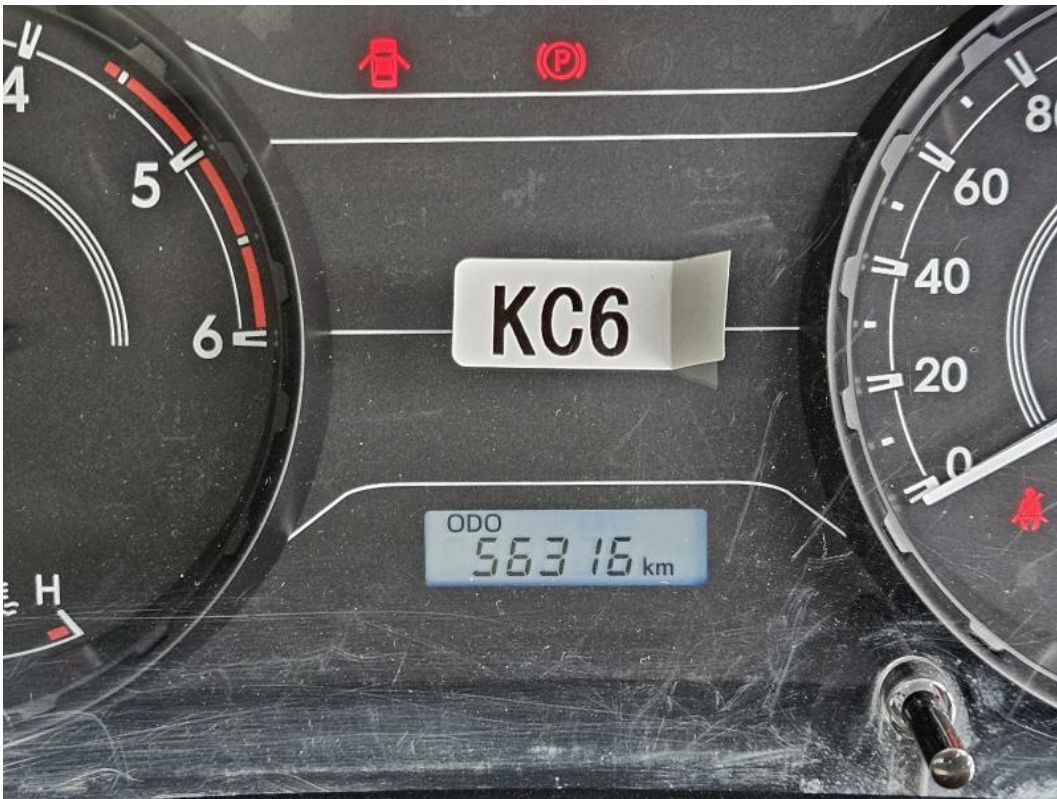
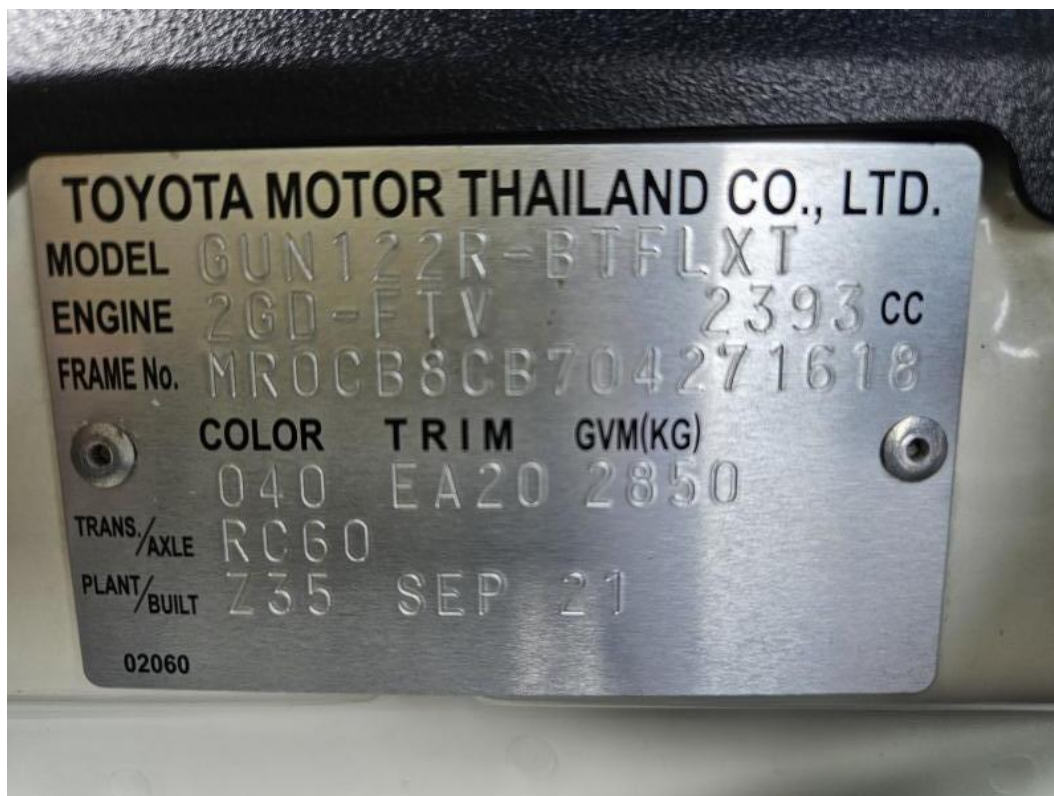
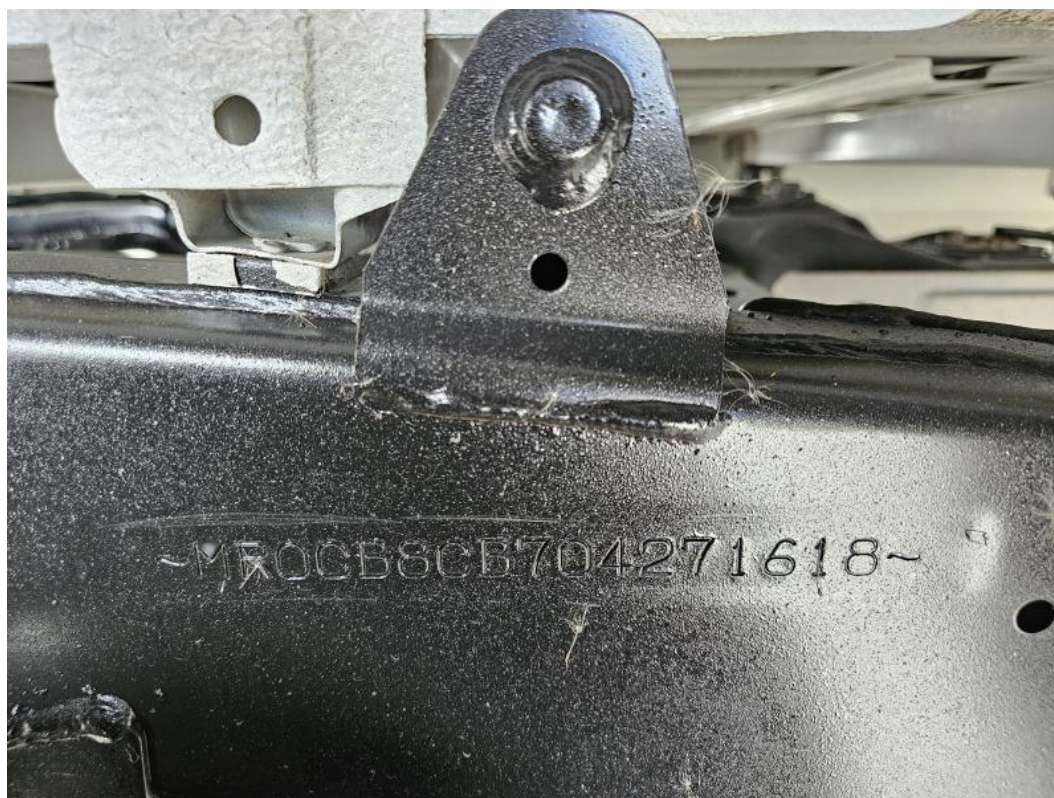
วันที่ตรวจสอบ	4 เมษายน 2567	วันที่ตรวจสอบอีกครั้ง	
ระดับคุณภาพ			
EXTERIOR/ สภาพภายนอก		INTERIOR/ สภาพภายใน	
★ ★ ★ ★ ★		★ ★ ★ ★ ★	
<div style="display: flex; flex-wrap: wrap;"> <div style="width: 50%;"> <p>Front left fender ★★★★★</p> <p>Front left door ★★★★★</p> <p>Front left tire, alloy wheel, wheel cover ร่องยางระดับ 9 ★★★★★</p> <p>Left side step / side spoiler ★★★★★</p> <p>Left back tire, alloy wheel, wheel cover ร่องยางระดับ 9 ★★★★★</p> <p>Rear left door ★★★★★</p> <p>Left wheel well (outer) ★★★★★</p> <p>Roof ★★★★★</p> </div> <div style="width: 50%;"> <p>Bonnet / hood ★★★★★</p> <p>Front bumper ★★★★★</p> <p>Front right fender ★★★★★</p> <p>Front right door ★★★★★</p> <p>Front right tire, alloy wheel, wheel cover ร่องยางระดับ 9 ★★★★★</p> <p>Right side step / side spoiler ★★★★★</p> <p>Right back tire, alloy wheel, wheel cover ร่องยางระดับ 9 ★★★★★</p> <p>Rear right door ★★★★★</p> <p>Right wheel well (outer) ★★★★★</p> <p>Truck bed ★★★★★</p> <p>Back rear spoiler & under spoiler ★★★★★</p> </div> </div>	<div style="display: flex; flex-wrap: wrap;"> <div style="width: 50%;"> <p>Steering wheel ★★★★★</p> <p>Front right seat ★★★★★</p> <p>Front and back right door trim ★★★★★</p> <p>Console ★★★★★</p> <p>Luggage room ★★★★★</p> </div> <div style="width: 50%;"> <p>Dashboard ★★★★★</p> <p>Front left seat ★★★★★</p> <p>Front and back left door trim ★★★★★</p> <p>Rear seat ★★★★★</p> </div> </div>	<p>บังโคลนหน้า(ฝั่งซ้าย) เปลี่ยน</p> <p>[ภายใน] หัวเกียร์ รอยย่น/ถลอก มี ผ้าหลังคา รอยย่น เล็กน้อย</p>

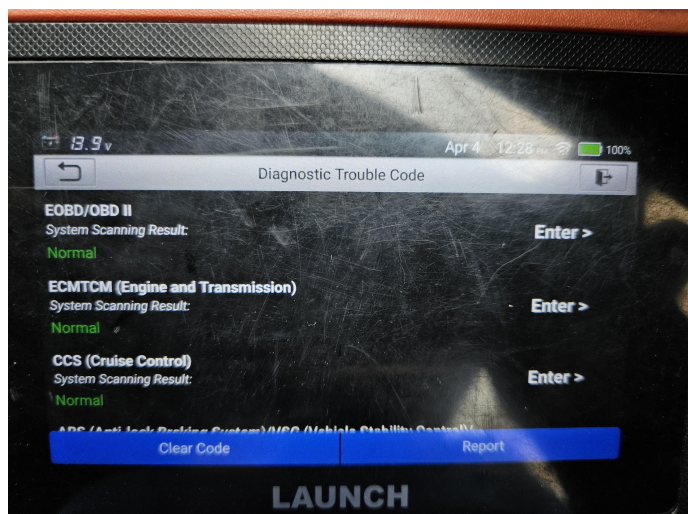
การวินิจฉัย CP 1

การวินิจฉัย CP 2
