U-Car Grading Report

รายงานผลการตรวจเช็คสภาพรถยนต์
ภายใต้การดูแลของสมาคมการประเมินสภาพรถยนต์ประเทศไทย

รุ่น	HONDA JAZZ 1.5		
สี	Black	หมายเลขทะเบียน (Plate number)	กพ5266
รุ่นปี	2012	เลขไมล์	94,965กม.
แบบ	เลขตัวถัง	MRHGE8830CP207901	
หมายเหตุ	ทำสีใหม่ด้วยสีเดิม

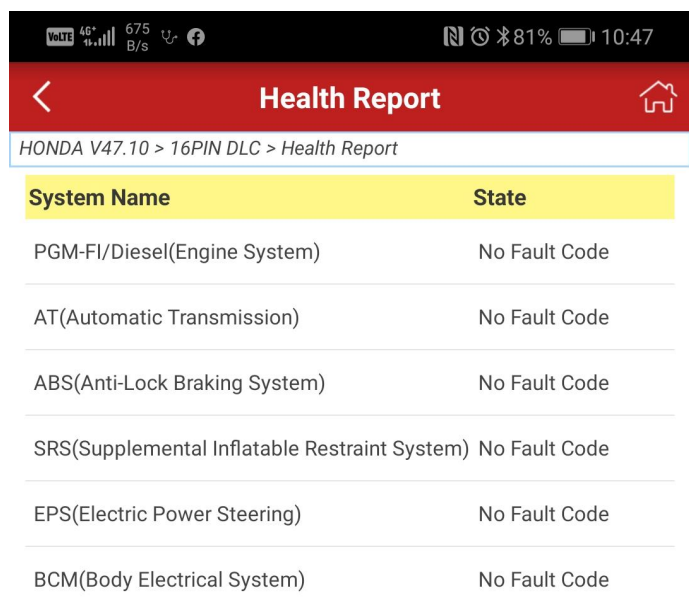
การวินิจฉัย CP 1

Health Report

HONDA V47.10 > 16PIN DLC > Health Report

System Name	State
PGM-FI/Diesel(Engine System)	No Fault Code
AT(Automatic Transmission)	No Fault Code
ABS(Anti-Lock Braking System)	No Fault Code
SRS(Supplemental Inflatable Restraint System)	No Fault Code
EPS(Electric Power Steering)	No Fault Code
BCM(Body Electrical System)	No Fault Code
