U-Car Grading Report

U-car Grading Report

รุ่น	MITSUBISHI PAJERO 2.4 GT		
สี	Silver	หมายเลขทะเบียน (Plate number)	4กฟ617
รุ่นปี	2016	เลขไมล์	129,868กม.
แบบ	เลขตัวถัง	MMTGUKR10GH025447

วันที่ตรวจสอบ 2020/11/11

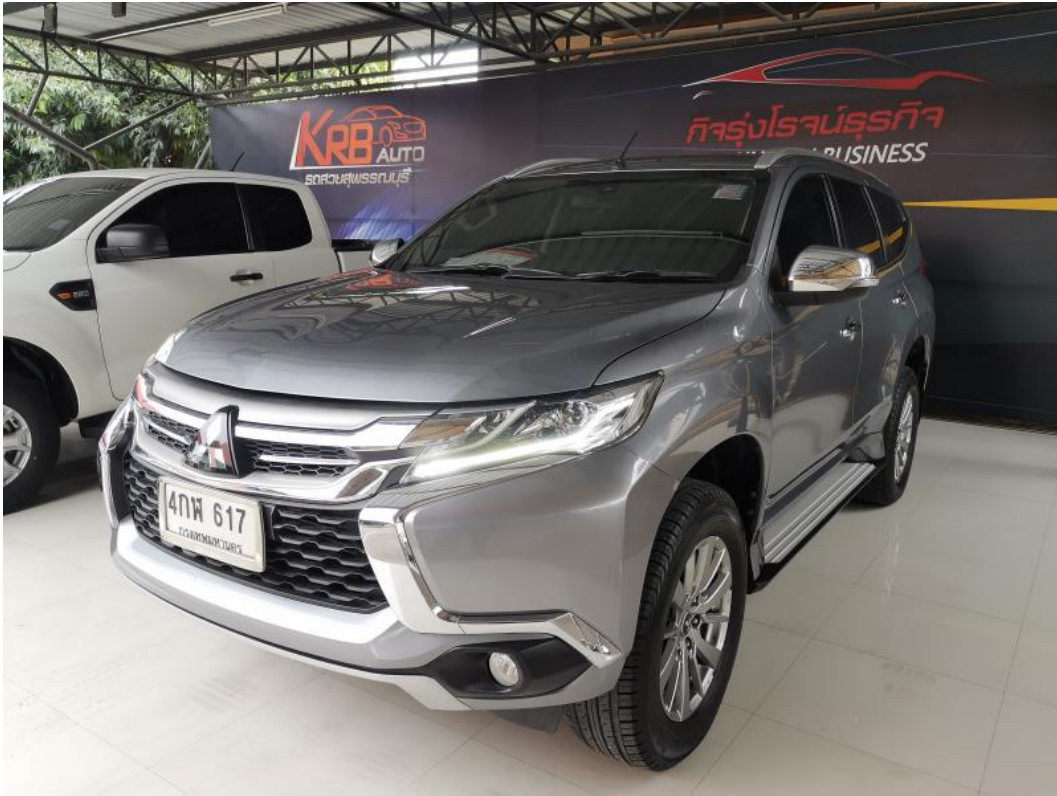
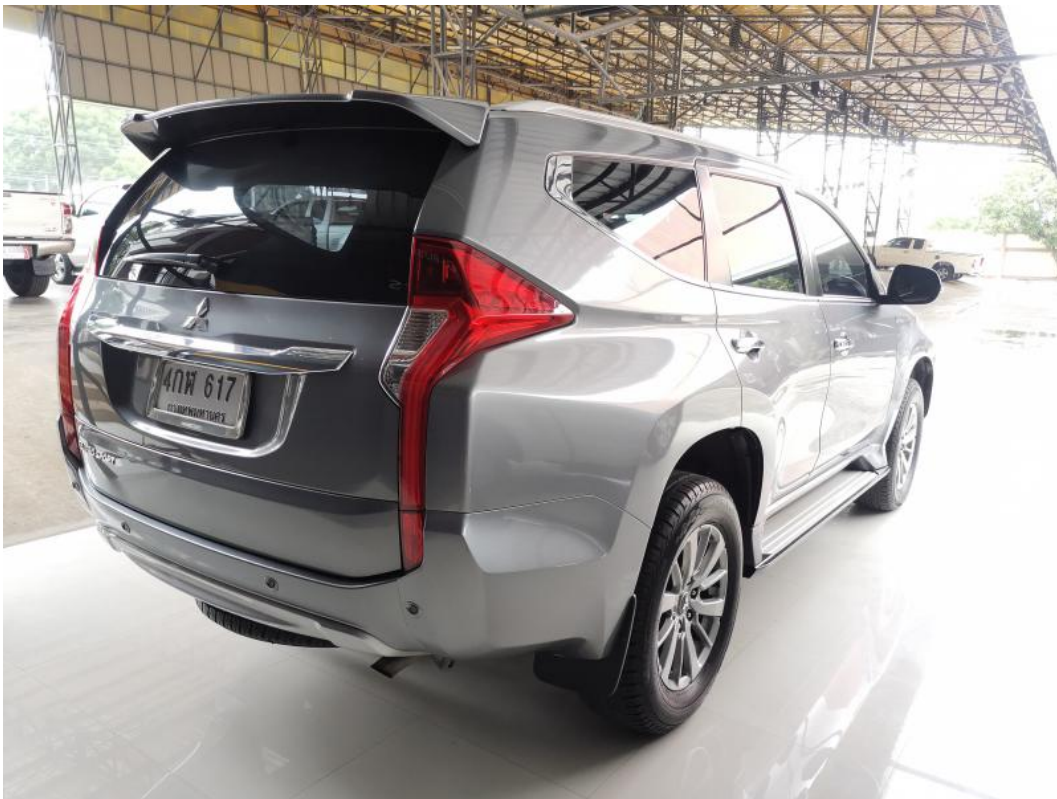
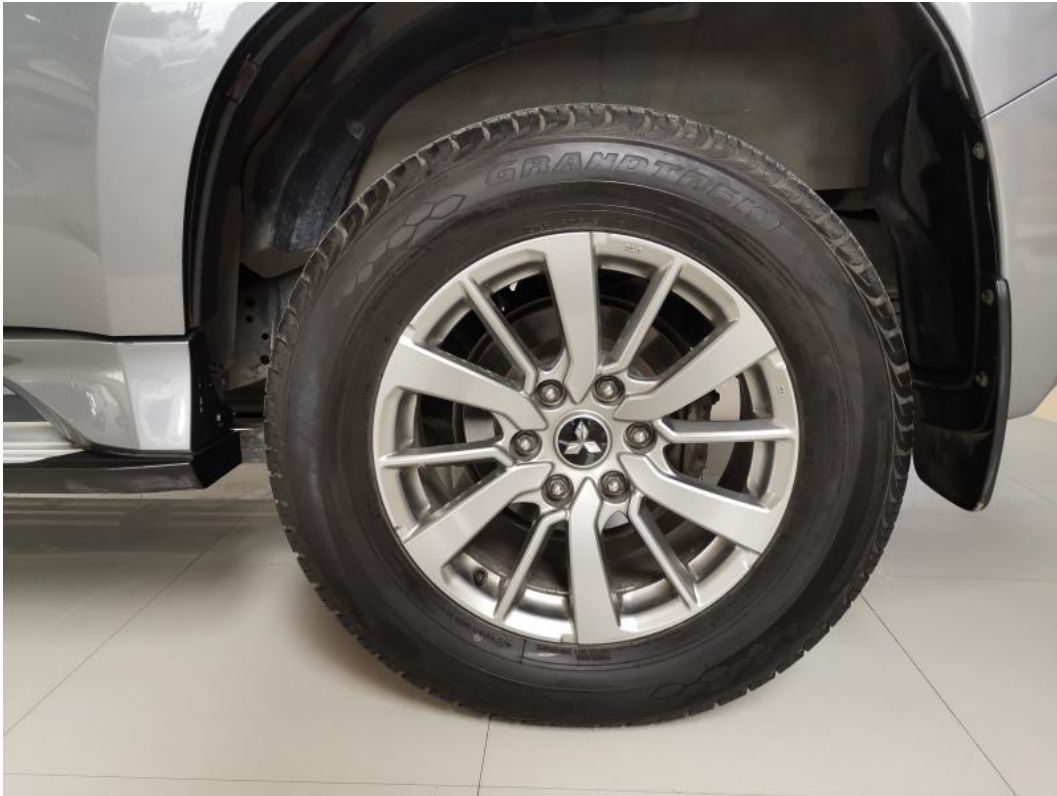
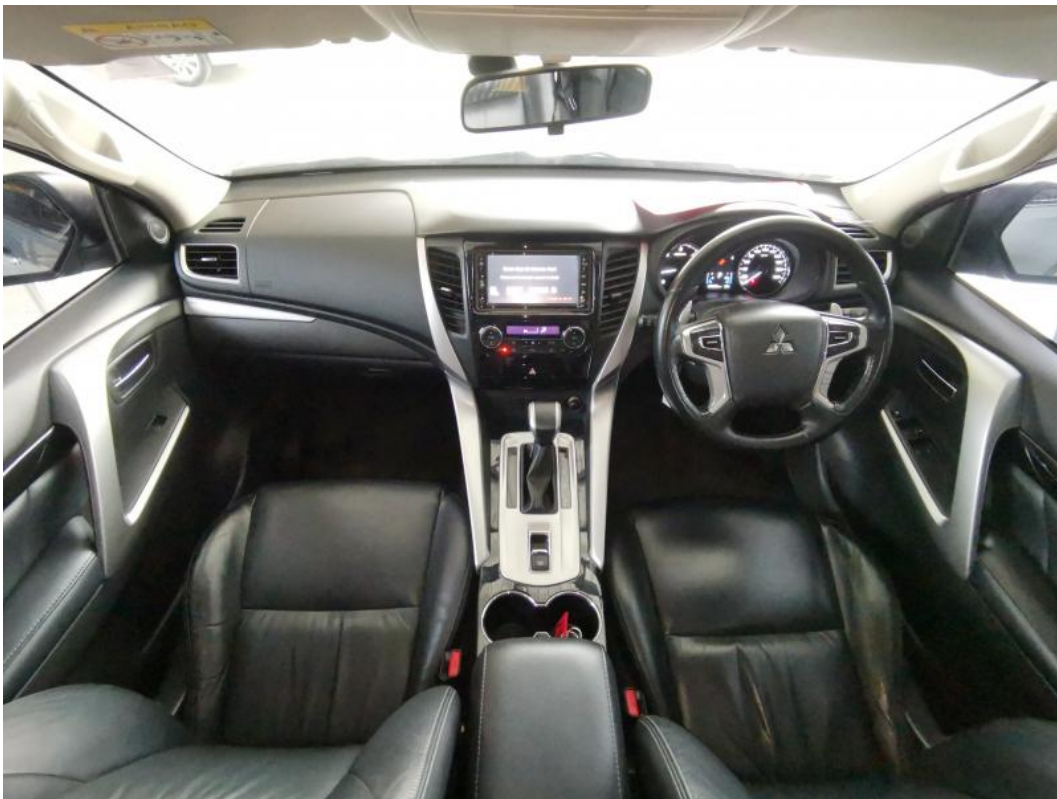
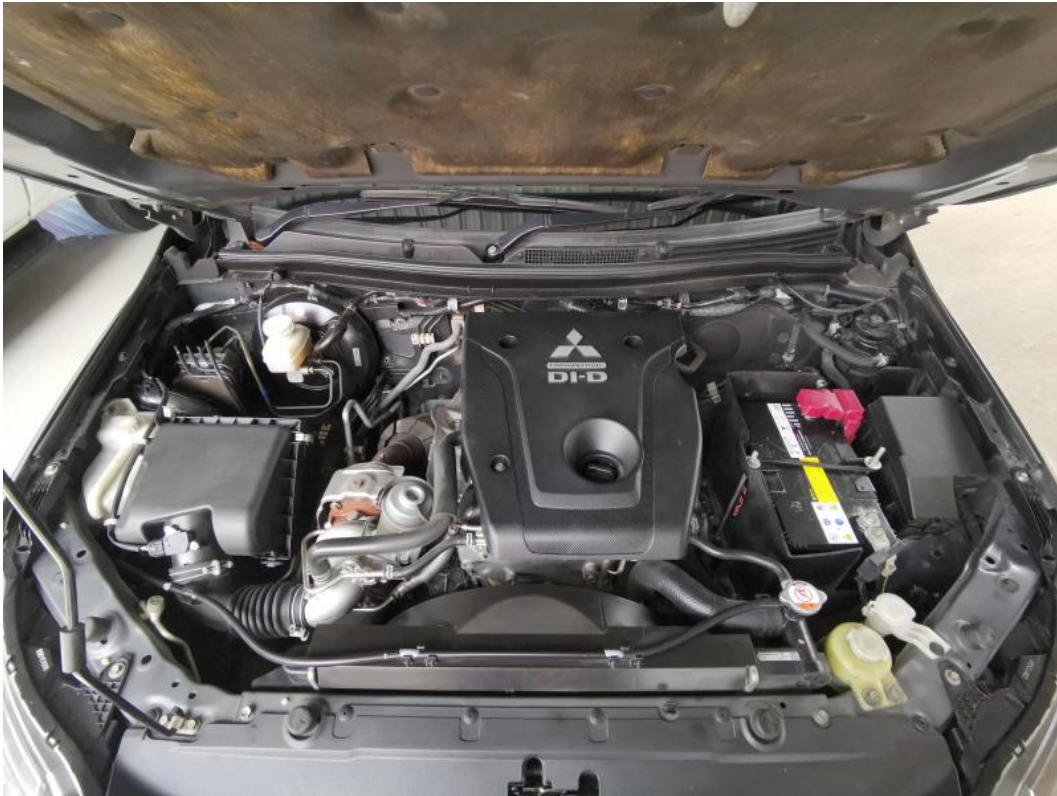
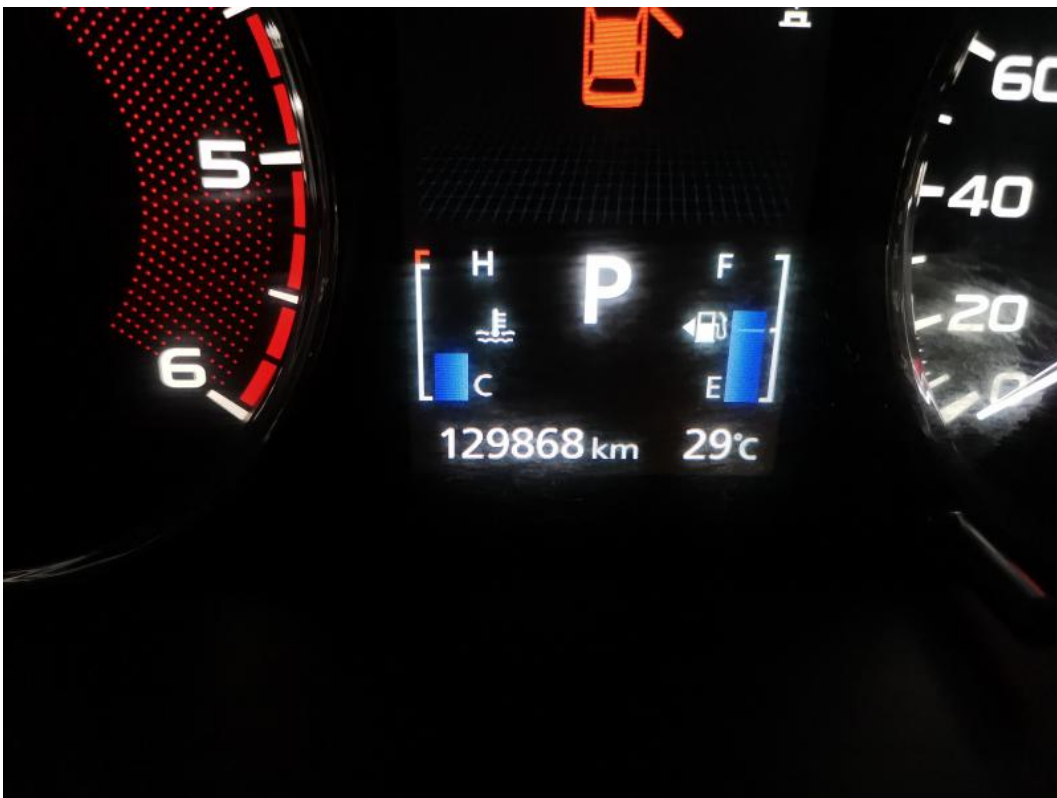
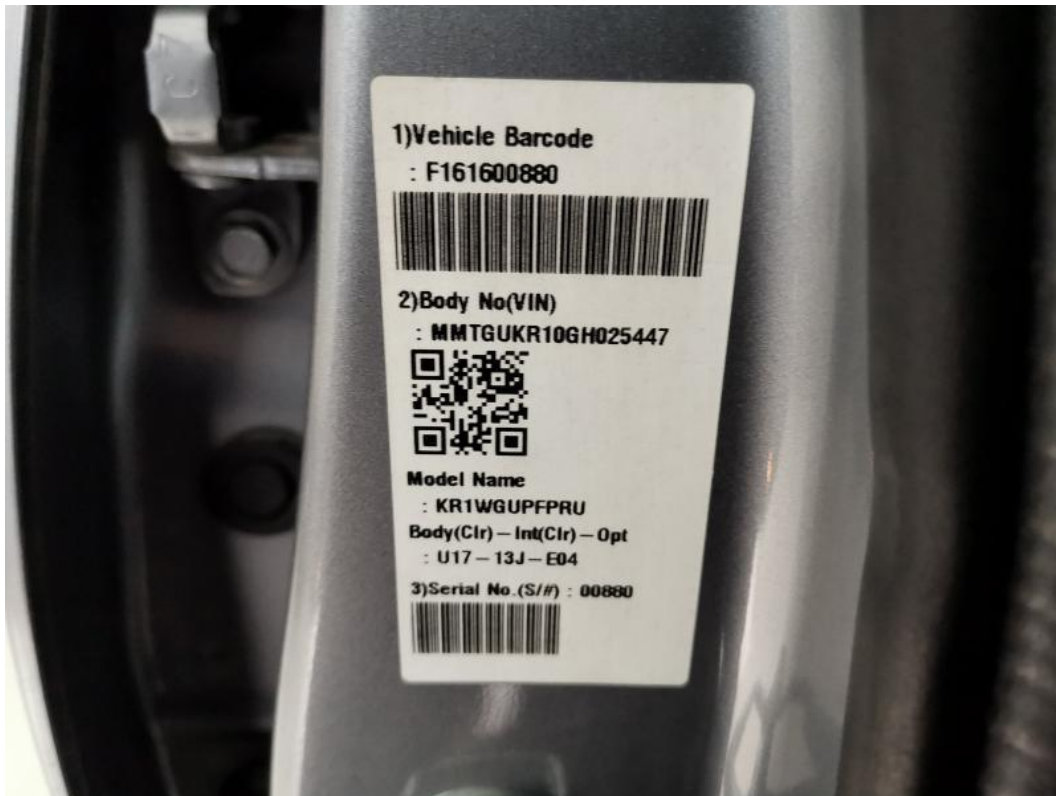
[บันทึก]
Door Molding 脱落 มี

[หน้าต่าง]
กระจกหน้ารถ หินกระเด็น บางส่วน

[ภายใน]
ห้องของ สกปรก,รอยขีดข่วน บางส่วน
การจับที่ รอยย่น,รอยขีดข่วน มี
ตกแต่งอื่นๆ รอยขีดข่วน บางส่วน
Headliner รอยย่น SS
ตกแต่งอื่นๆ รอยย่น SS
