# U-Car Grading Report

รายงานผลการตรวจเช็คสภาพรถยนต์  
ภายใต้การดูแลของสมาคมการประเมินสภาพรถยนต์ประเทศญี่ปุ่น

| รุ่น | TOYOTA HILUX VIGO | | |
| แบบ | เลขตัวถัง | MR0CR12G202539647 | |

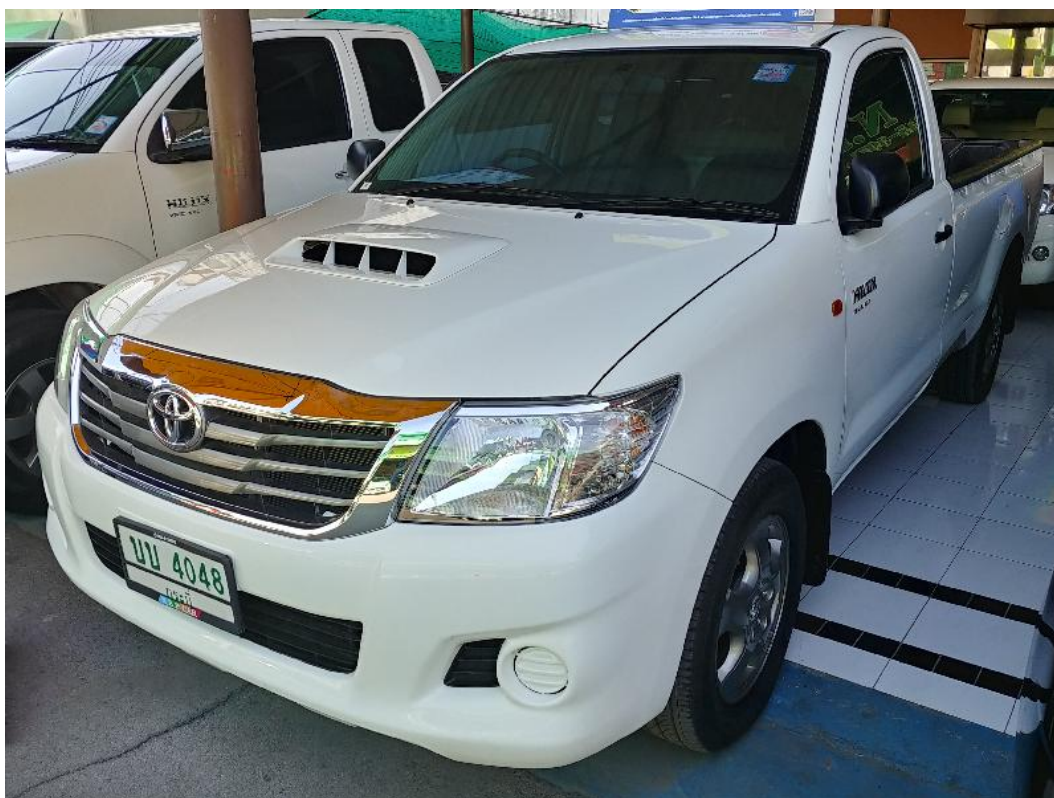
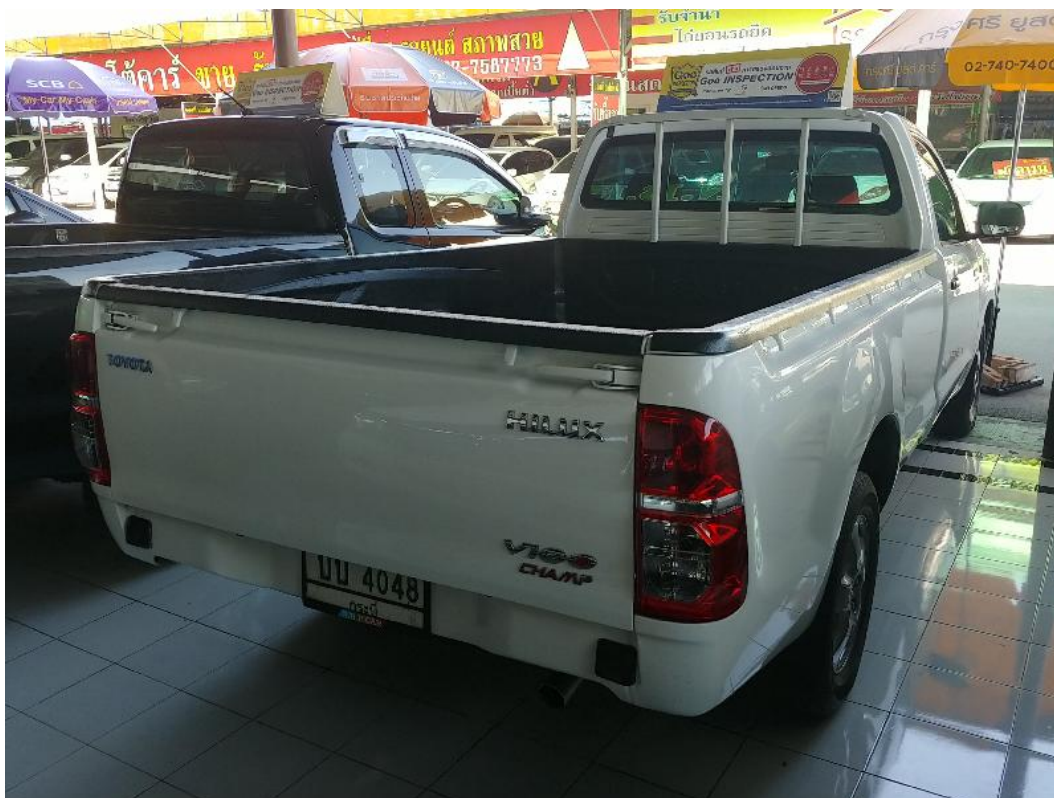
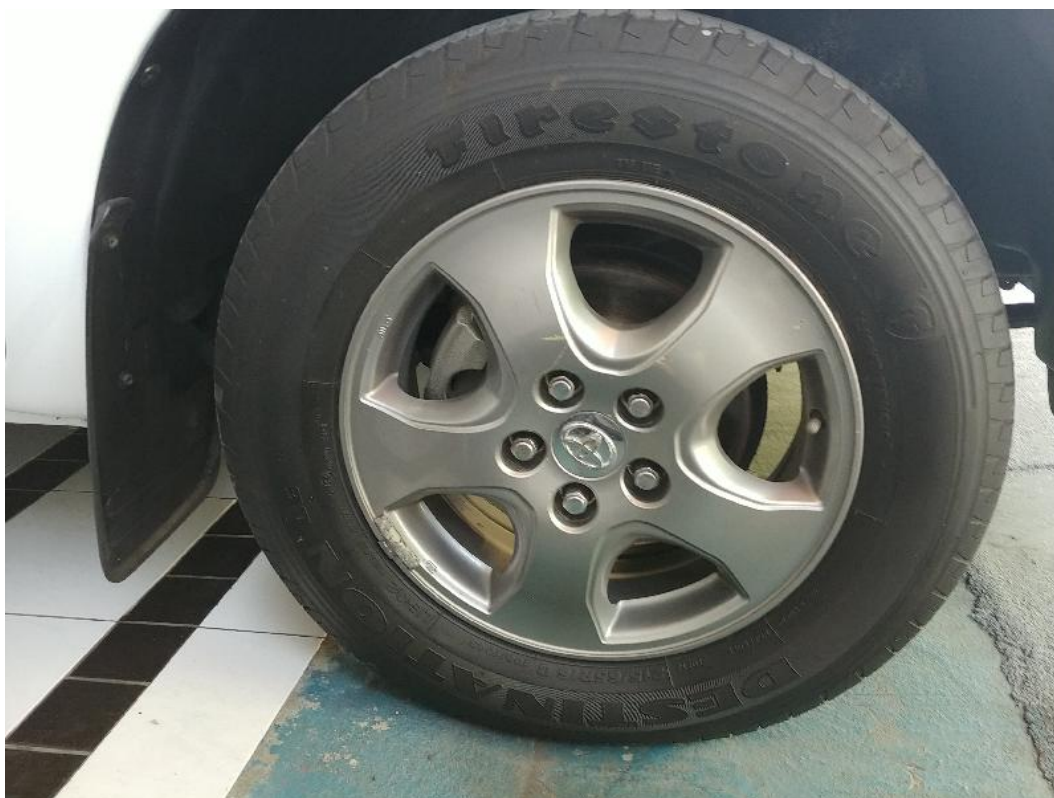
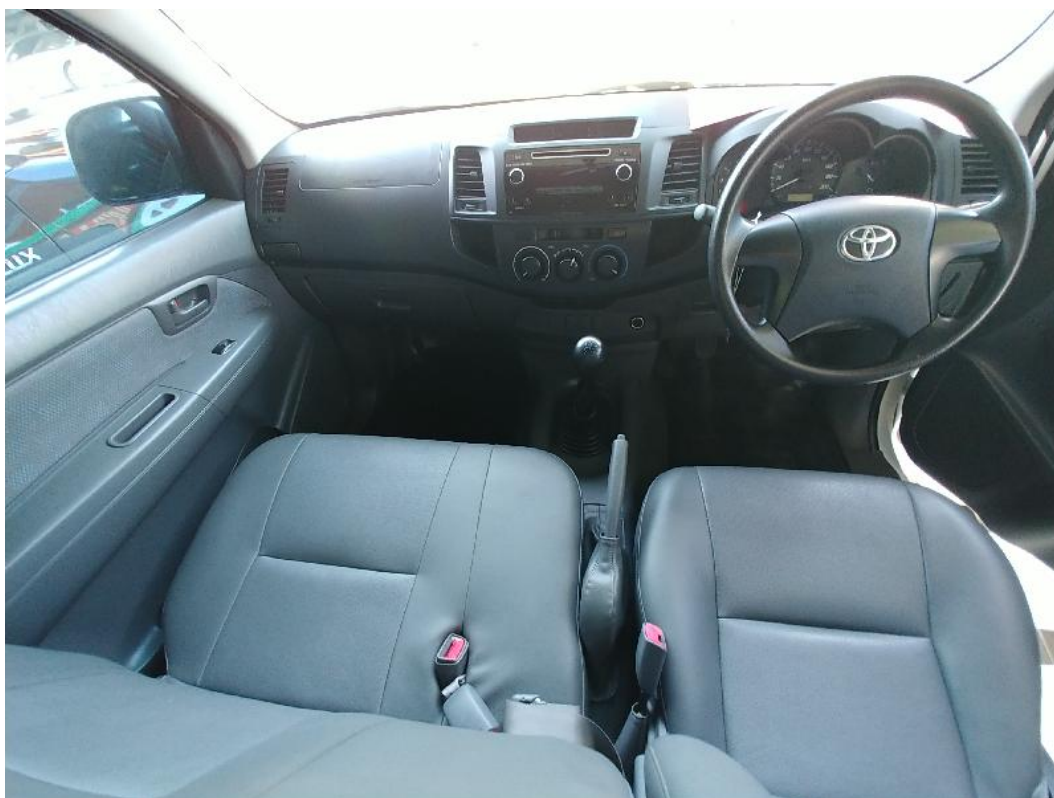
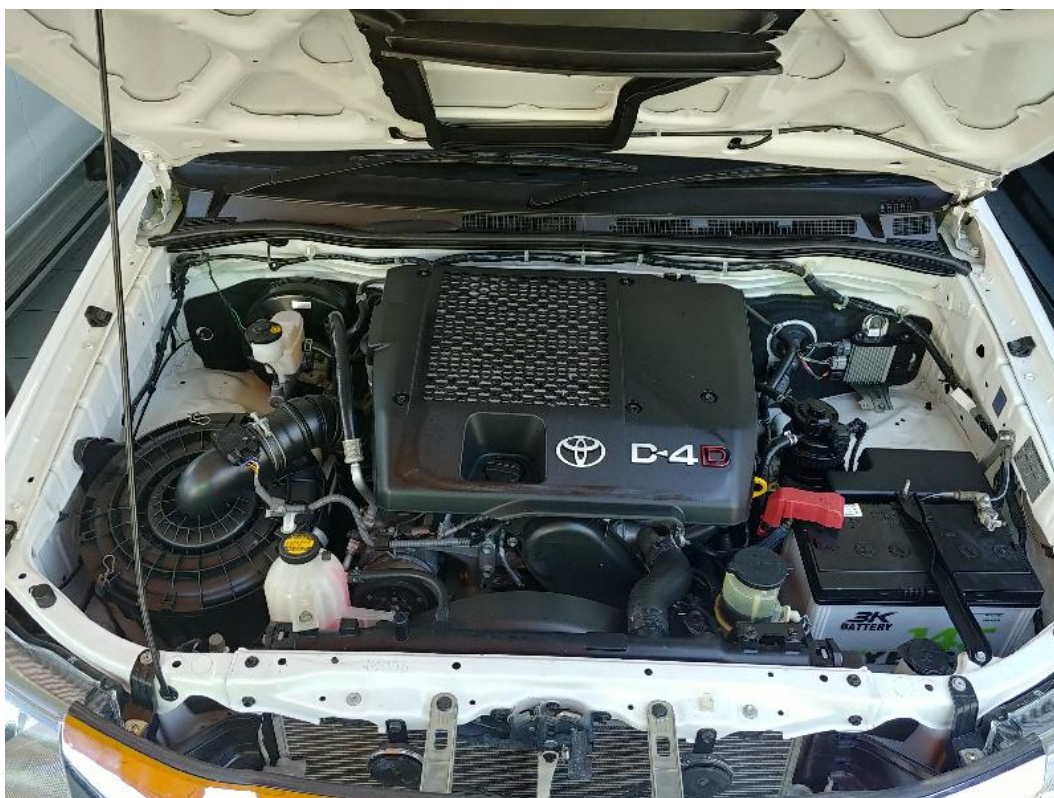
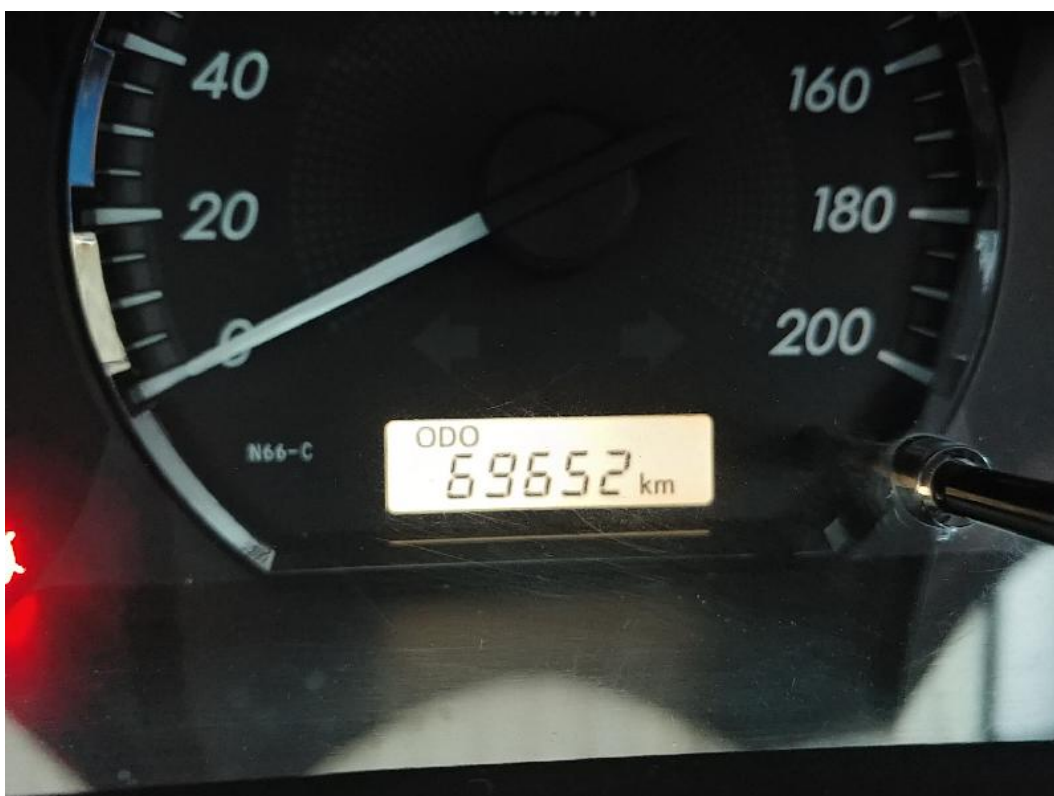
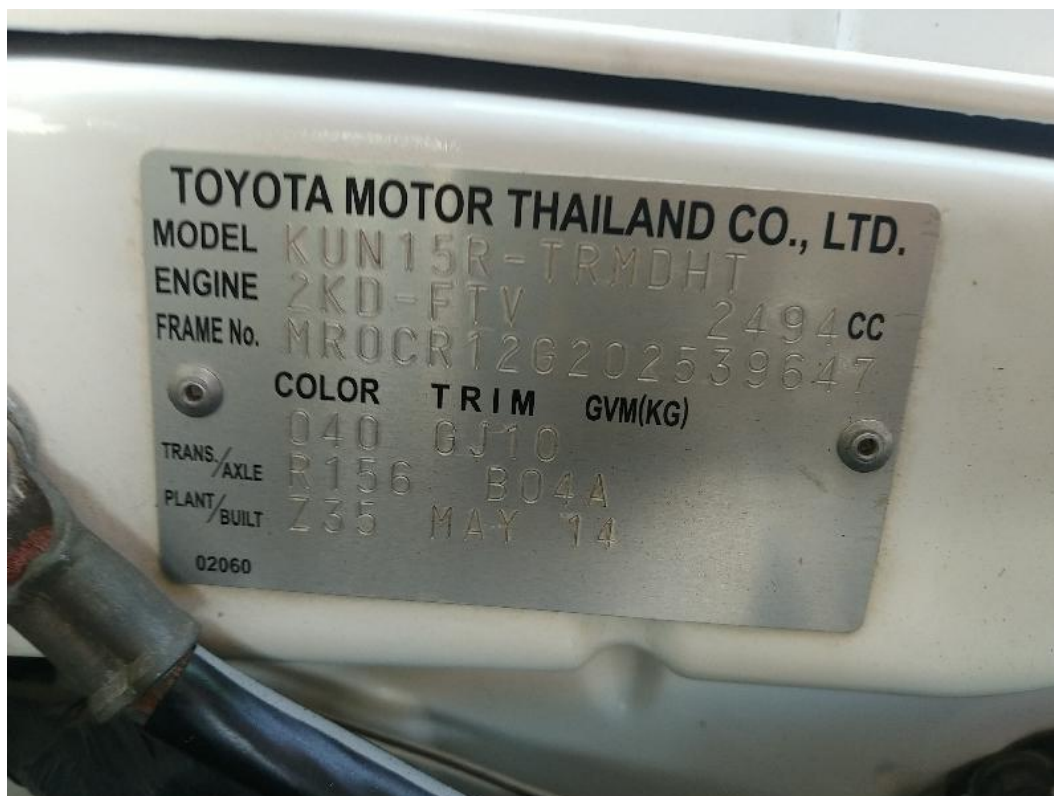
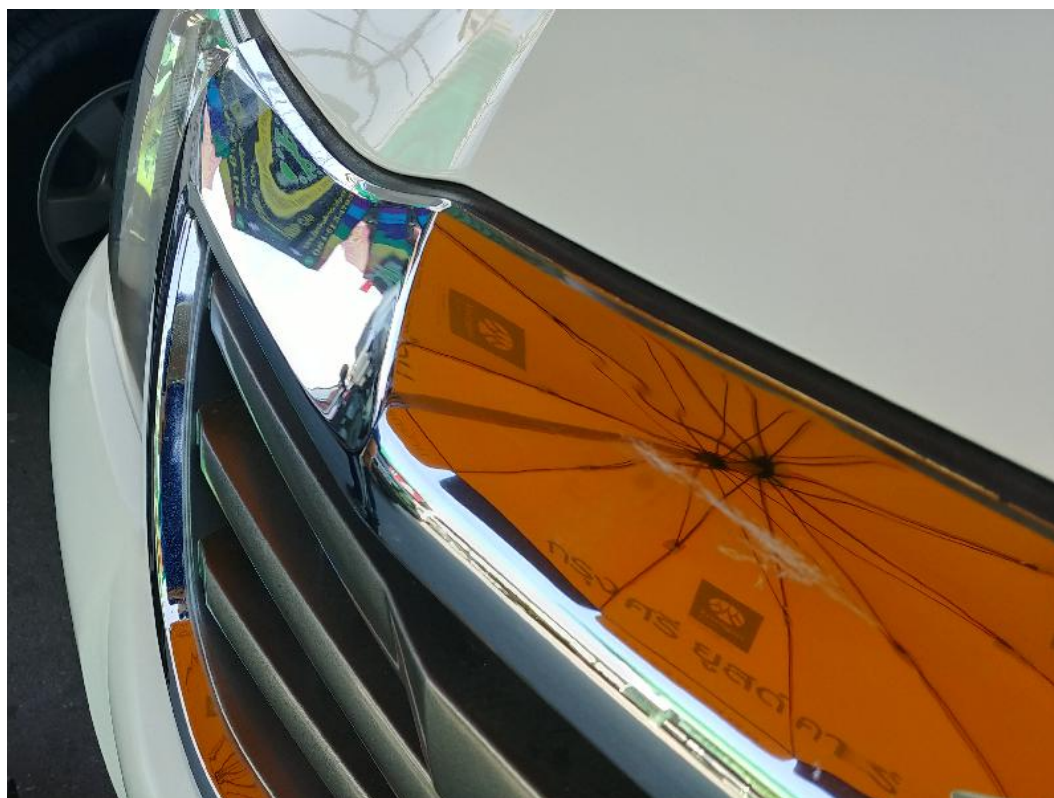
| หมายเหตุเกี่ยวกับสภาพของรถยนต์ | | | | | | | | | | | |
|---|---|---|---|---|---|---|---|---|---|---|---|
| Front left fender<br>★★★★★ | Bonnet / hood<br>★★★★★ | Front bumper<br>★★★★★ | Front right fender<br>★★★★★ | <div> <div>[บันทึก]</div> <div>右インサイドパネルキズ、へこみ<br/>コアサポートキズ<br/>ทำสีใหม่ด้วยสีเดิม</div> <div>[หน้าต่าง]</div> <div>กระจกหน้ารถ หินกระเด็น บางส่วน</div> <div>[ภายใน]</div> <div>ตกแต่งอื่นๆ รอยขีดข่วน บางส่วน</div> </div> | | | | | | | |
