# U-Car Grading Report

รายงานผลการตรวจเช็คสภาพรถยนต์  
ภายใต้การดูแลของสมาคมการประเมินสภาพรถยนต์ประเทศญี่ปุ่น

| รุ่น | MAZDA MAZDA2 1.3 HIGH CONNECT | | |

| วันที่ตรวจสอบ | 2020/3/23 |

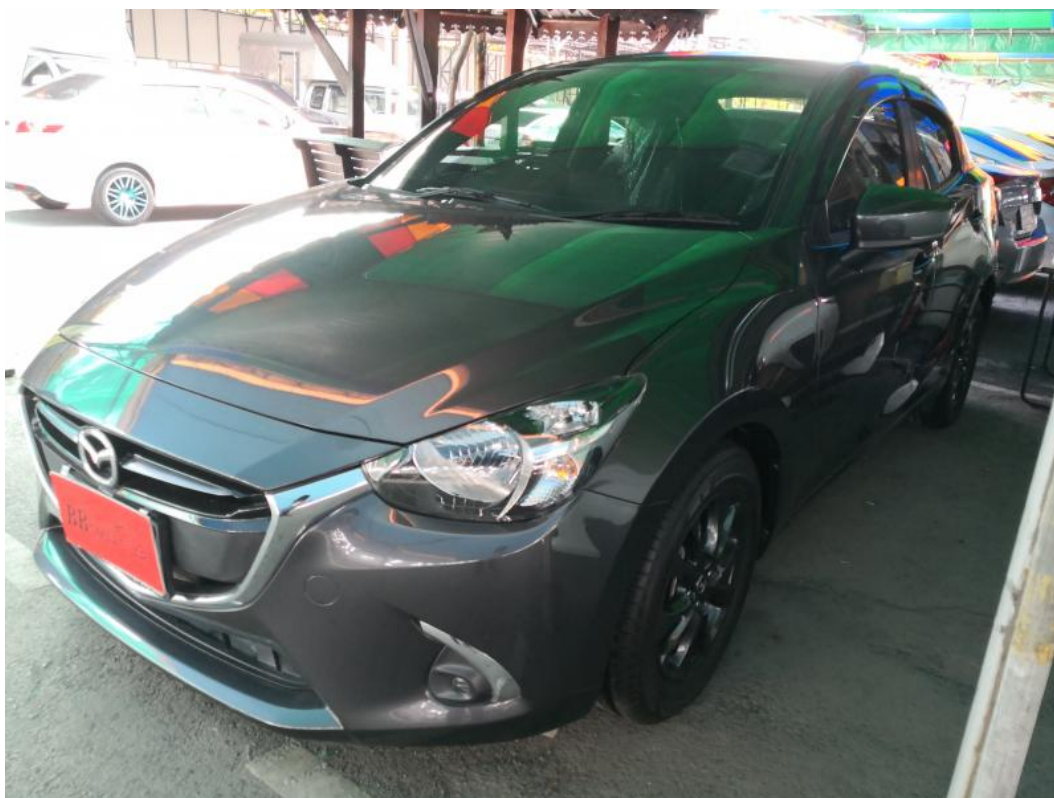
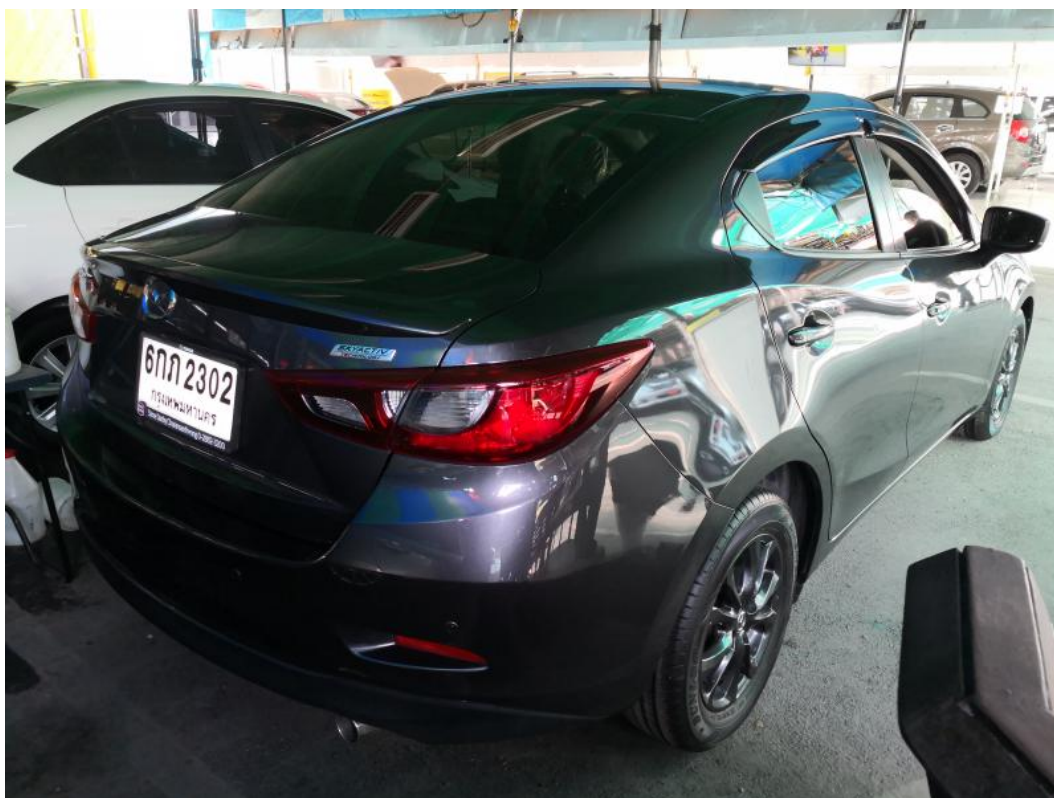
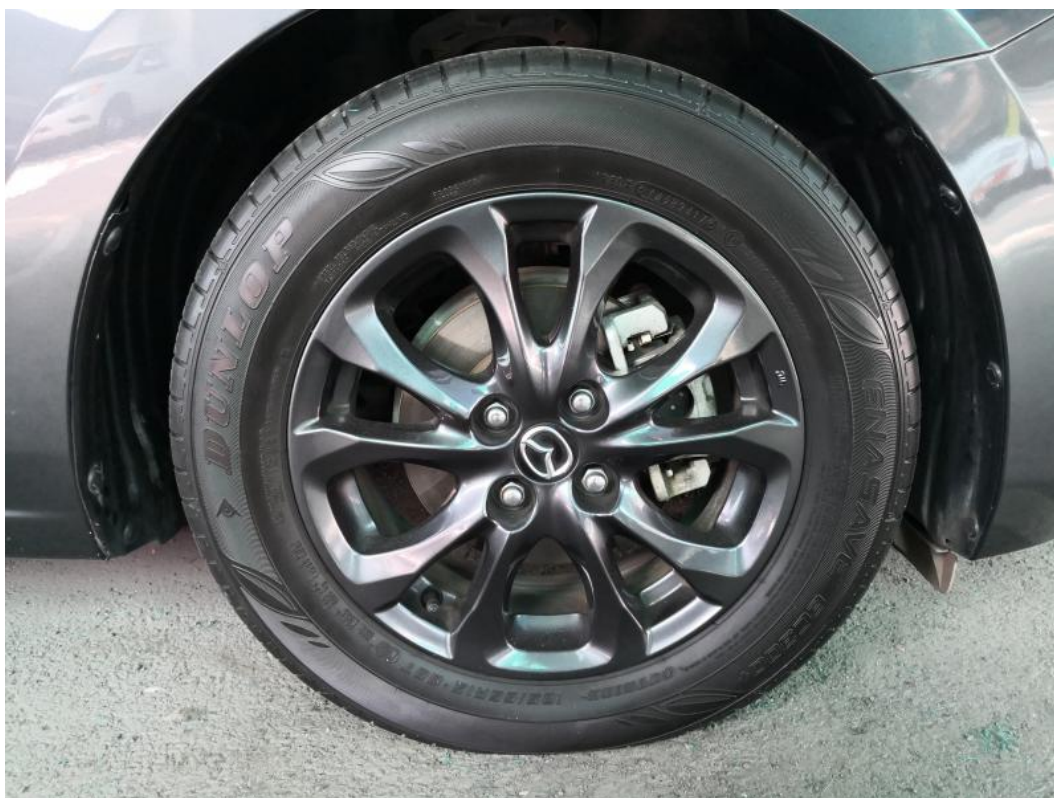
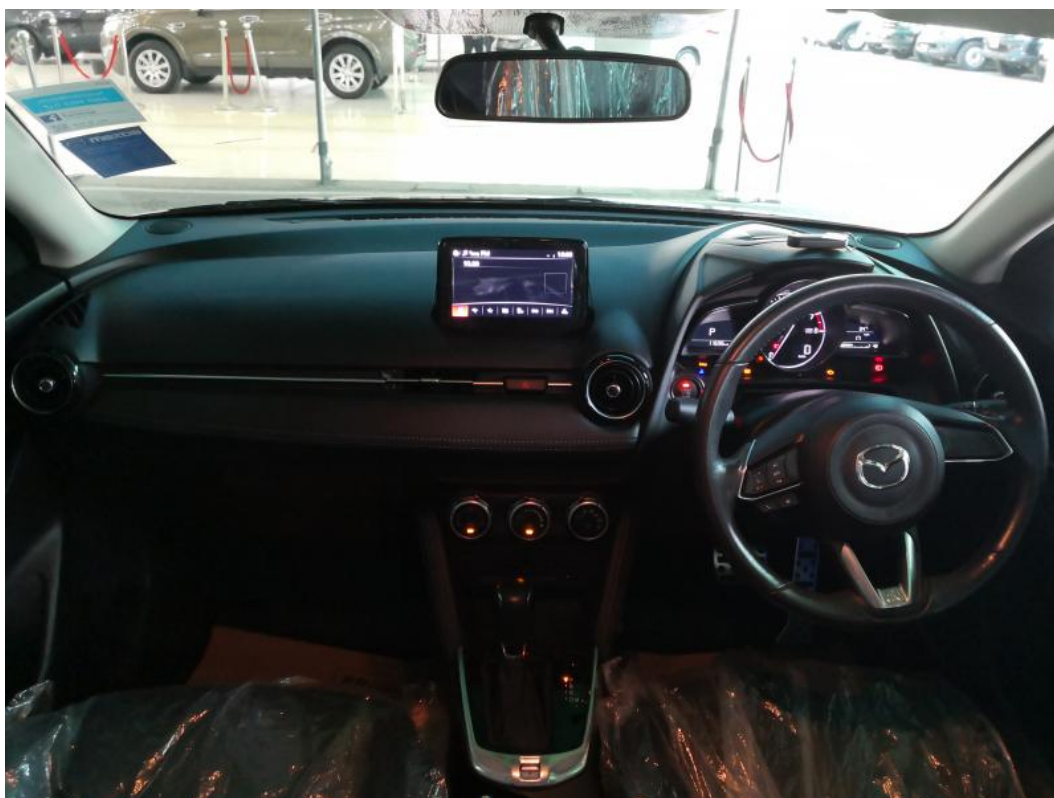
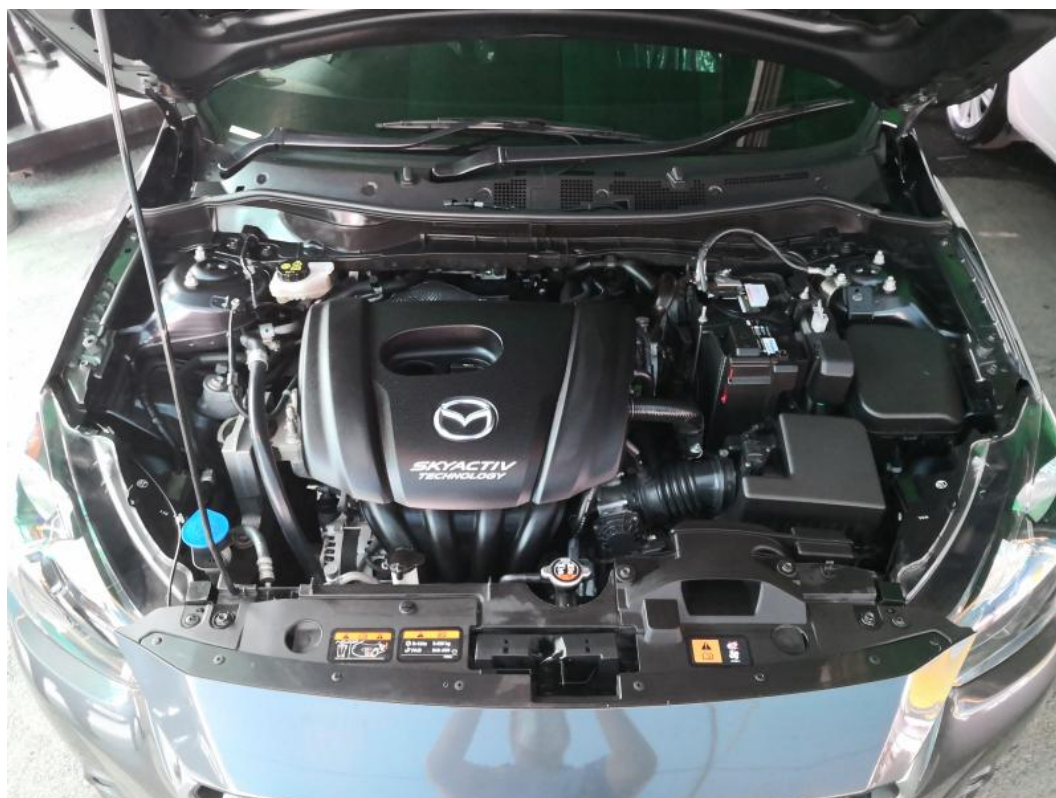
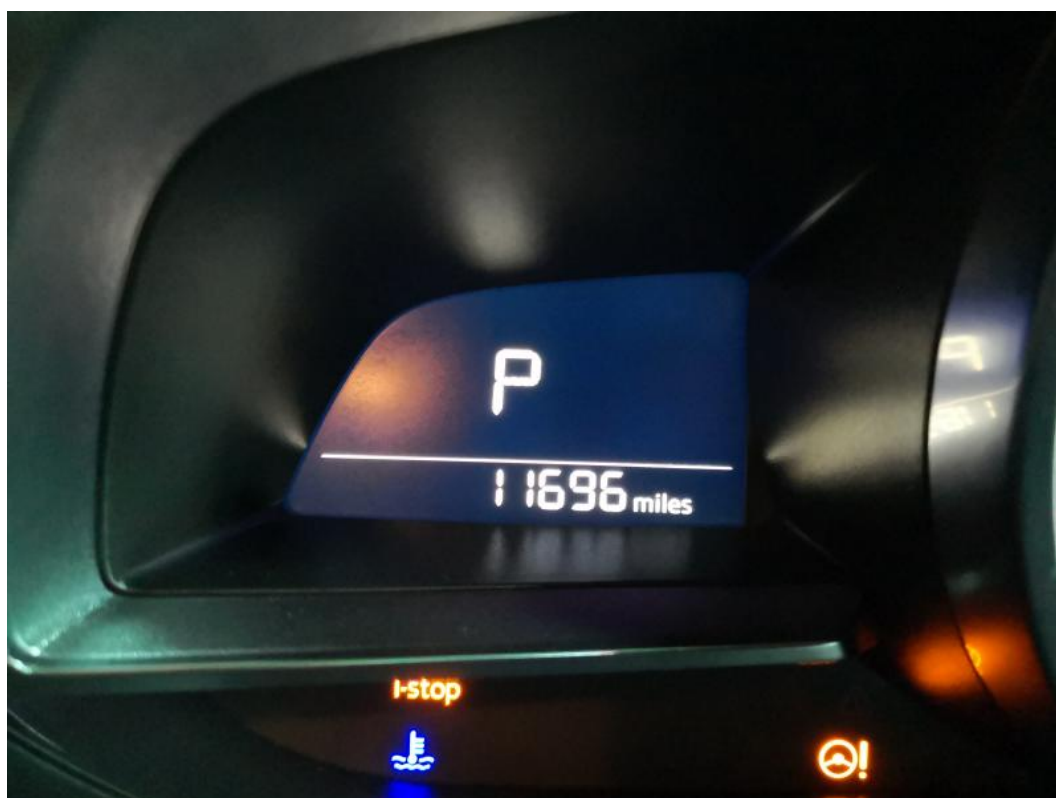
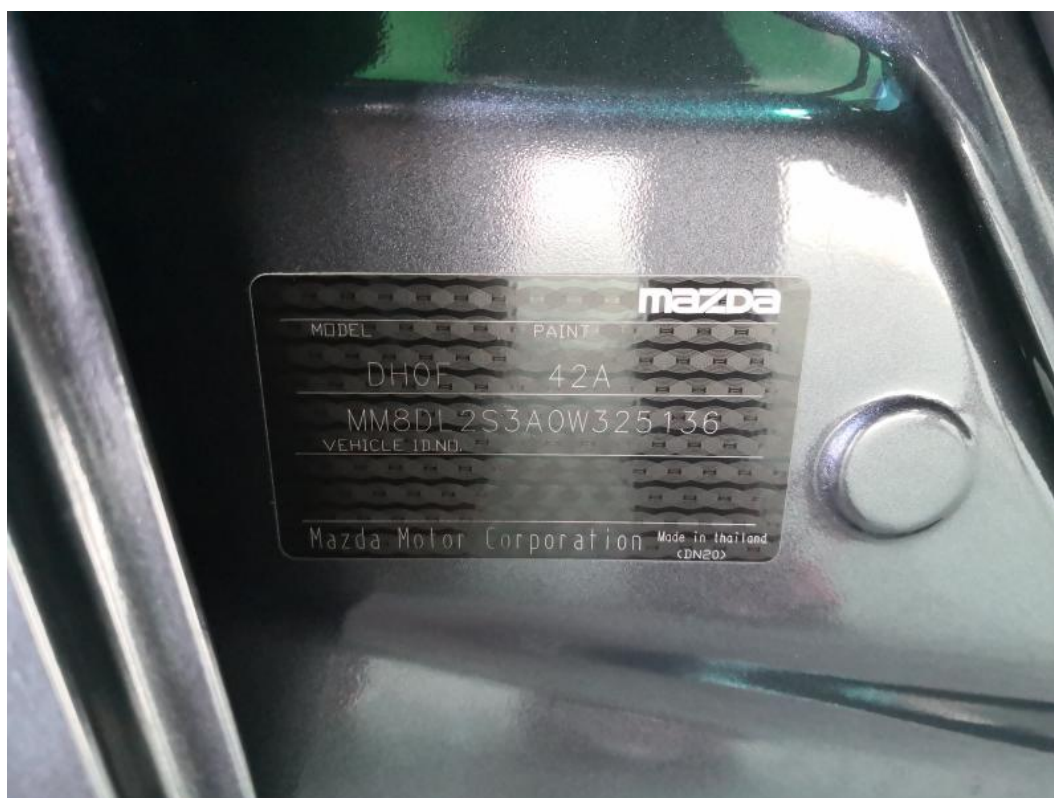
| <div>Front left fender</div> <div>★★★★★</div> <div>Front left tire, alloy wheel, wheel cover</div> <div>★★★★★</div> <div>Front left door</div> <div>★★★★★</div> <div>Left side step / side spoiler</div> <div>★★★★★</div> <div>Rear left door</div> <div>★★★★★</div> <div>Left back tire, alloy wheel, wheel cover</div> <div>★★★★★</div> <div>Left back fender</div> <div>★★★★★</div> <div>Roof</div> <div>★★★★★</div> | <div>Bonnet / hood</div> <div>★★★★★</div> <div>Front bumper</div> <div>★★★★★</div> <div>Trunk lid / boot lid</div> <div>★★★★★</div> <div>Back rear spoiler &amp; under spoiler</div> <div>★★★★★</div> | <div>Front right fender</div> <div>★★★★★</div> <div>Front right tire, alloy wheel, wheel cover</div> <div>★★★★★</div> <div>Front right door</div> <div>★★★★★</div> <div>Right side step / side spoiler</div> <div>★★★★★</div> <div>Rear right door</div> <div>★★★★★</div> <div>Right back tire, alloy wheel, wheel cover</div> <div>★★★★★</div> <div>Right back fender</div> <div>★★★★★</div> <div>Back rear bumper</div> <div>★★★★★</div> | <div>[บันทึก]</div> <div>ทำสีใหม่ด้วยสีเดิม</div> <div>[หน้าต่าง]</div> <div>กระจกหน้ารถ หินกระเด็น บางส่วน</div> |
| <div>Dashboard</div> <div>★★★★★</div> <div>Front left seat</div> <div>★★★★★</div> <div>Front and back left door trim</div> <div>★★★★★</div> <div>Rear seat</div> <div>★★★★★</div> | <div>Steering wheel</div> <div>★★★★★</div> <div>Front right seat</div> <div>★★★★★</div> <div>Front and back right door trim</div> <div>★★★★★</div> <div>Console</div> <div>★★★★★</div> <div>Luggage room</div> <div>★★★★★</div> | <div>QR สำหรับรายงานการวินิจฉัย CP</div> <div> </div> <div><a href="http://npo-jaaa.or.jp/en/download/">http://npo-jaaa.or.jp/en/download/</a></div> | |
