# U-Car Grading Report

# U-car Grading Report

| รุ่น | TOYOTA CAMRY 2.0G EXTREMO | | |
| รุ่นปี | 2013 | เลขไมล์ | 89,738กม. |

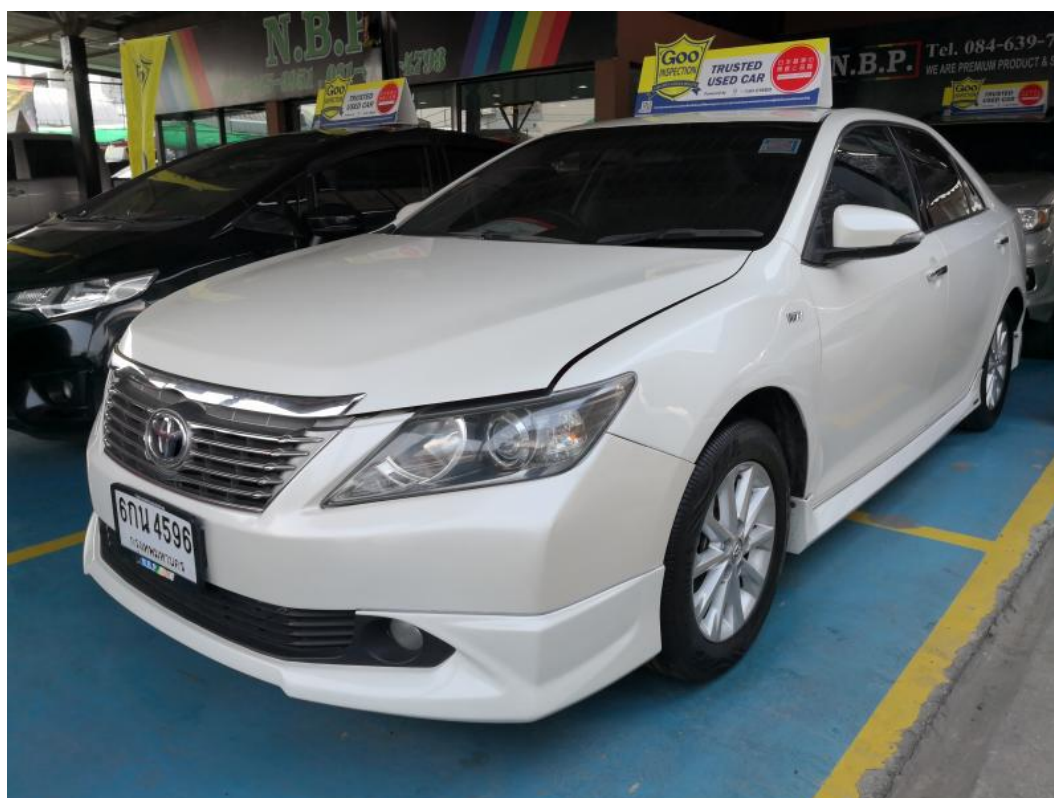
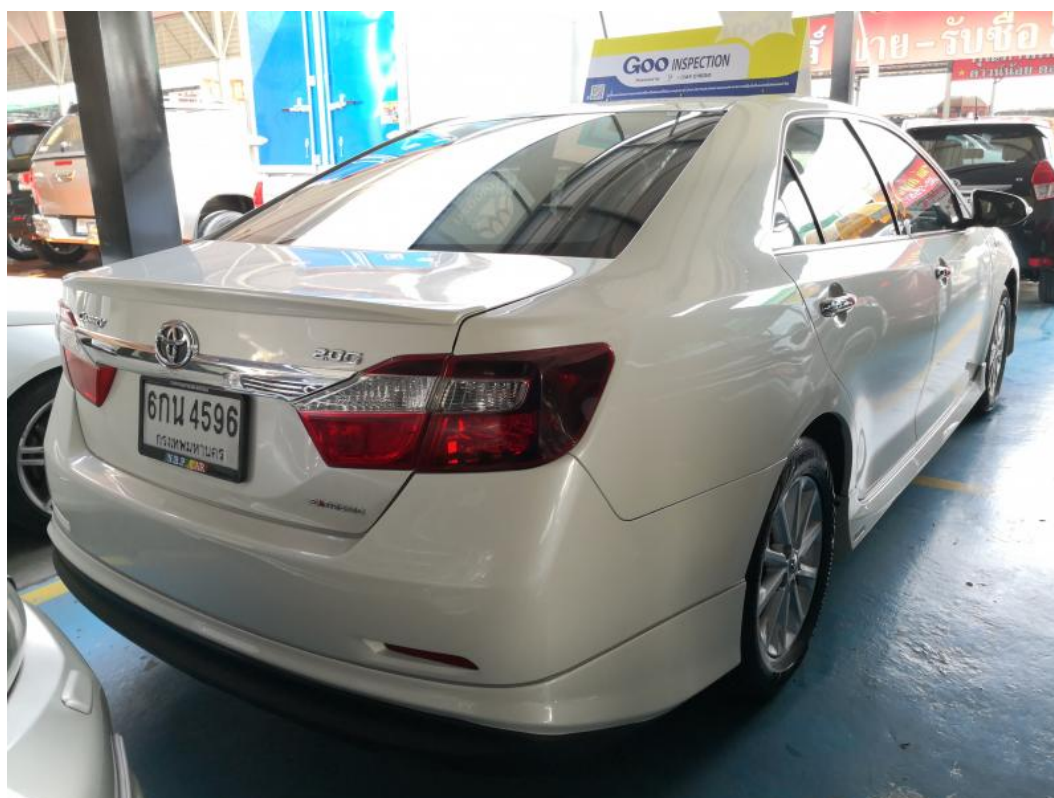
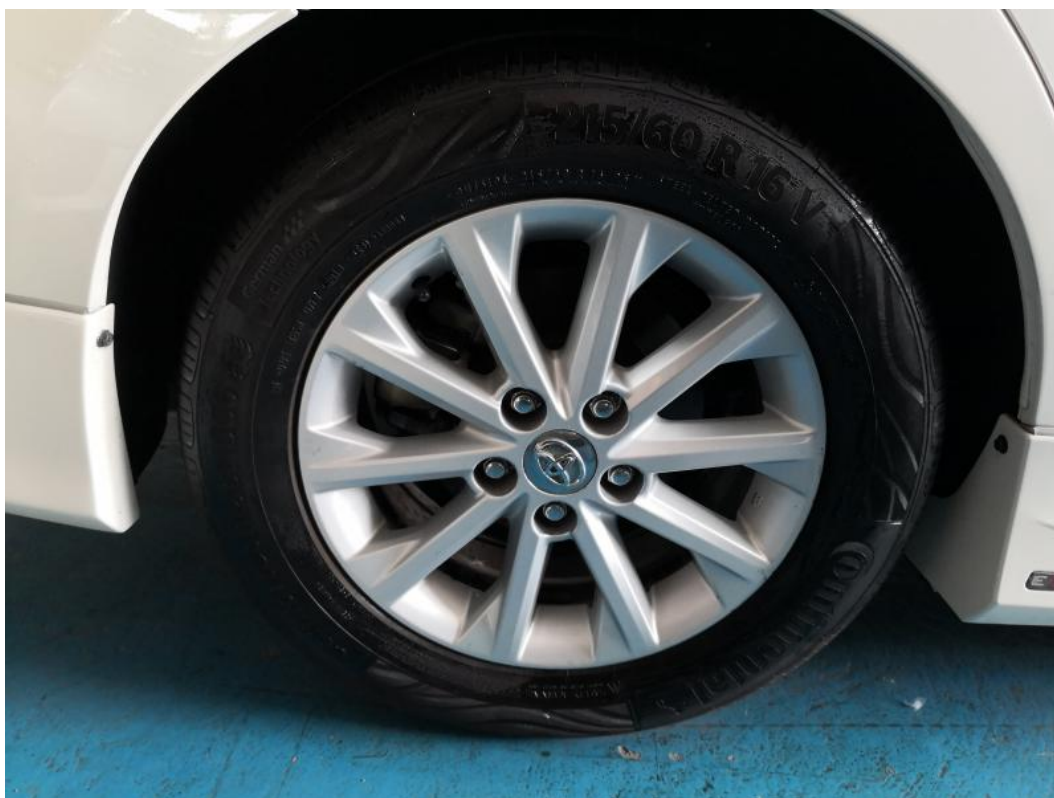
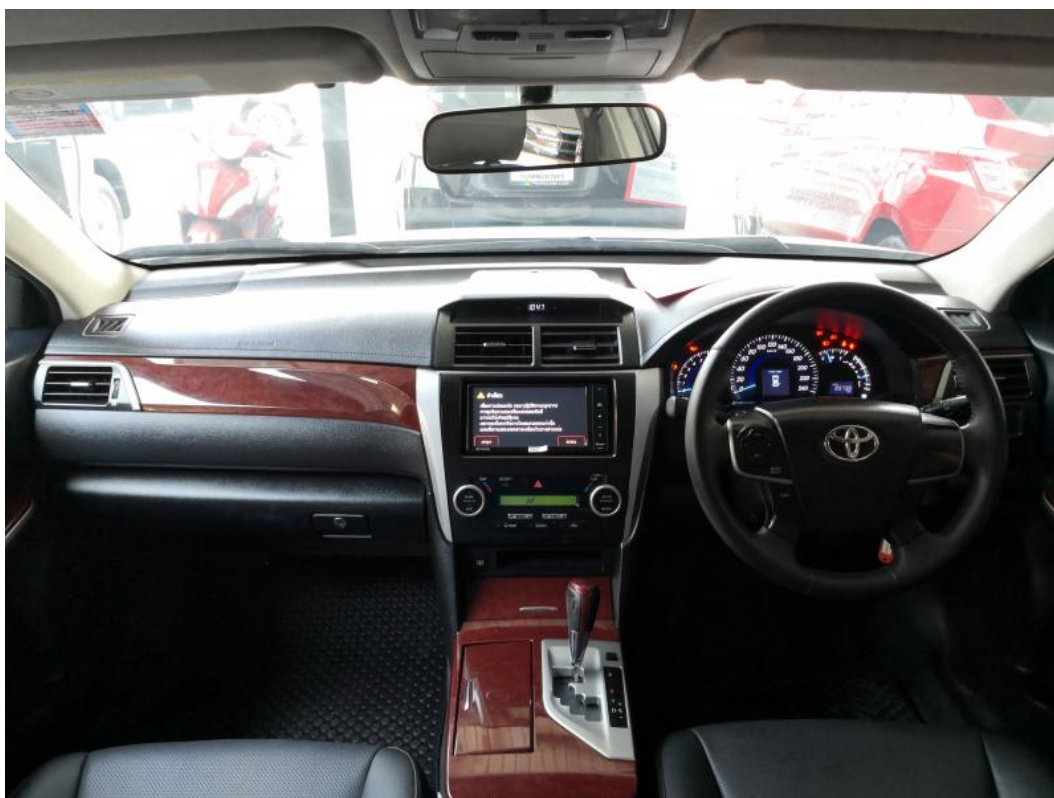
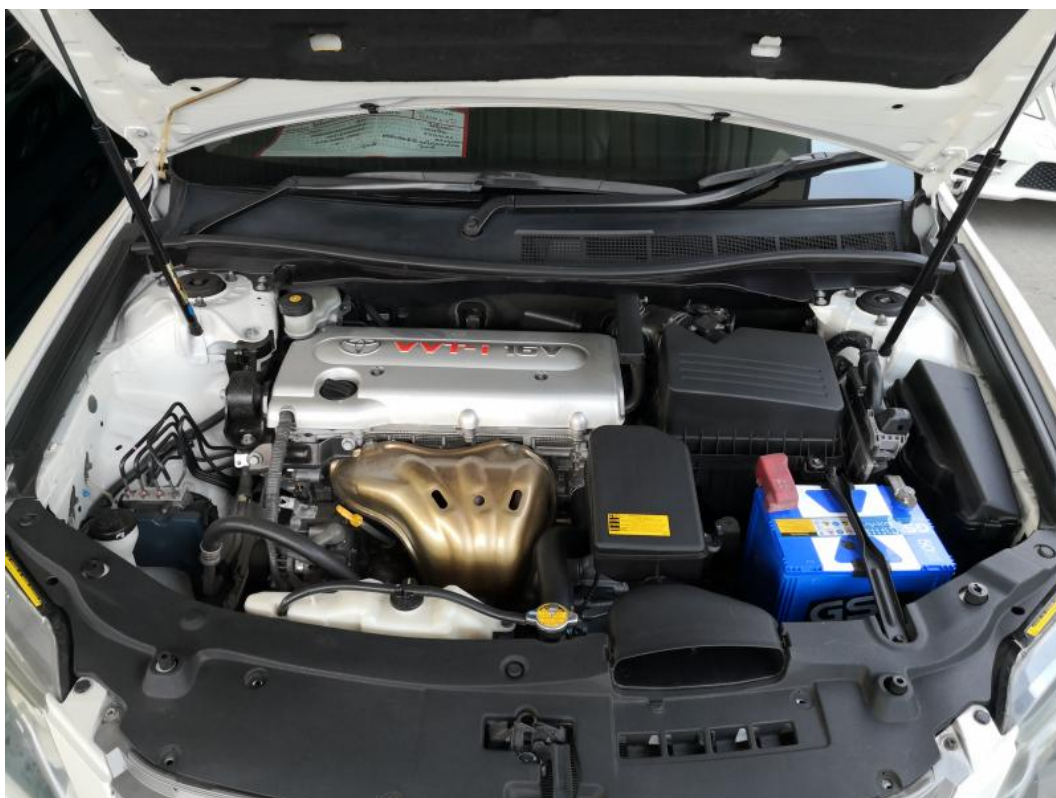
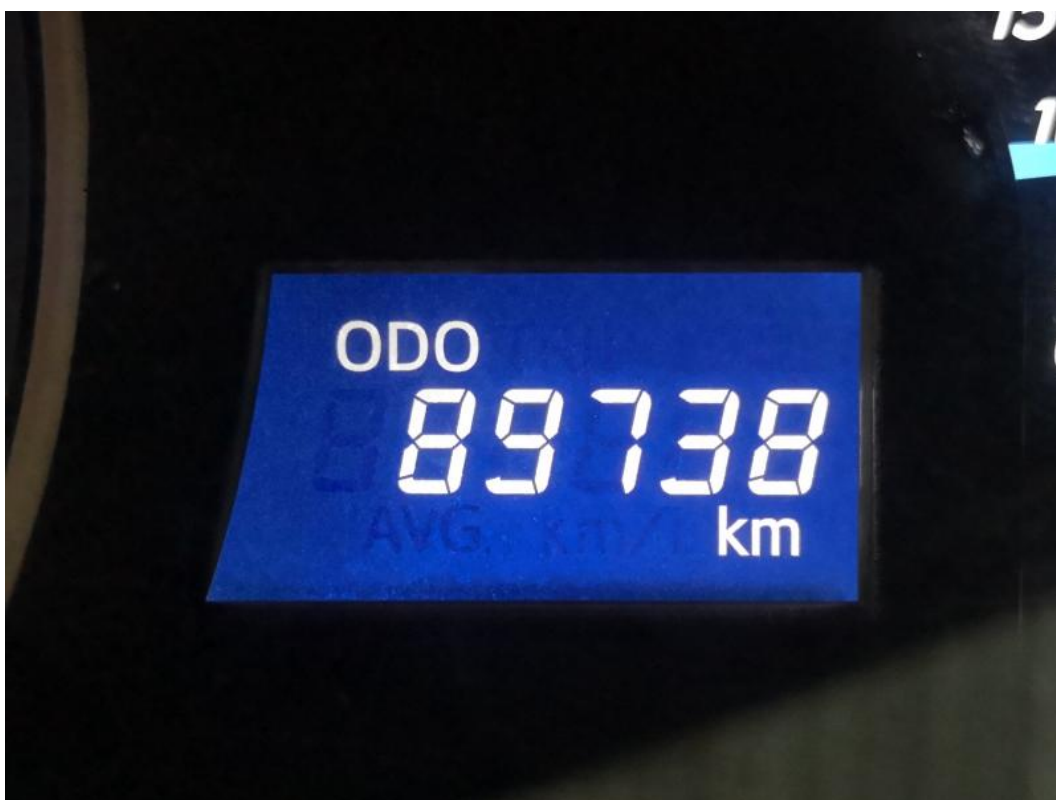
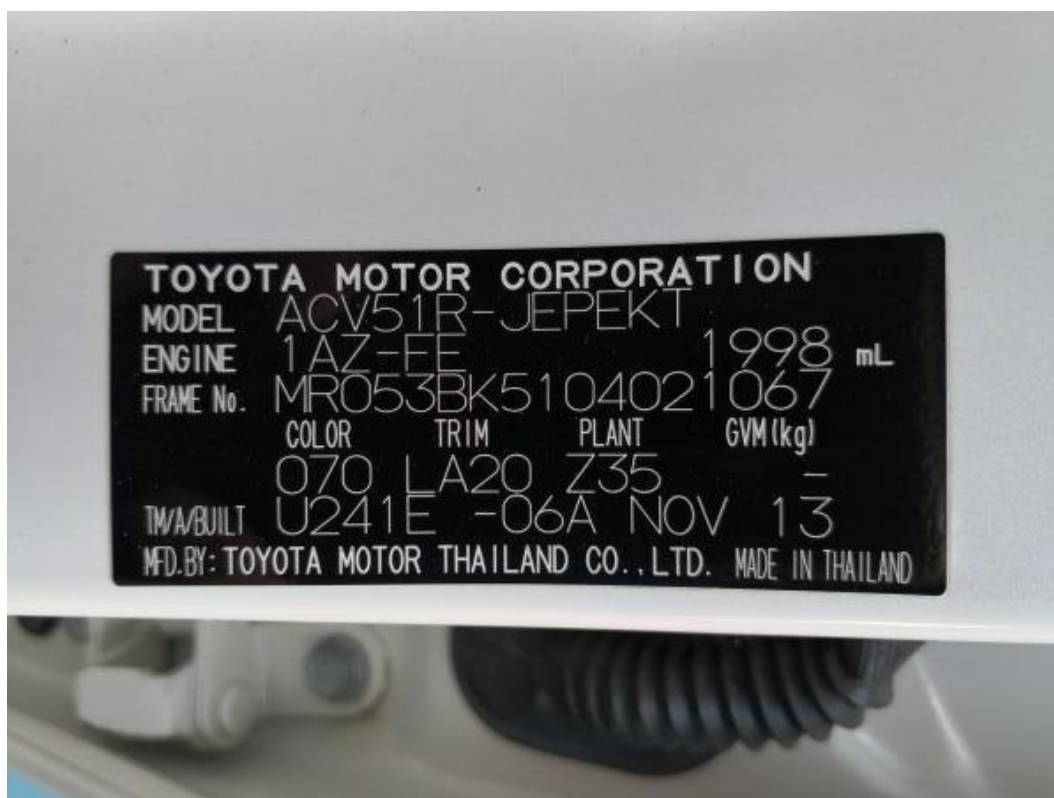
การวินิจฉัย CP 1

| Health Report | | Health Report | |
|---|---|---|---|
| Engine and ECT | No Fault Code | Engine and ECT | Find Fault Code 6 |
| ABS/VSC/TRC | No Fault Code | ABS/VSC/TRC | Find Fault Code 1 |
| Air Conditioner | No Fault Code | Air Conditioner | Find Fault Code 4 |
| Main Body | No Fault Code | Main Body | Find Fault Code 6 |
