U-Car Grading Report

รายงานผลการตรวจเช็คสภาพรถยนต์
ภายใต้การดูแลของสมาคมการประเมินสภาพรถยนต์ประเทศไทย

รุ่น	ISUZU MU-X 1.9 DVD NAVI		
สี	White	หมายเลขทะเบียน (Plate number)	6กค7434
รุ่นปี	2017	เลขไมล์	32,834กม.
แบบ	เลขตัวถัง	MP1TFR87GJT000398

วันที่ตรวจสอบ 2020/2/24

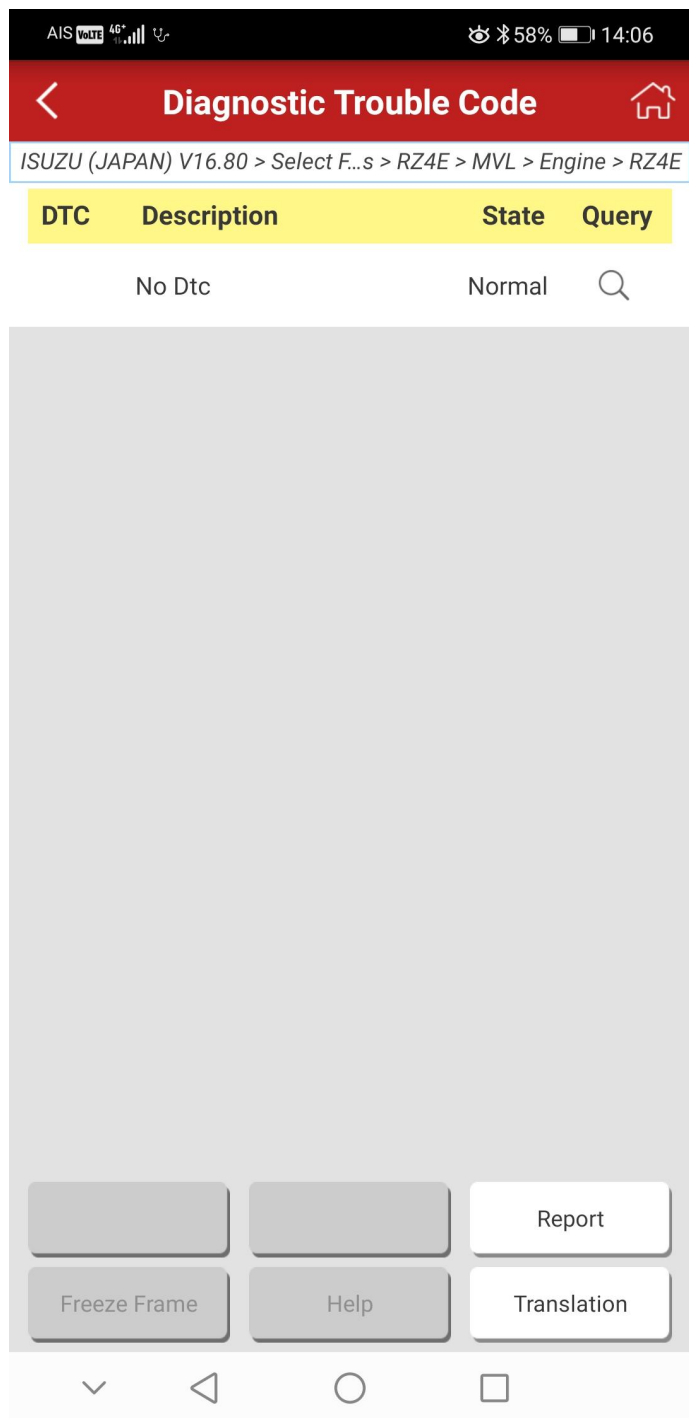
การวินิจฉัย CP 2

The screenshot shows a mobile application interface for diagnostic trouble codes. At the top, the status bar displays 'AIS VoLTE 4G+', signal strength, 58% battery, and the time 14:06. The app's title bar is red with a white back arrow, the text 'Diagnostic Trouble Code', and a white home icon. Below the title bar, a breadcrumb trail reads 'ISUZU (JAPAN) V16.80 > Select F...s > RZ4E > MVL > Engine > RZ4E'. A table with a yellow header contains the following data:

DTC	Description	State	Query
No Dtc		Normal	🔍

At the bottom of the screen, there are five buttons: 'Freeze Frame', 'Help', 'Report', and 'Translation'. The 'Report' and 'Translation' buttons are highlighted in white, while the others are grey. The Android navigation bar is visible at the very bottom.
