# U-Car Grading Report

รุ่น	□□/MITSUBISHI MIRAGE		
สี	Silver		
รุ่นปี	2012	เลขไมล์	77,048กม.
แบบ	เลขตัวถัง	MMTXTA03ADH015685	
หมายเหตุ

ภายนอก	★★★★☆
ภายใน	★★★★☆
โครงสร้าง	สภาพดีเยี่ยม
เครื่องยนต์	สภาพดี
วันที่ตรวจสอบ	2018/11/22
สาขา	395 Sooksermsub Co.,Ltd.
ที่อยู่

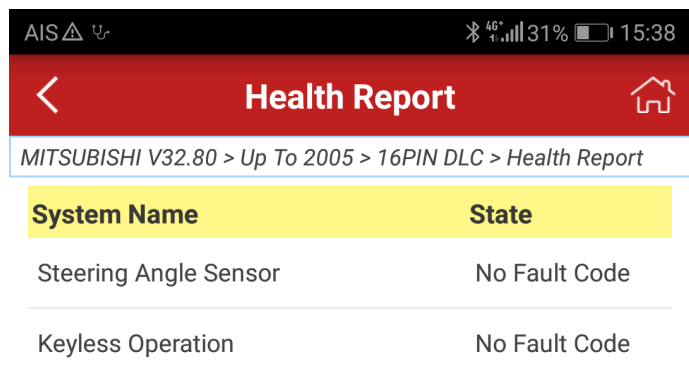
การวินิจฉัย CP 1

< **Health Report** >

MITSUBISHI V32.80 > Up To 2005 > 16PIN DLC > Health Report

System Name	State
Steering Angle Sensor	No Fault Code
Keyless Operation	No Fault Code

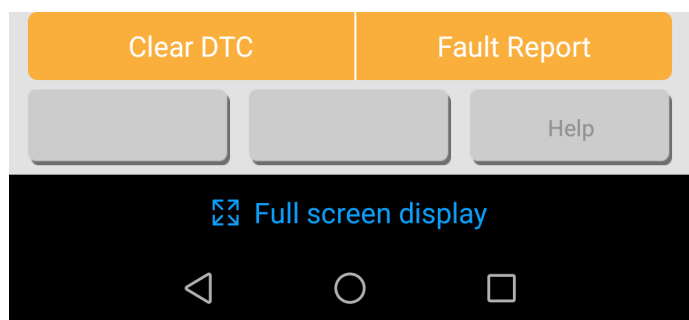
การวินิจฉัย CP 2

Clear DTC      Fault Report
