U-Car Grading Report

U-car Grading Report

รุ่น	HONDA CIVIC TURBO 1.5		
สี	ดำ	หมายเลขทะเบียน (Plate number)	2ขล2701
รุ่นปี	2021	เลขไมล์	104,892กม.
แบบ	เลขตัวถัง	MRHFE1650NP103487	
หมายเหตุ	ทำสีใหม่ด้วยสีเดิม

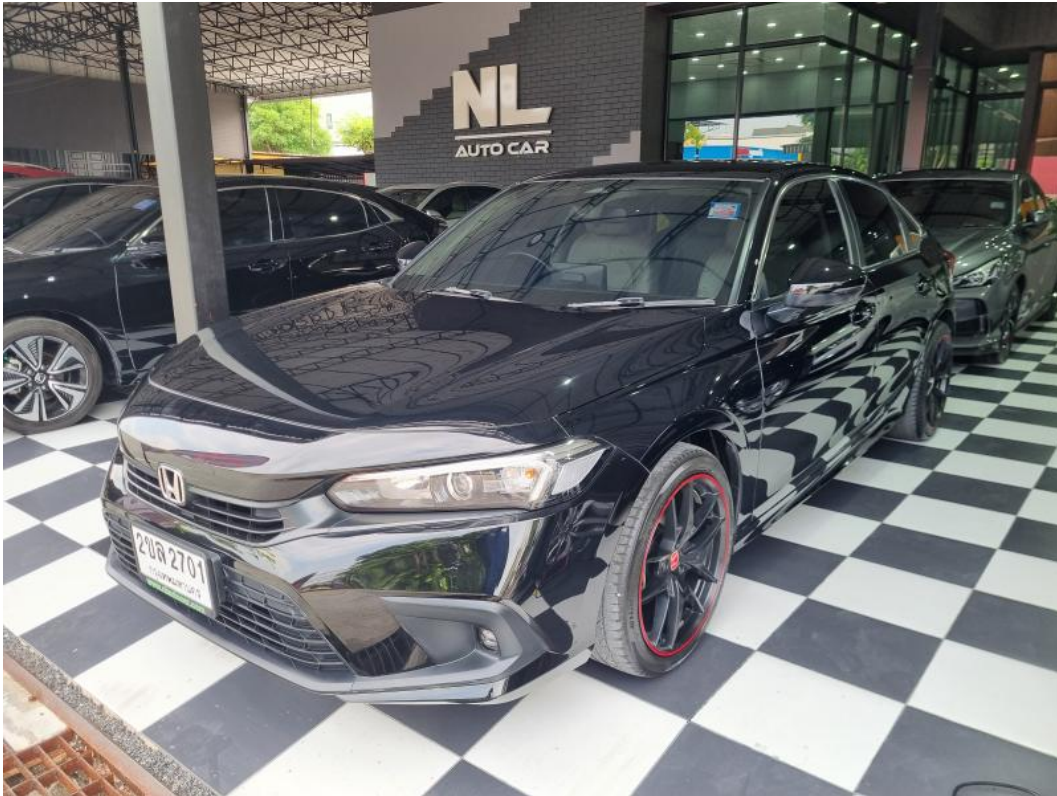
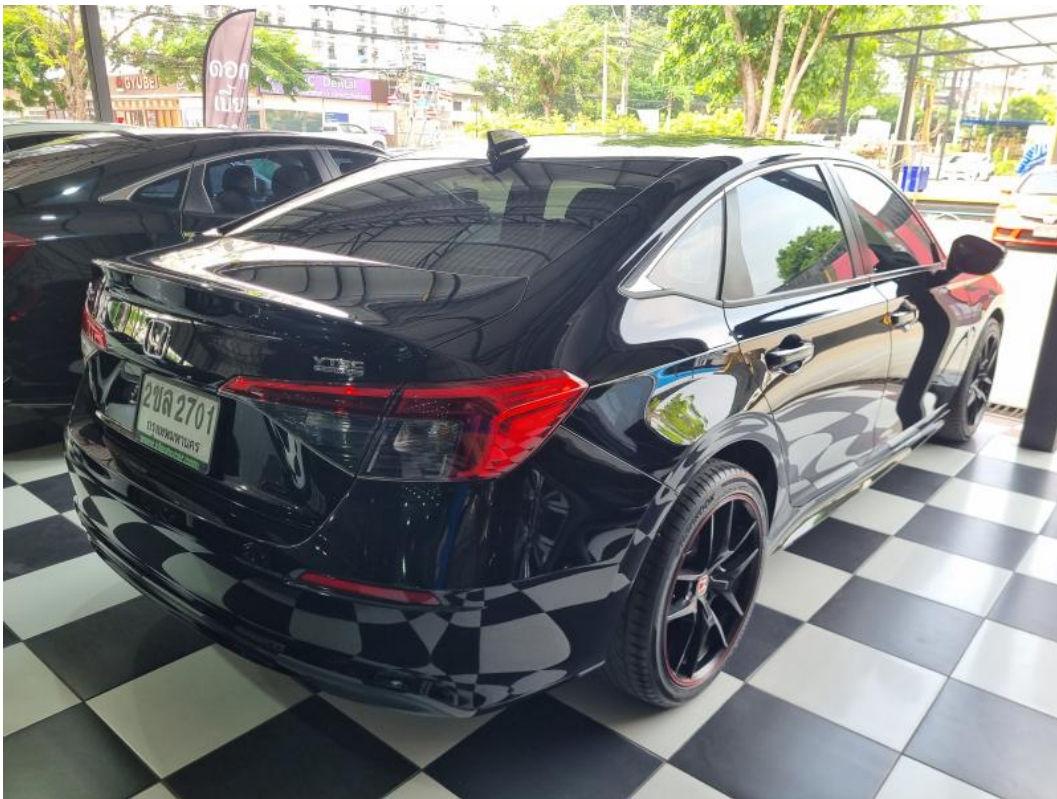
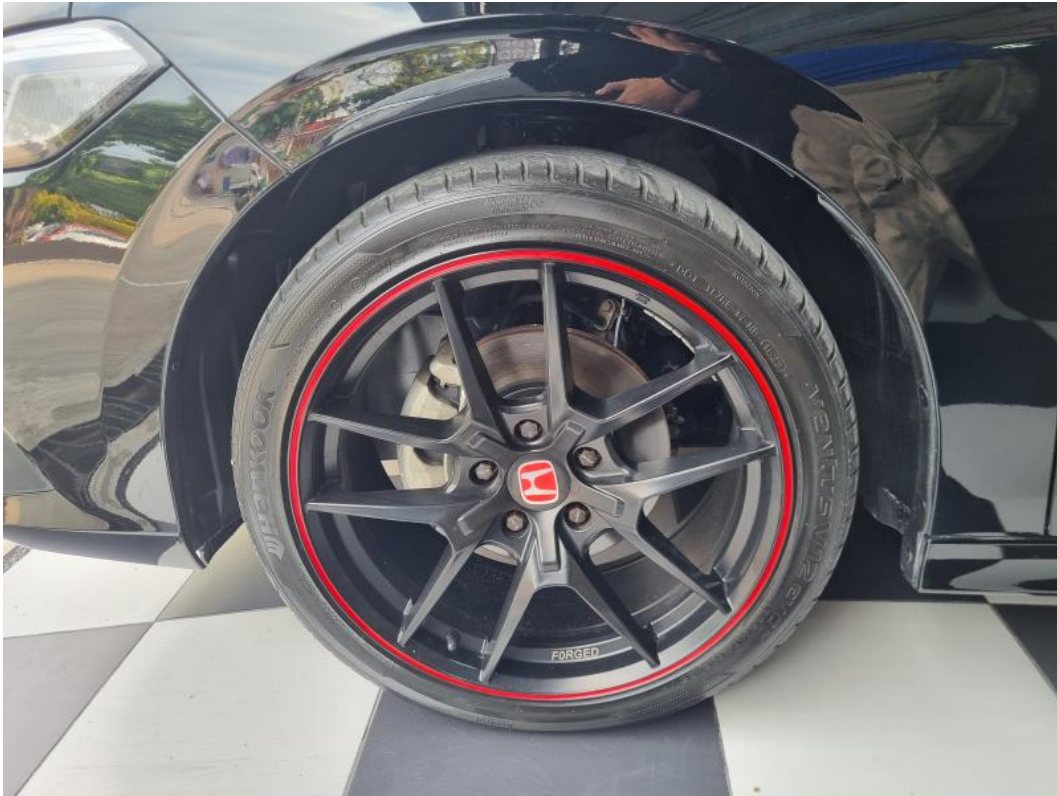
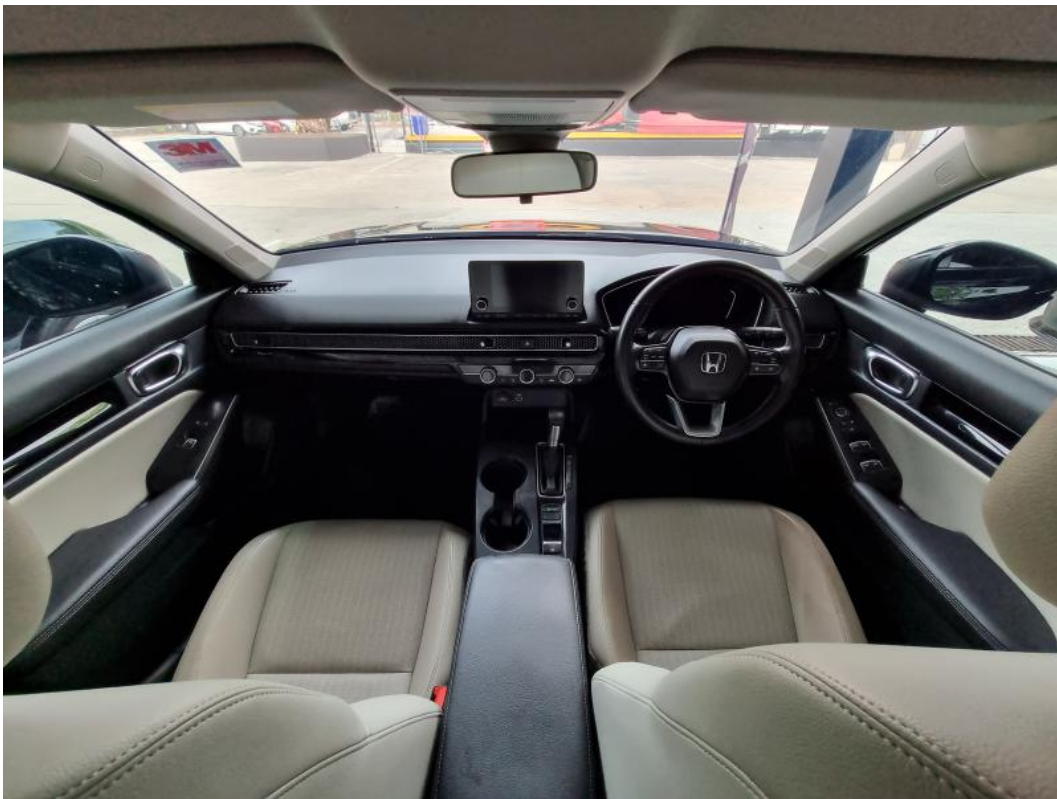
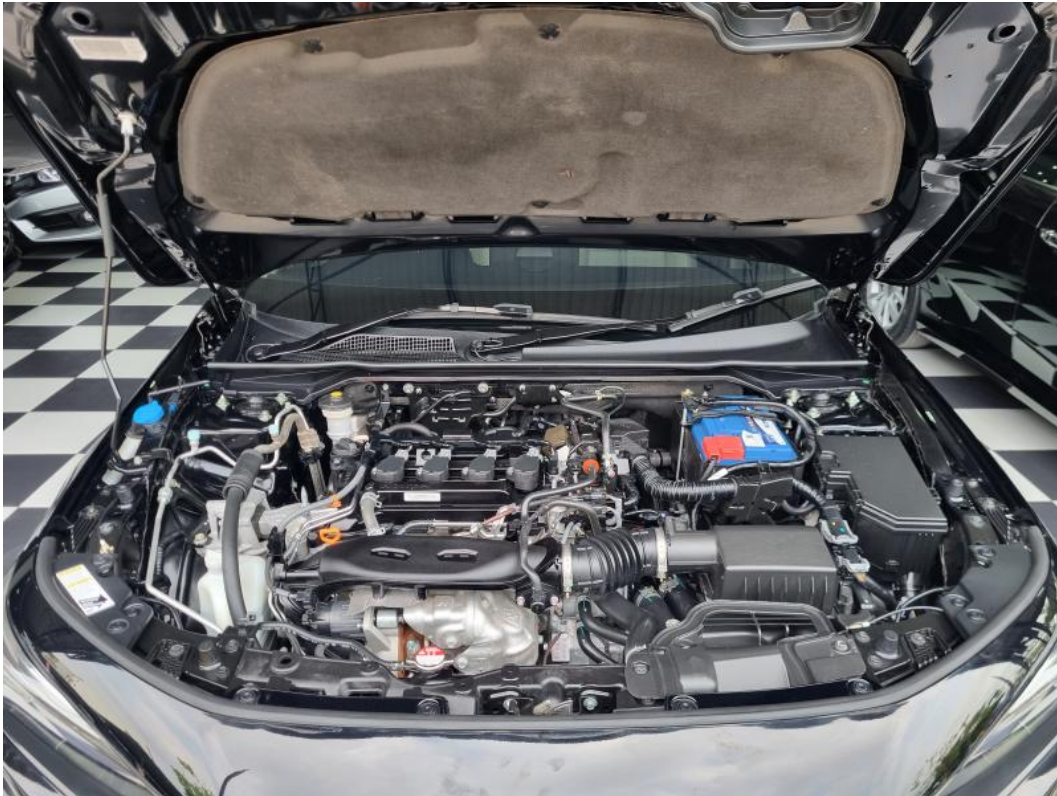
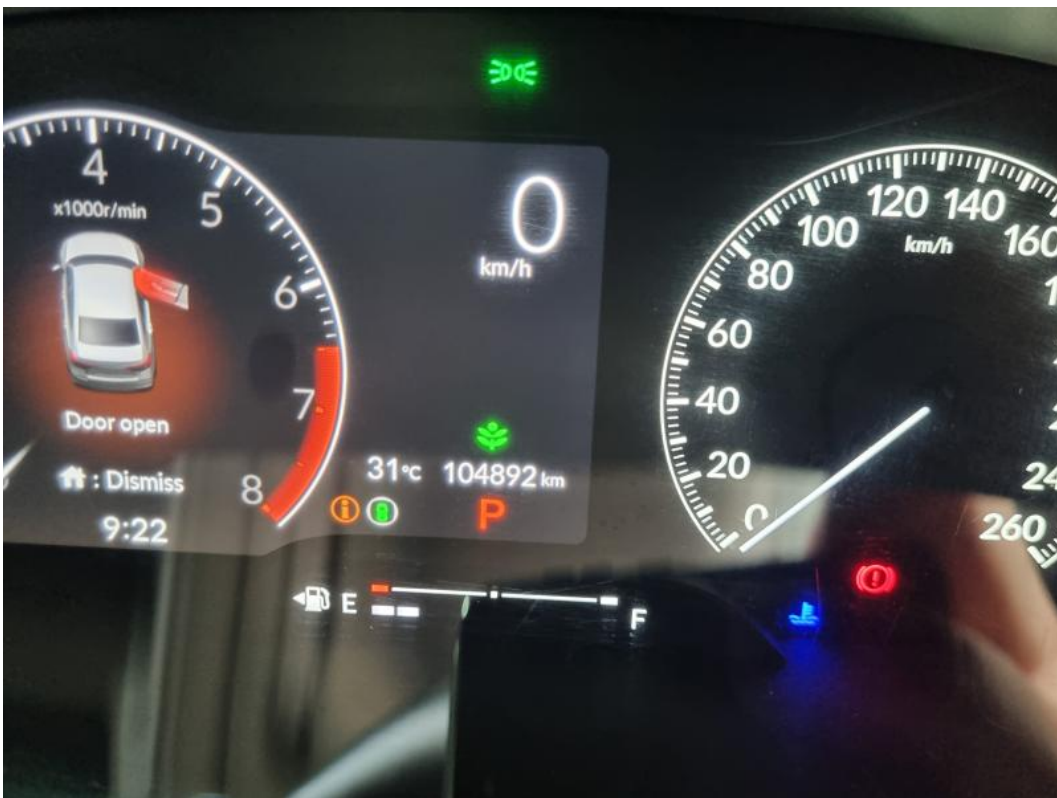
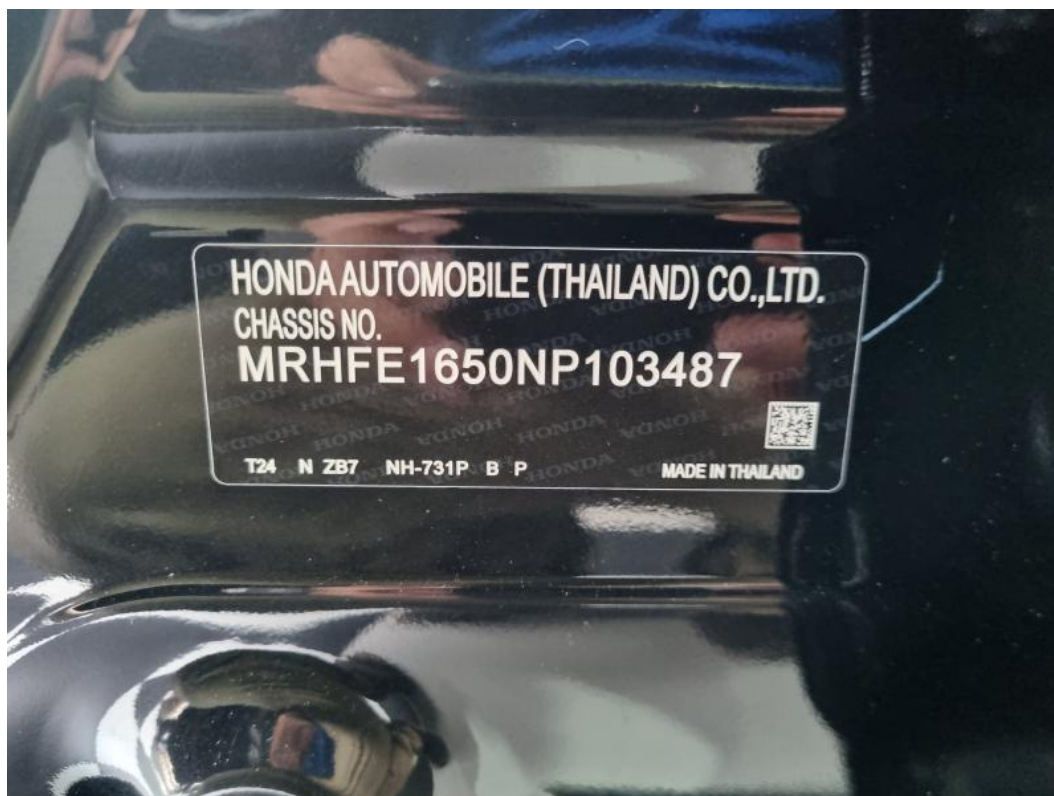
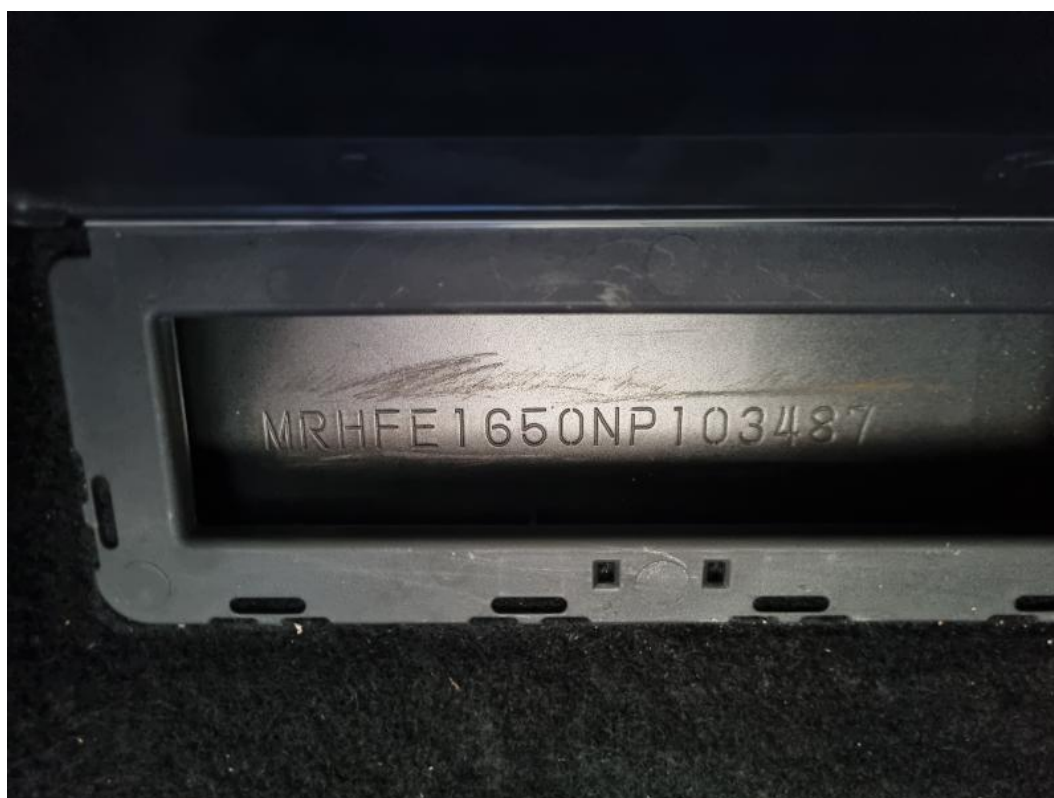
<p>Front left fender ★★★★★</p> <p>Front left tire, alloy wheel, wheel cover ร่องยางระดับ 9 ★★★★★</p> <p>Front left door ★★★★★</p> <p>Left side step / side spoiler ★★★★★</p> <p>Rear left door ★★★★★</p> <p>Left back tire, alloy wheel, wheel cover ร่องยางระดับ 9 ★★★★★</p> <p>Left back fender ★★★★★</p> <p>Roof ★★★★★</p> <p>Dashboard ★★★★★</p> <p>Front left seat ★★★★★</p> <p>Front and back left door trim ★★★★★</p> <p>Rear seat ★★★★★</p>		<p>Bonnet / hood ★★★★★</p> <p>Front bumper ★★★★★</p> <p>Front right fender ★★★★★</p> <p>Front right tire, alloy wheel, wheel cover ร่องยางระดับ 9 ★★★★★</p> <p>Front right door ★★★★★</p> <p>Right side step / side spoiler ★★★★★</p> <p>Rear right door ★★★★★</p> <p>Right back tire, alloy wheel, wheel cover ร่องยางระดับ 9 ★★★★★</p> <p>Right back fender ★★★★★</p> <p>Trunk lid / boot lid ★★★★★</p> <p>Back rear spoiler & under spoiler ★★★★★</p> <p>Back rear bumper ★★★★★</p> <p>Steering wheel ★★★★★</p> <p>Front right seat ★★★★★</p> <p>Front and back right door trim ★★★★★</p> <p>Console ★★★★★</p> <p>Luggage room ★★★★★</p>	<p>ฝากระโปรงหน้า เปลี่ยน ฝาปิดท้าย/ฝากระโปรงหลัง เปลี่ยน บังโคลนหน้า(ฝั่งซ้าย) เปลี่ยน</p> <p>[สถานที่ประวัติการซ่อม] คานหม้อน้ำ เปลี่ยน</p> <p>คานในกันชนหน้าเปลี่ยน. [บันทึก] ทำสีใหม่ด้วยสีเดิม</p> <p>[ภายใน] หัวเกียร์ รอยย่น/ถลอก มี ผ้าหลังคา คราบ เล็กน้อย</p>
