U-Car Grading Report

รุ่น	TOYOTA HILUX REVO 2.8		
สี	Black	หมายเลขทะเบียน (Plate number)	7กท5215
รุ่นปี	2017	เลขไมล์	120,613กม.
แบบ	เลขตัวถัง	MR0AA3DD900051112

เครื่องยนต์	สภาพดี
วันที่ตรวจสอบ	2021/7/20
สาขา	CARRO Automall
ที่อยู่

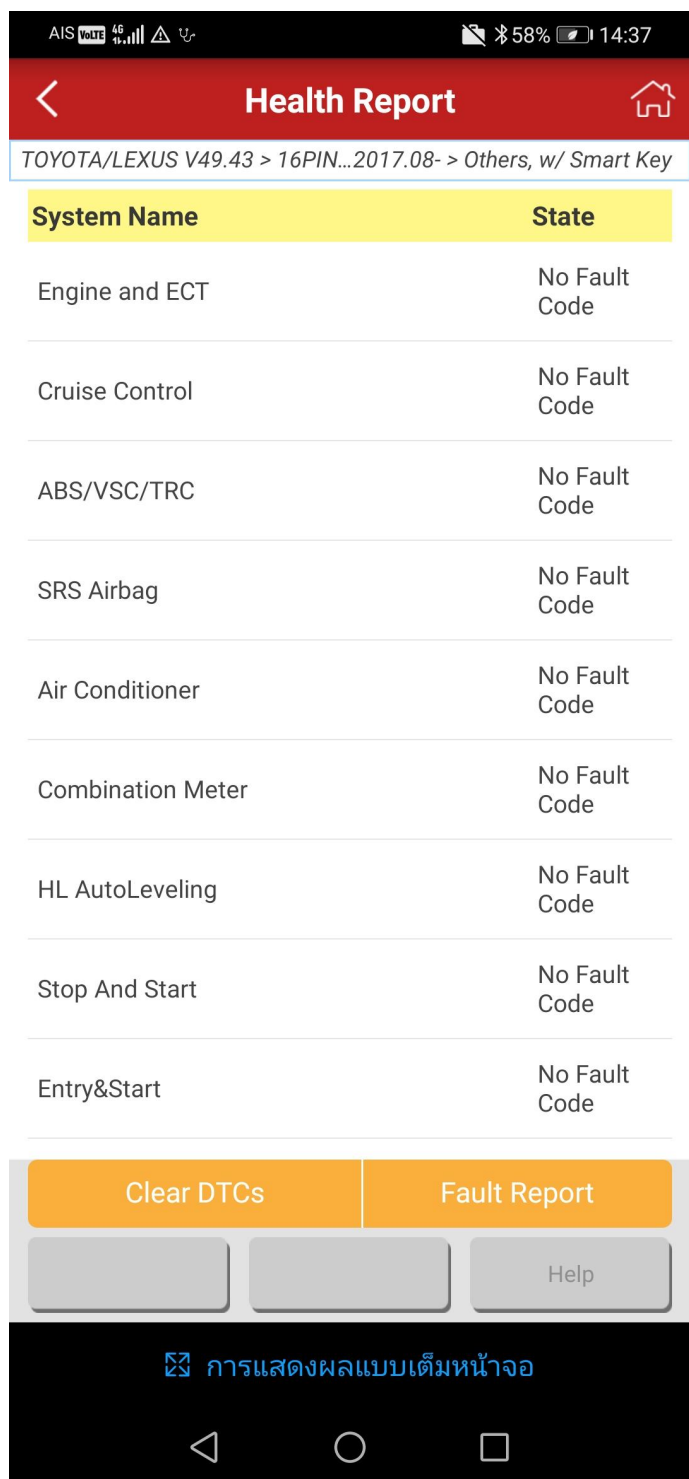
การวินิจฉัย CP 1

Health Report

TOYOTA/LEXUS V49.43 > 16PIN...2017.08- > Others, w/ Smart Key

System Name	State
Engine and ECT	No Fault Code
Cruise Control	No Fault Code
ABS/VSC/TRC	No Fault Code
SRS Airbag	No Fault Code
Air Conditioner	No Fault Code
Combination Meter	No Fault Code
HL AutoLeveling	No Fault Code
Stop And Start	No Fault Code
Entry&Start	No Fault Code
