# U-Car Grading Report

รุ่น	TOYOTA VIOS 1.5E		
สี	Brown	หมายเลขทะเบียน (Plate number)	3กจ9010
รุ่นปี	2014	เลขไมล์	126,045กม.
แบบ	เลขตัวถัง	MR2BT9F3501114312

# หมายเหตุเกี่ยวกับสภาพของรถยนต์

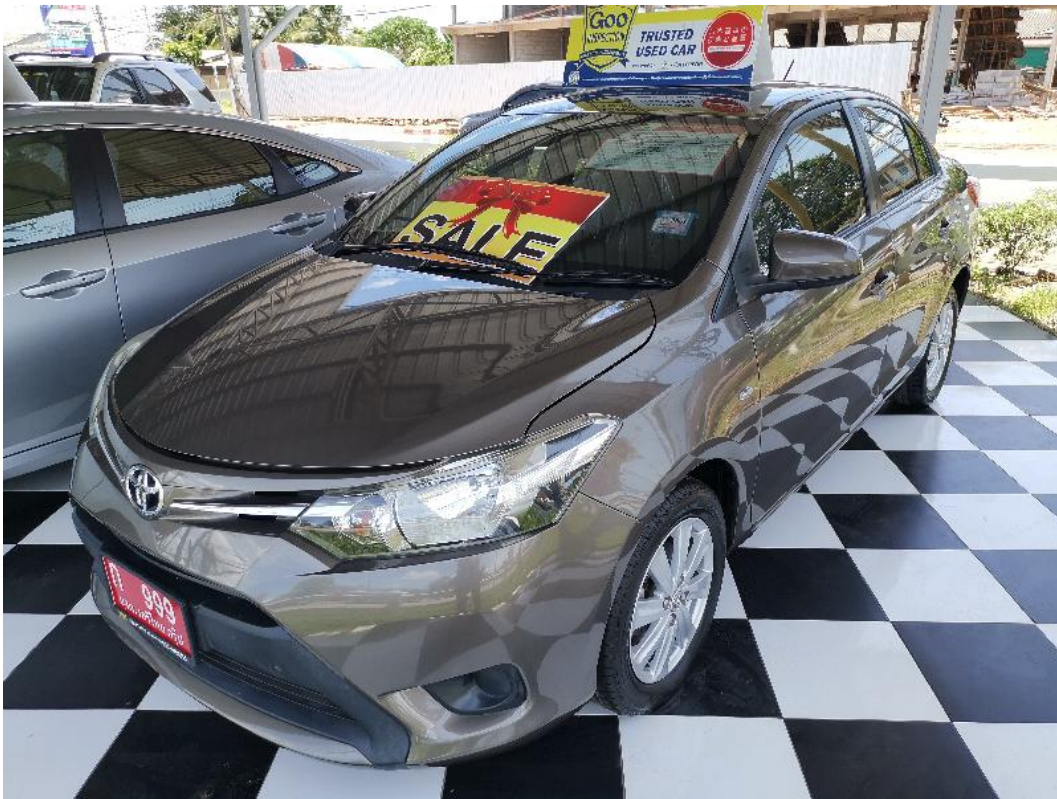
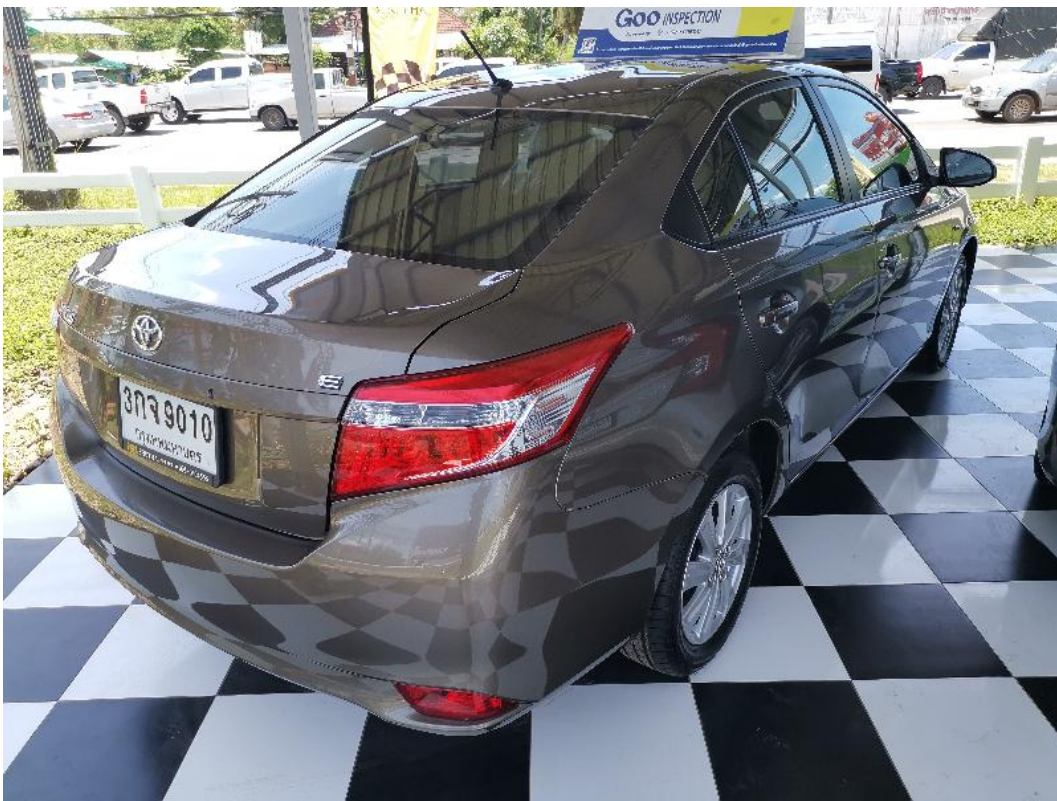
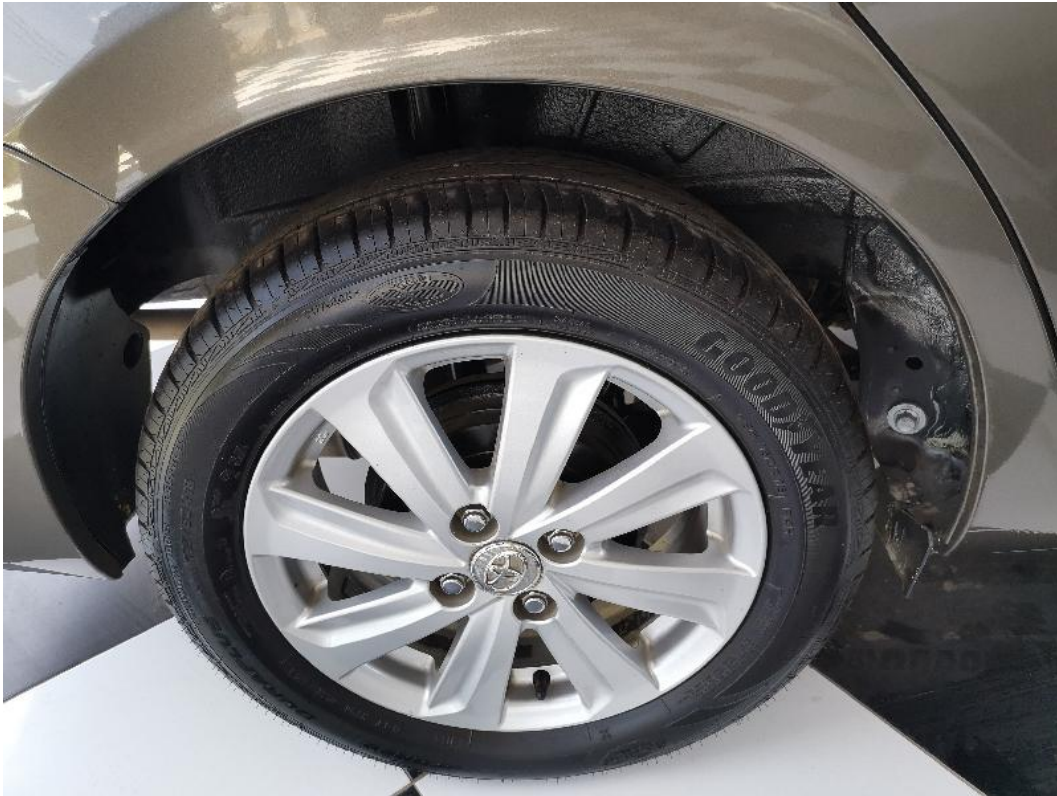
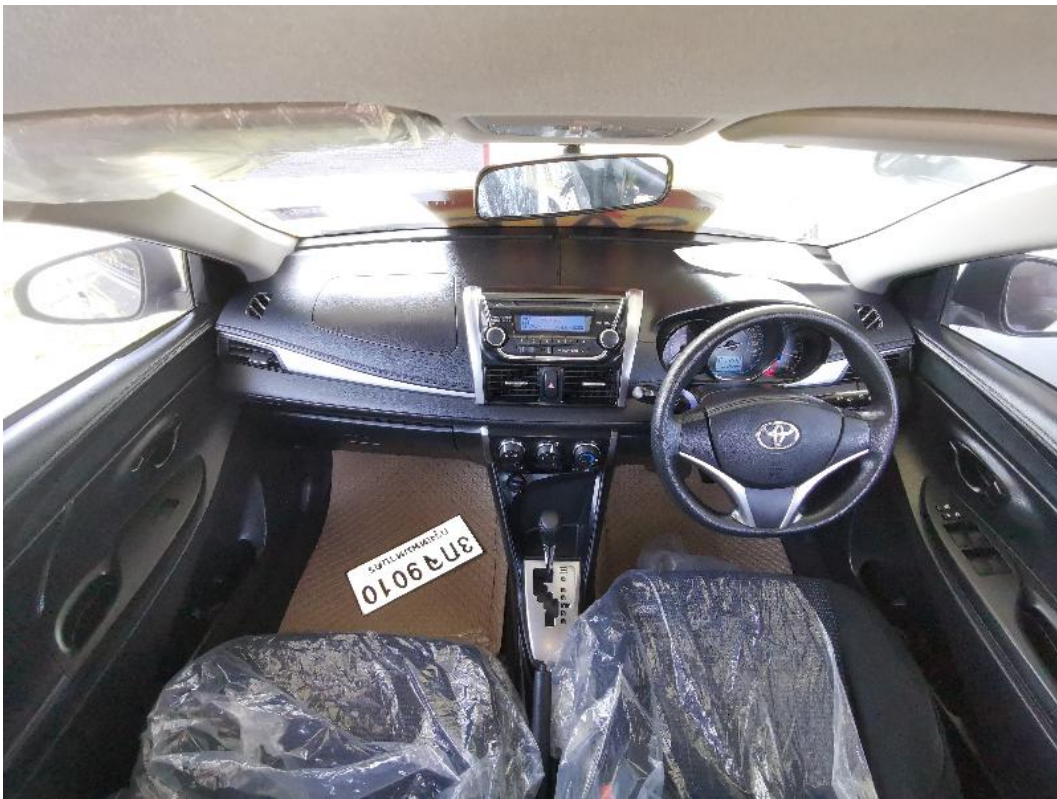
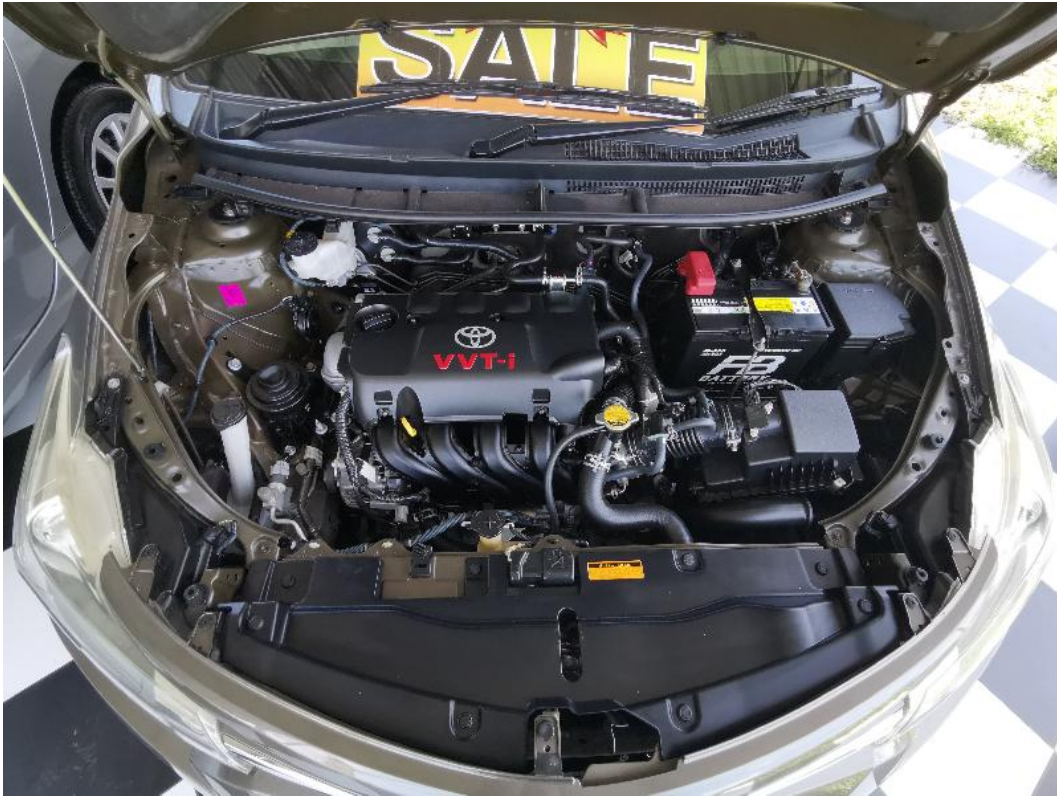
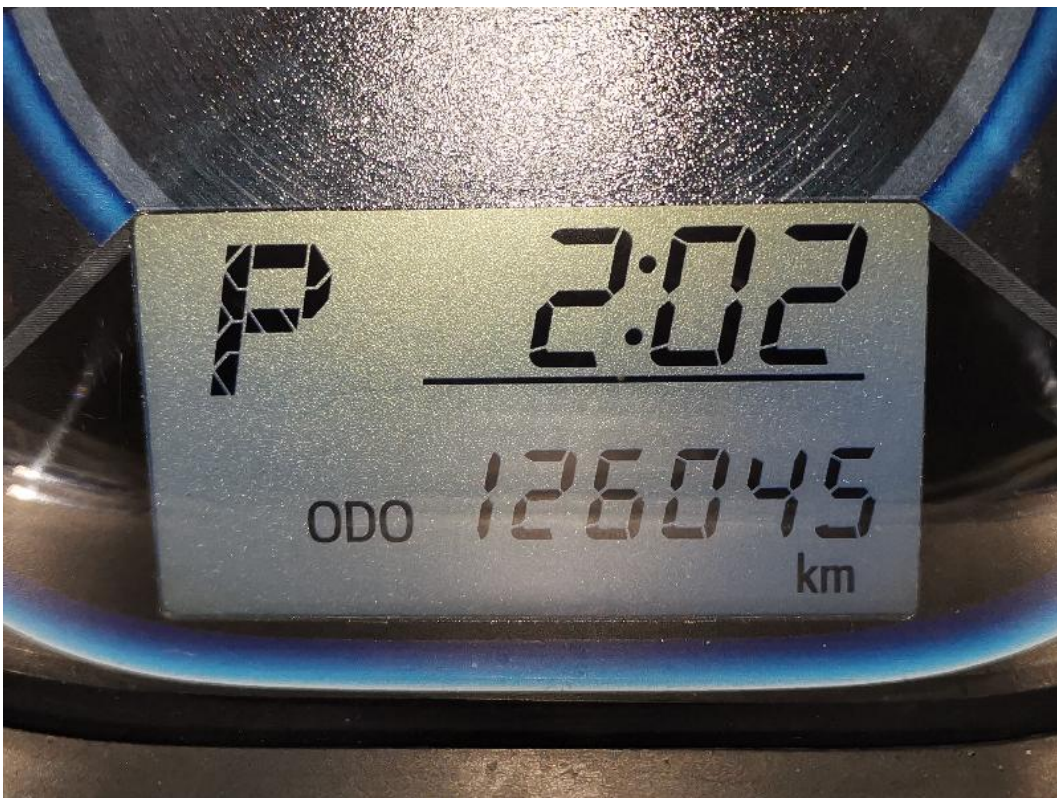
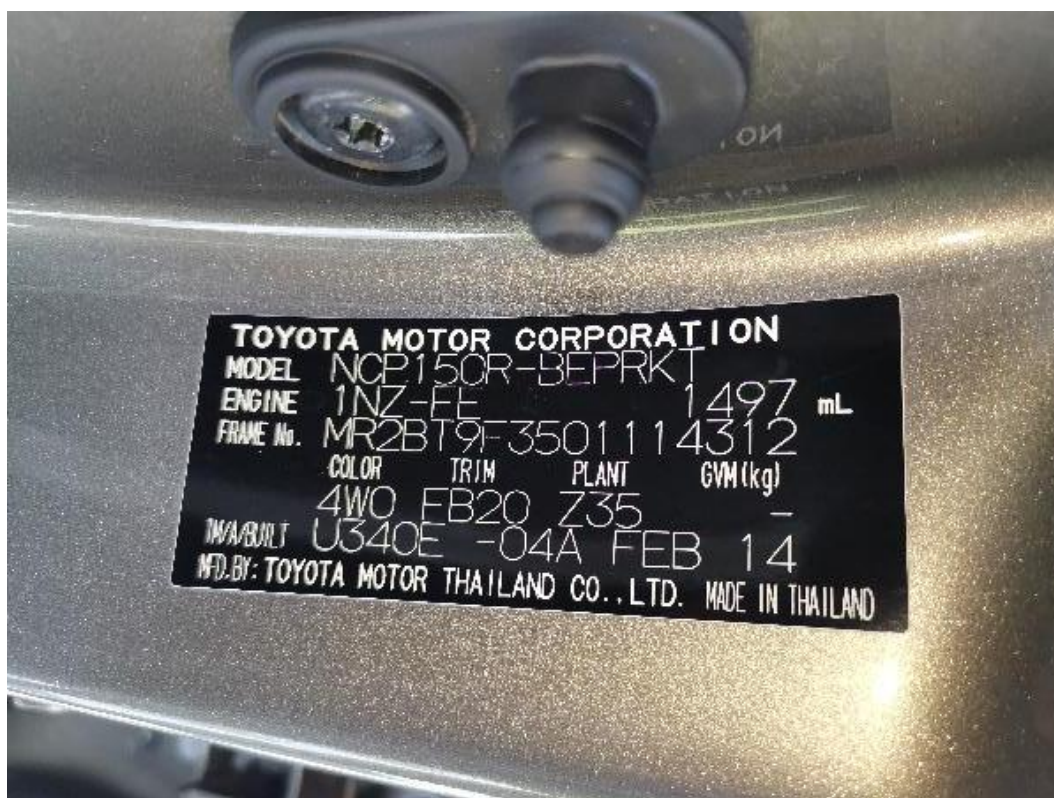
Front left fender ★★★★★	Bonnet / hood ★★★★★	Front bumper ★★★★★	Front right fender ★★★★★	<p>[หน้าต่าง] กระจกหน้ารถ หินกระเด็น ทั้งหมด</p> <p>[ภายใน] ตกแต่งอื่นๆ รอยขีดข่วน บางส่วน พื้นพรม รอยย่น S</p>
Front left tire, alloy wheel, wheel cover ร่องยางระดับ 9 ★★★★★			Front right tire, alloy wheel, wheel cover ร่องยางระดับ 9 ★★★★★	
Front left door ★★★★★			Front right door ★★★★★	
Left side step / side spoiler ★★★★★			Right side step / side spoiler ★★★★★	
Rear left door ★★★★★			Rear right door ★★★★★	
Left back tire, alloy wheel, wheel cover ร่องยางระดับ 9 ★★★★★			Right front tire, alloy wheel, wheel cover ร่องยางระดับ 9 ★★★★★	
Left back fender ★★★★★			Right back fender ★★★★★	
Roof ★★★★★	Trunk lid / boot lid ★★★★★	Back rear spoiler & under spoiler ★★★★★	Back rear bumper ★★★★★	
Dashboard ★★★★★		Steering wheel ★★★★★		
Front left seat ★★★★★		Front right seat ★★★★☆		
Front and back left door trim ★★★★★		Front and back right door trim ★★★★★

Rear seat ★★★★★		Console ★★★★★		
		Luggage room ★★★★★
