U-Car Grading Report

รายงานผลการตรวจเช็คสภาพรถยนต์
ภายใต้การดูแลของสมาคมการประเมินสภาพรถยนต์ประเทศไทย

รุ่น	TOYOTA HILUX REVO 2.8 G DUAL CAB		
สี	Black	หมายเลขทะเบียน (Plate number)	กธ2389
รุ่นปี	2015	เลขไมล์	129,552กม.
แบบ	เลขตัวถัง	MR0BA3CD900004121

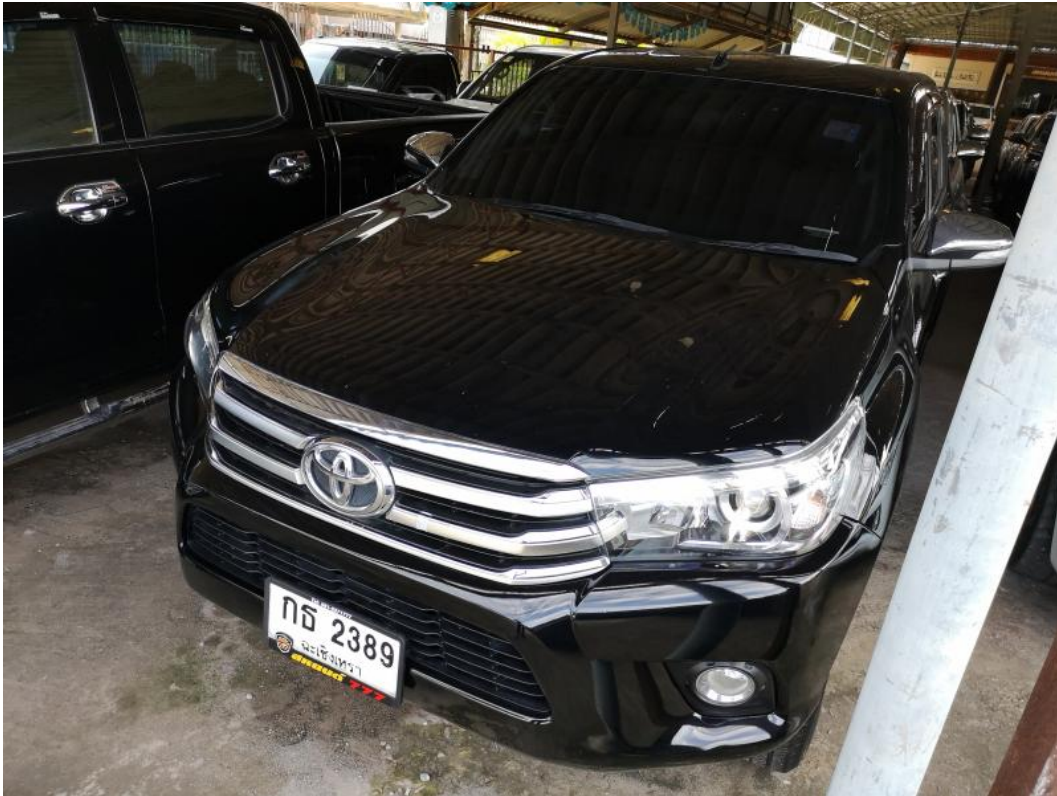
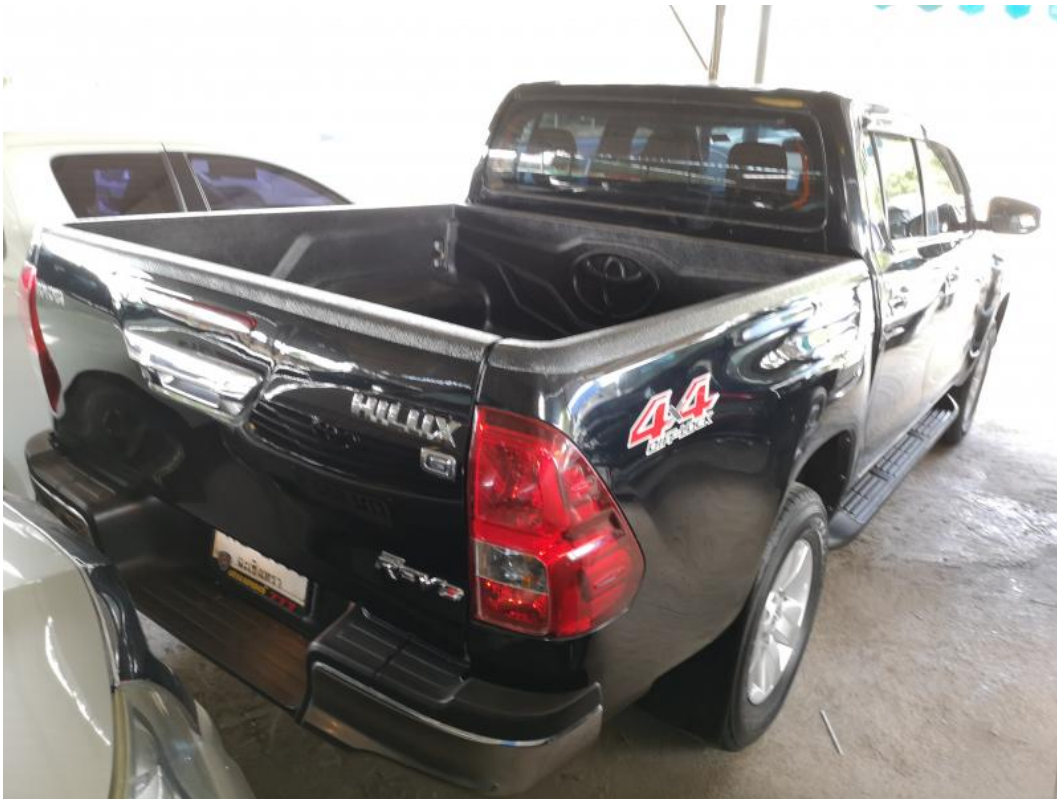
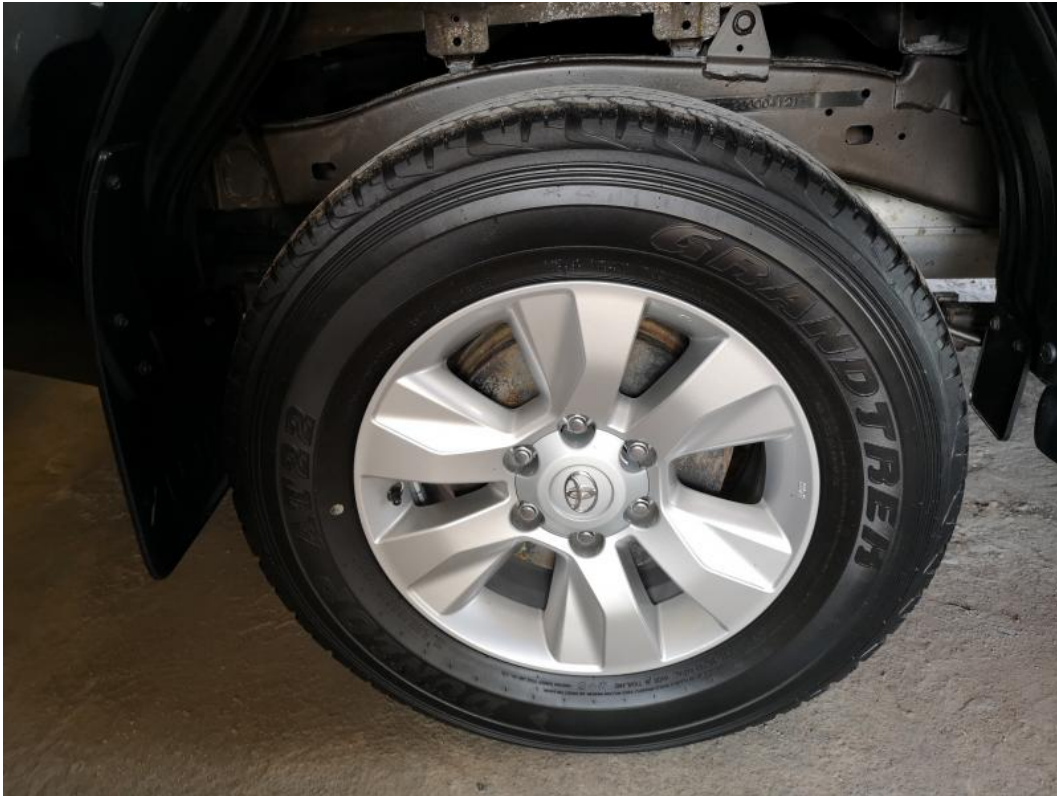
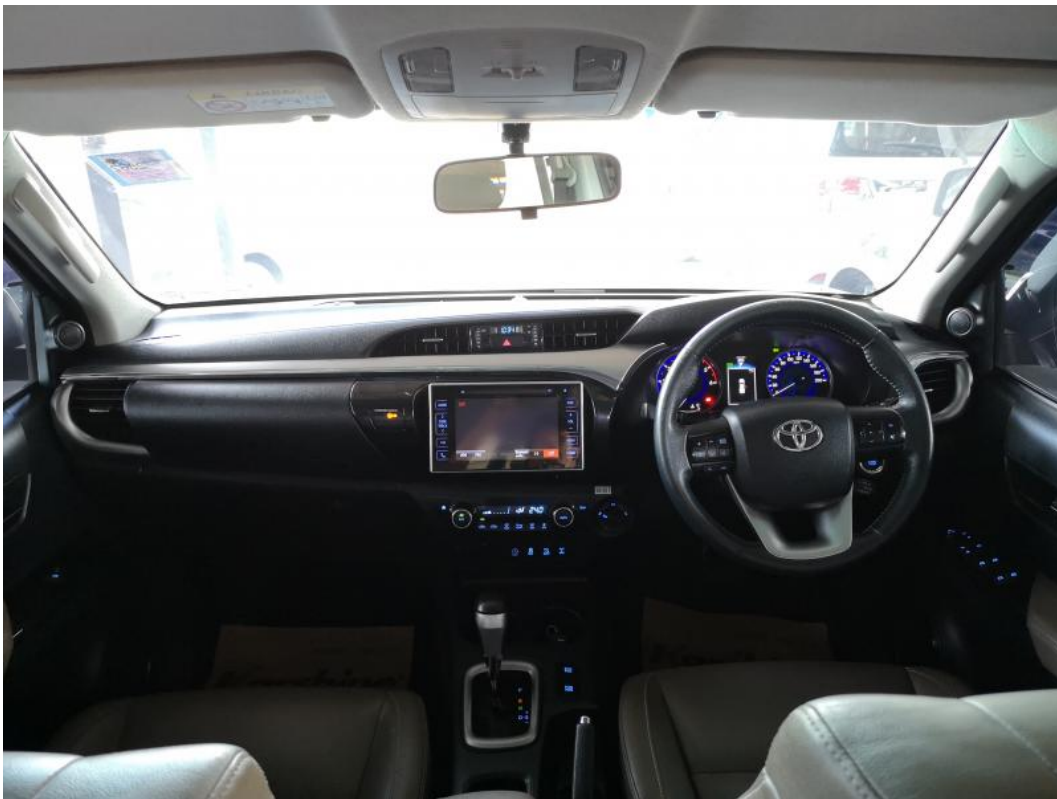
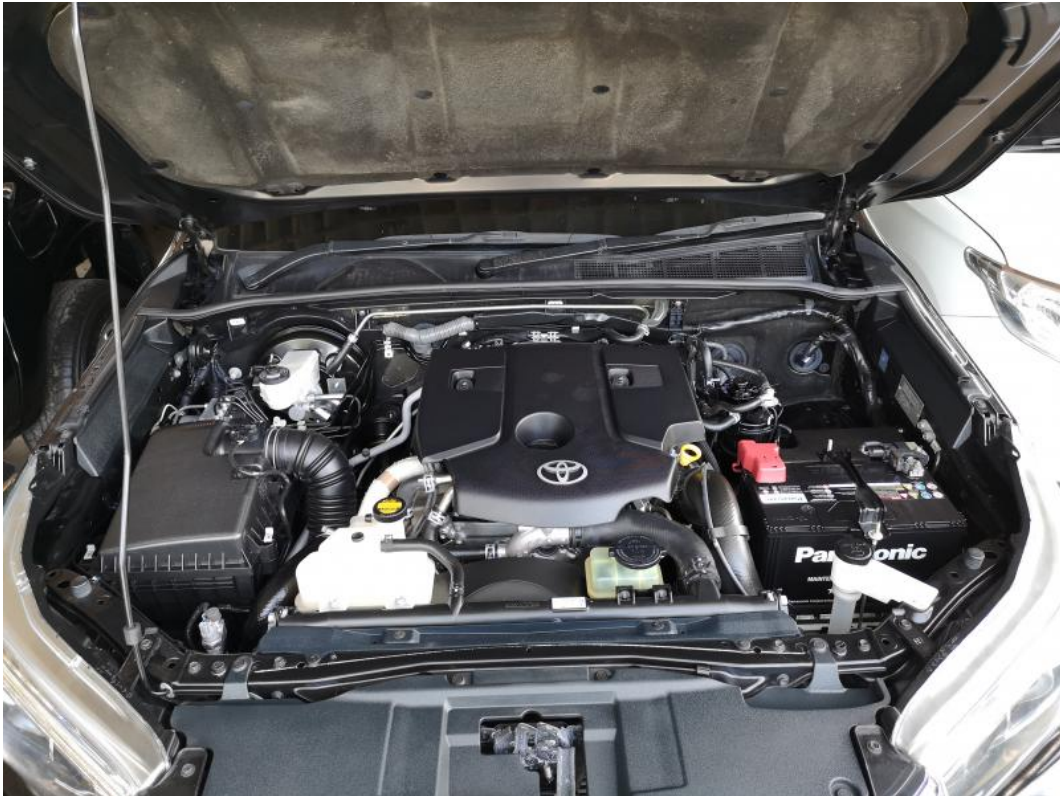
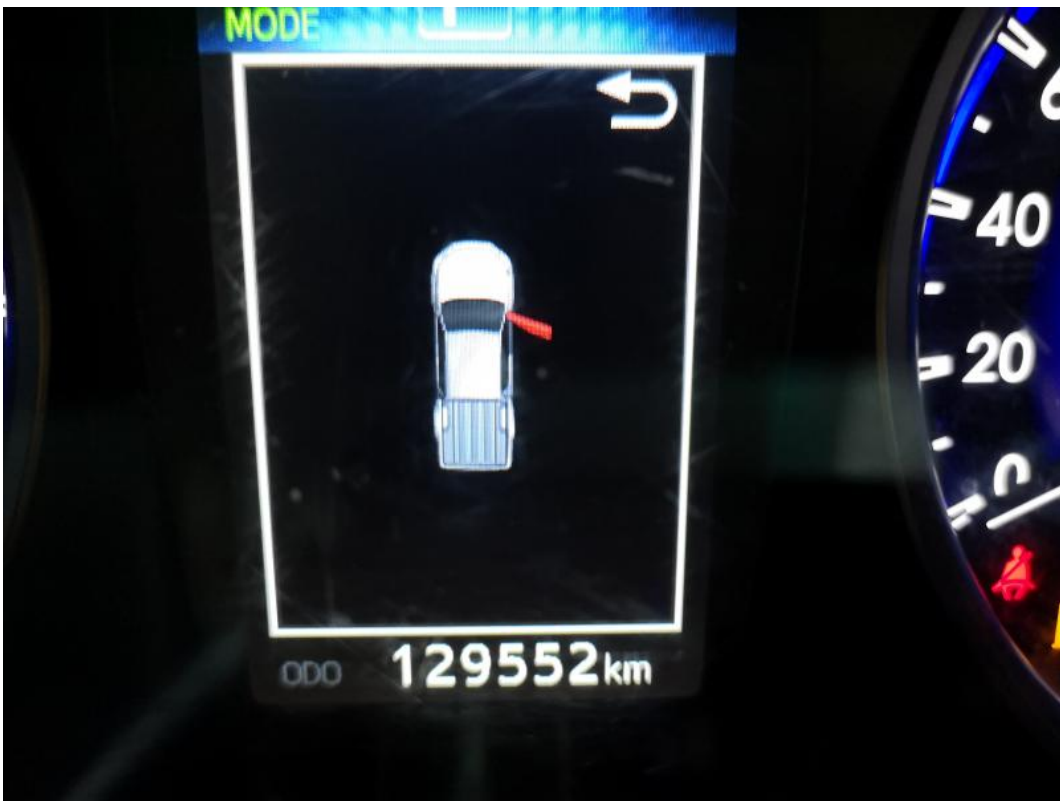
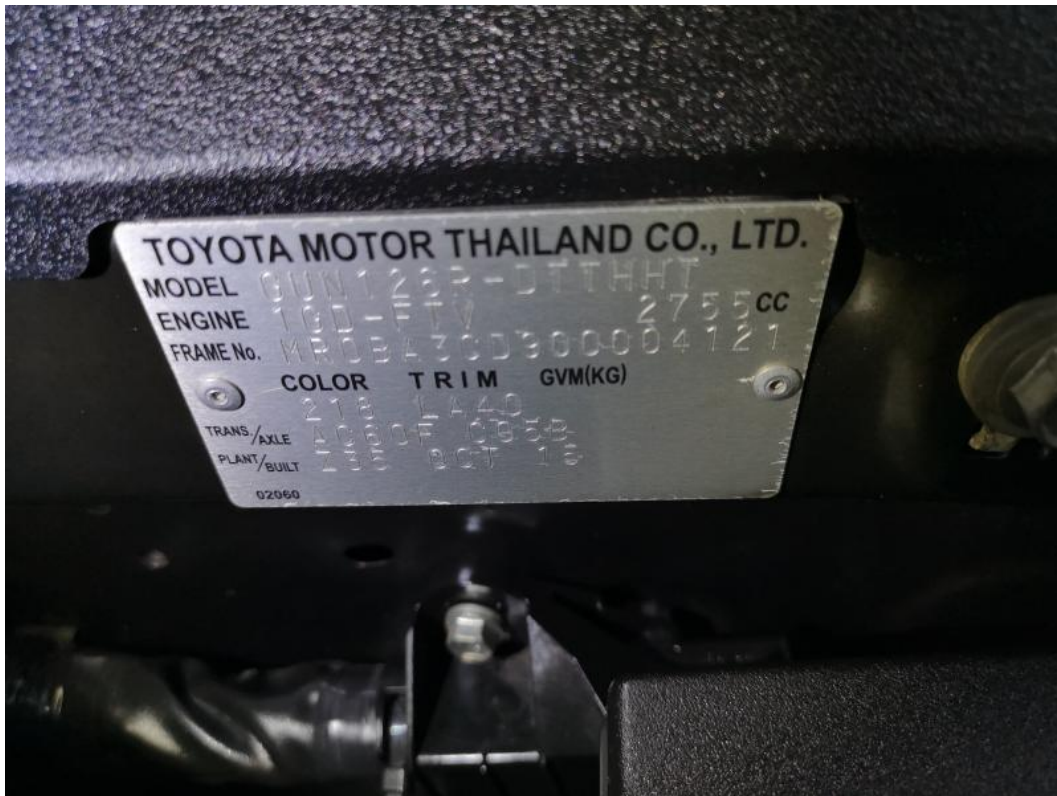
<p>Front left fender ★★★★★</p> <p>Front left door ★★★★★</p> <p>Front left tire, alloy wheel, wheel cover ร่องยางระดับ 3 ★★★★★</p> <p>Left side step / side spoiler ★★★★★</p> <p>Left back tire, alloy wheel, wheel cover ร่องยางระดับ 3 ★★★★★</p> <p>Rear left door ★★★★★</p> <p>Left wheel well (outer) ★★★★★</p> <p>Roof ★★★★★</p> <p>Dashboard ★★★★★</p> <p>Front left seat ★★★★★</p> <p>Front and back left door trim ★★★★★</p> <p>Rear seat ★★★★★</p>		<p>Bonnet / hood ★★★★★</p> <p>Front bumper ★★★★★</p> <p>Front right door ★★★★★</p> <p>Front right tire, alloy wheel, wheel cover ร่องยางระดับ 3 ★★★★★</p> <p>Right side step / side spoiler ★★★★★</p> <p>Right front tire, alloy wheel, wheel cover ร่องยางระดับ 3 ★★★★★</p> <p>Rear right door ★★★★★</p> <p>Right wheel well (outer) ★★★★★</p> <p>Truck bed ★★★★★</p> <p>Back rear spoiler & under spoiler ★★★★★</p> <p>Steering wheel ★★★★☆</p> <p>Front right seat ★★★★☆</p> <p>Front and back right door trim ★★★★★</p> <p>Console ★★★★★</p> <p>Luggage room ★★★★★</p>	<p>Front right fender ★★★★★</p> <p>Front right door ★★★★★</p> <p>Right side step / side spoiler ★★★★★</p> <p>Right front tire, alloy wheel, wheel cover ร่องยางระดับ 3 ★★★★★</p> <p>Rear right door ★★★★★</p> <p>Right wheel well (outer) ★★★★★</p> <p>Back panel ★★★★★</p>

[บันทึก]
Left center panel ทำเครื่องหมายจากงานโลหะ มี
