U-Car Grading Report

U-car Grading Report

รุ่น	TOYOTA FORTUNER 3.0V 4x2		
สี	Pearl	หมายเลขทะเบียน (Plate number)	4กย1875
รุ่นปี	2015	เลขไมล์	81,517กม.
แบบ	เลขตัวถัง	MR0ZZ69G303137708

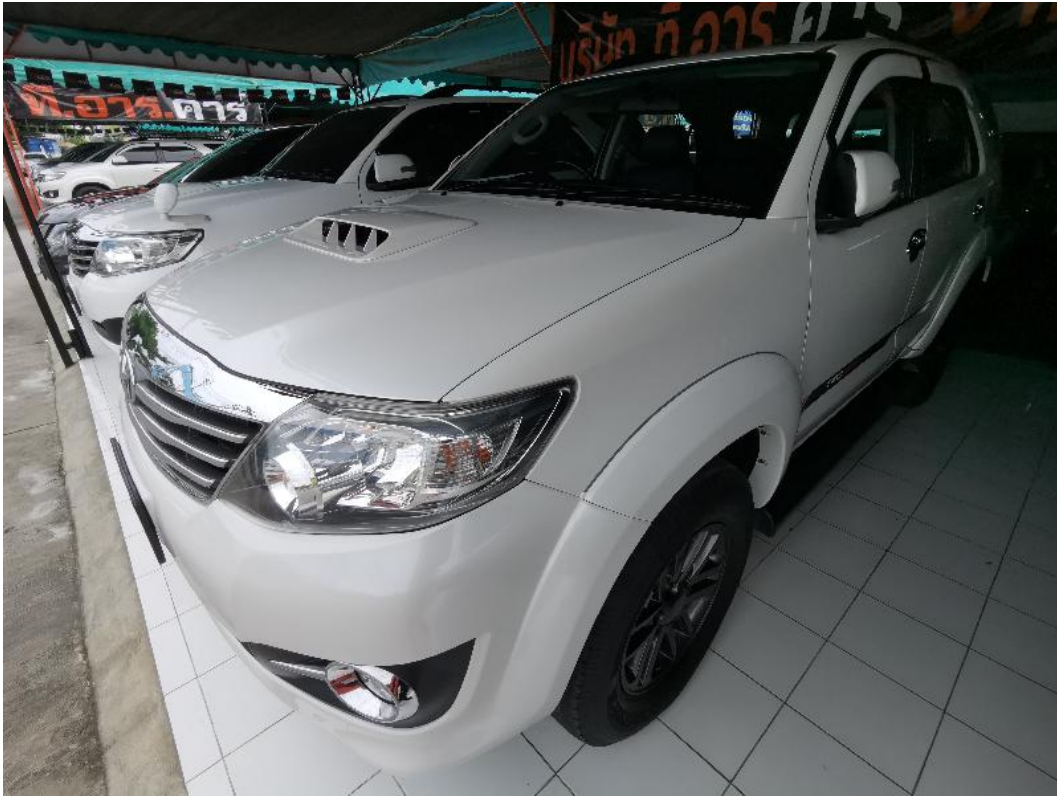
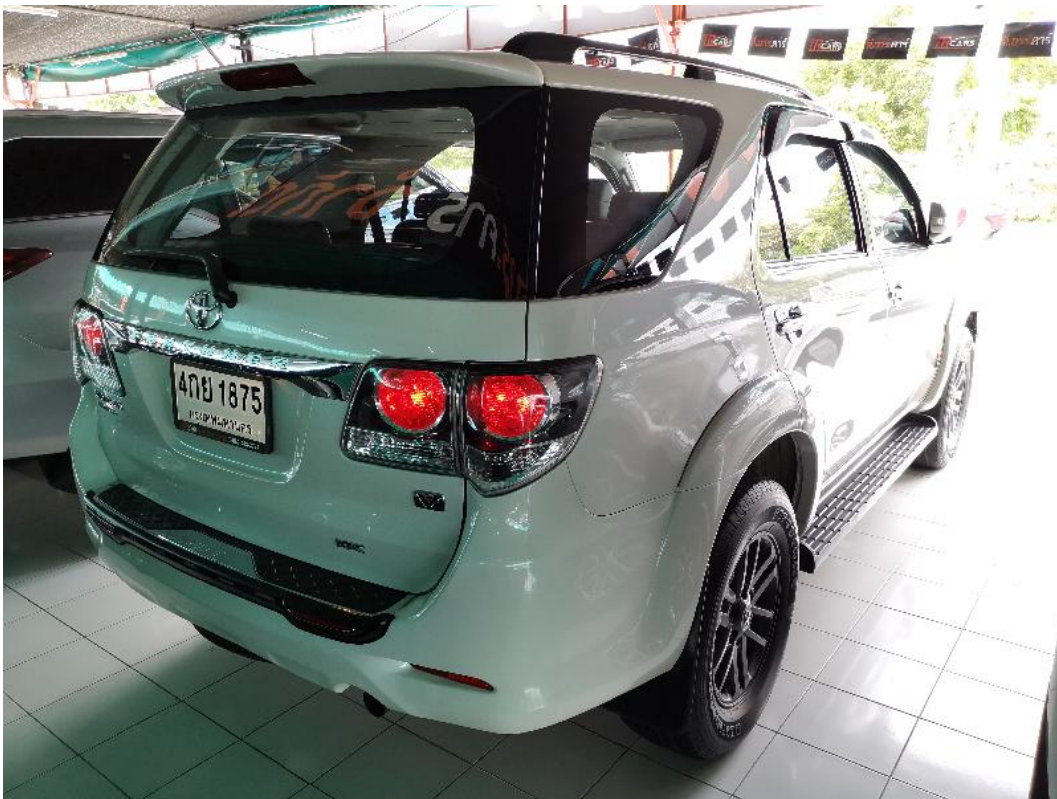
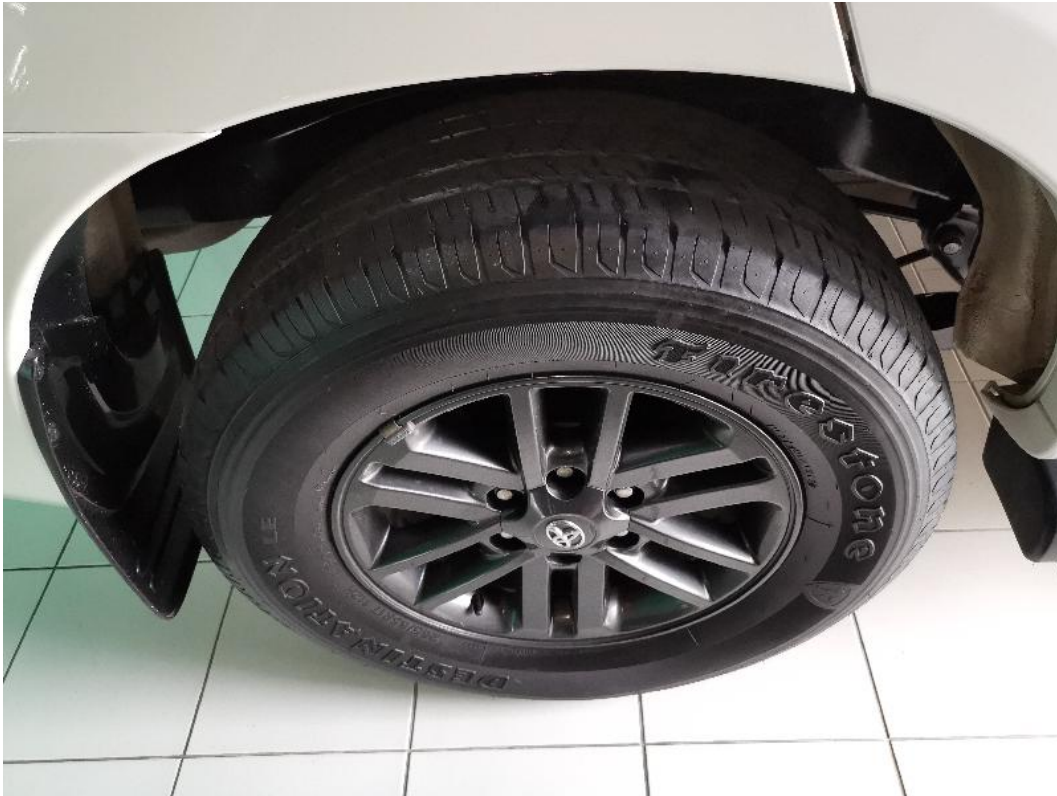
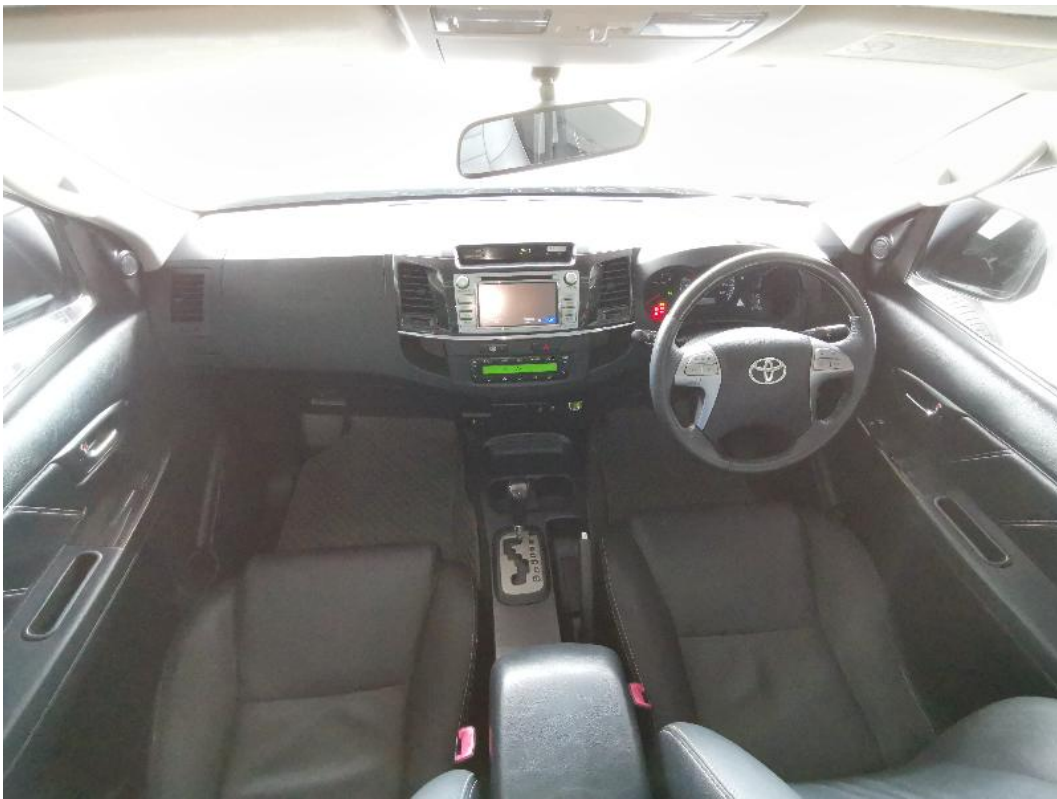
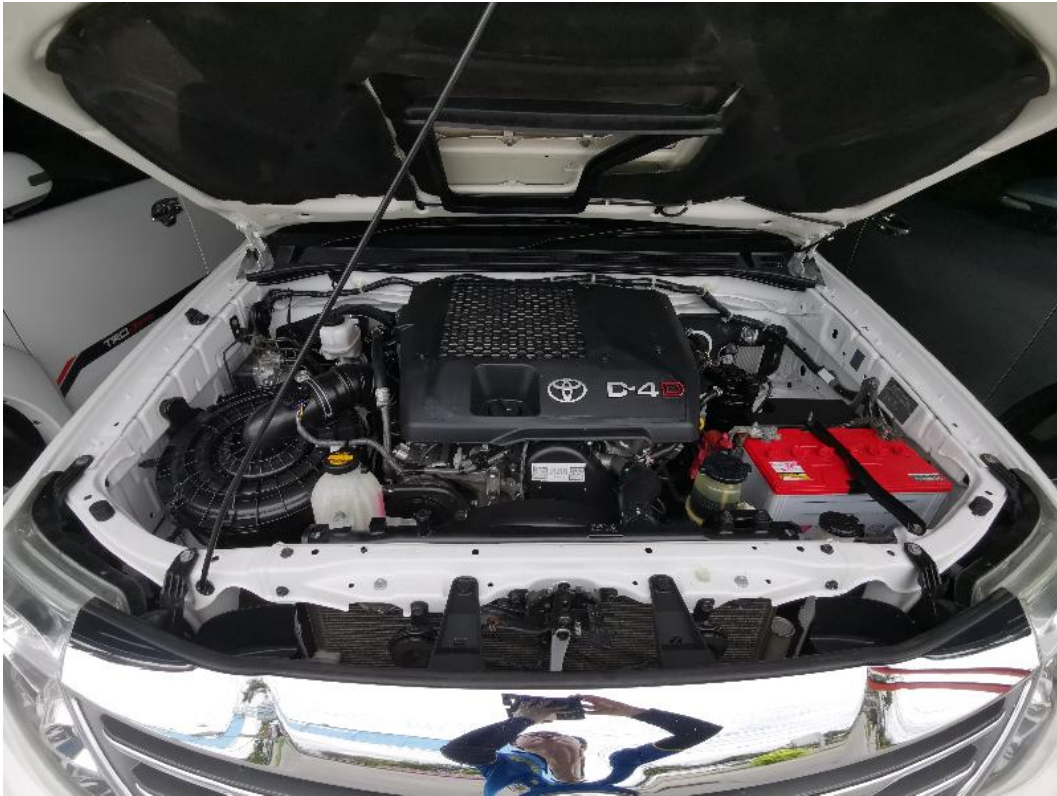
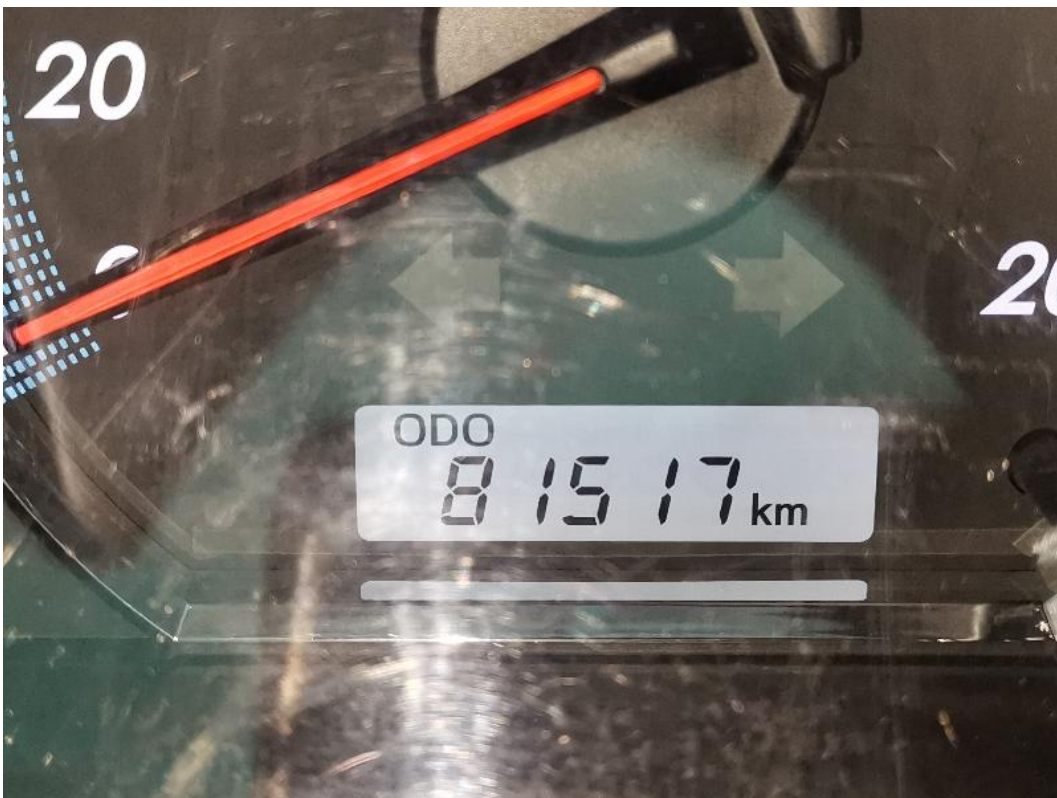
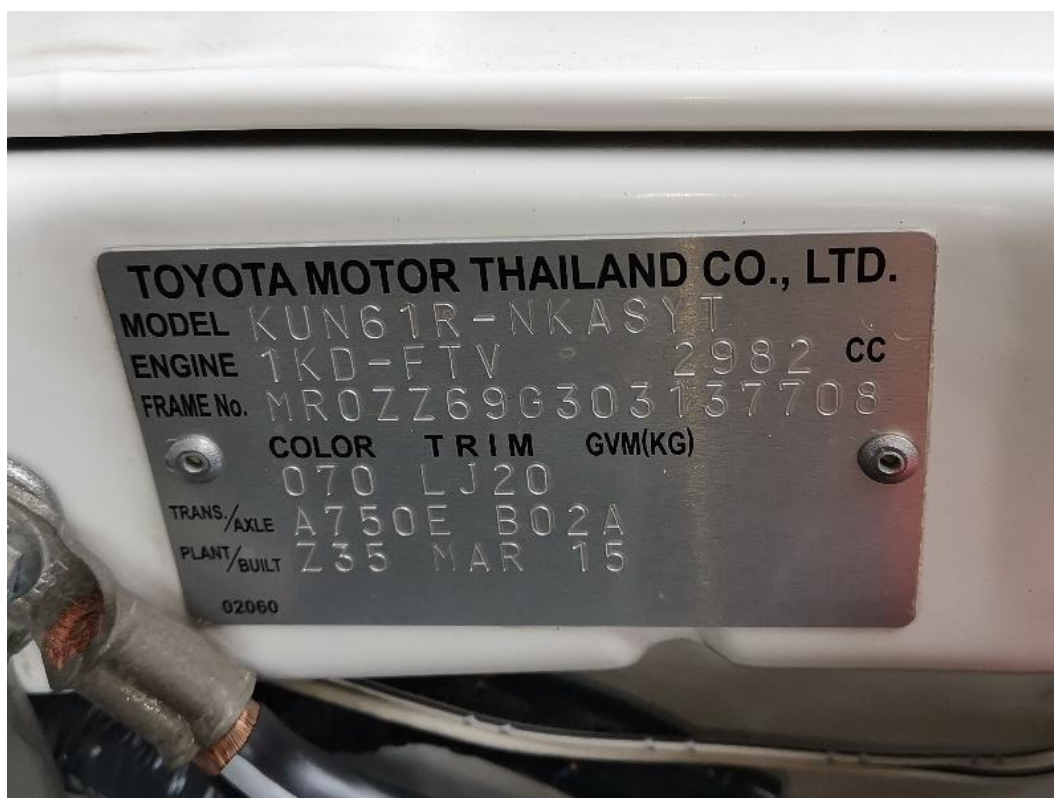
Front left fender ★★★★★	Bonnet / hood ★★★★★	Front bumper ★★★★★	Front right fender ★★★★★	<p>[หน้าต่าง] กระจกหน้ารถ หินกระเด็น บางส่วน</p> <p>[เบา] Left direction Indicator ความเสียหาย มี</p> <p>[ภายใน] การขับที่ รอยย่น, รอยขีดข่วน มี ตกแต่งอื่นๆ รอยขีดข่วน บางส่วน</p>
Front left tire, alloy wheel, wheel cover ร่องยางระดับ 5 ★★★★★			Front right tire, alloy wheel, wheel cover ร่องยางระดับ 5 ★★★★★	
Front left door ★★★★★			Front right door ★★★★★	
Left side step / side spoiler ★★★★★			Right side step / side spoiler ★★★★★	
Rear left door ★★★★★			Rear right door ★★★★★	
Left back tire, alloy wheel, wheel cover ร่องยางระดับ 5 ★★★★★			Right front tire, alloy wheel, wheel cover ร่องยางระดับ 5 ★★★★★	
Left back fender ★★★★★			Right back fender ★★★★★	
Roof ★★★★★	Trunk lid / boot lid ★★★★★	Back rear spoiler & under spoiler ★★★★★	Back rear bumper ★★★★★	
Dashboard ★★★★★			Steering wheel ★★★★★	
Front left seat ★★★★★			Front right seat ★★★★★

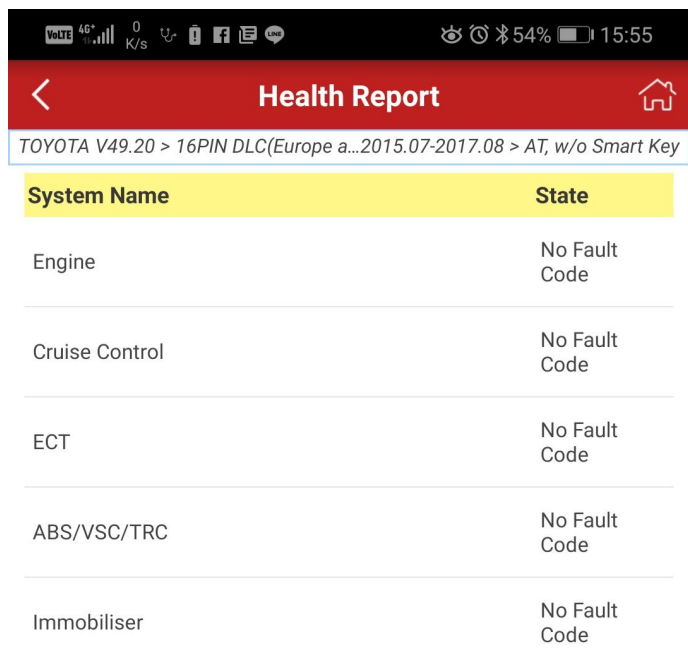
Health Report

TOYOTA V49.20 > 16PIN DLC(Europe a...2015.07-2017.08 > AT, w/o Smart Key

System Name	State
Engine	No Fault Code
Cruise Control	No Fault Code
ECT	No Fault Code
ABS/VSC/TRC	No Fault Code
Immobiliser	No Fault Code
