# U-Car Grading Report

# U-car Grading Report

รุ่น	HONDA ACCORD 2.0		
สี	สีดำ	หมายเลขทะเบียน (Plate number)	ขช4188
รุ่นปี	2011	เลขไมล์	121,971กม.
แบบ	เลขตัวถัง	MRHCP1630BP200902

เครื่องยนต์	สภาพดี
วันที่ตรวจสอบ	2022/1/21
สาขา	Car Plus
ที่อยู่

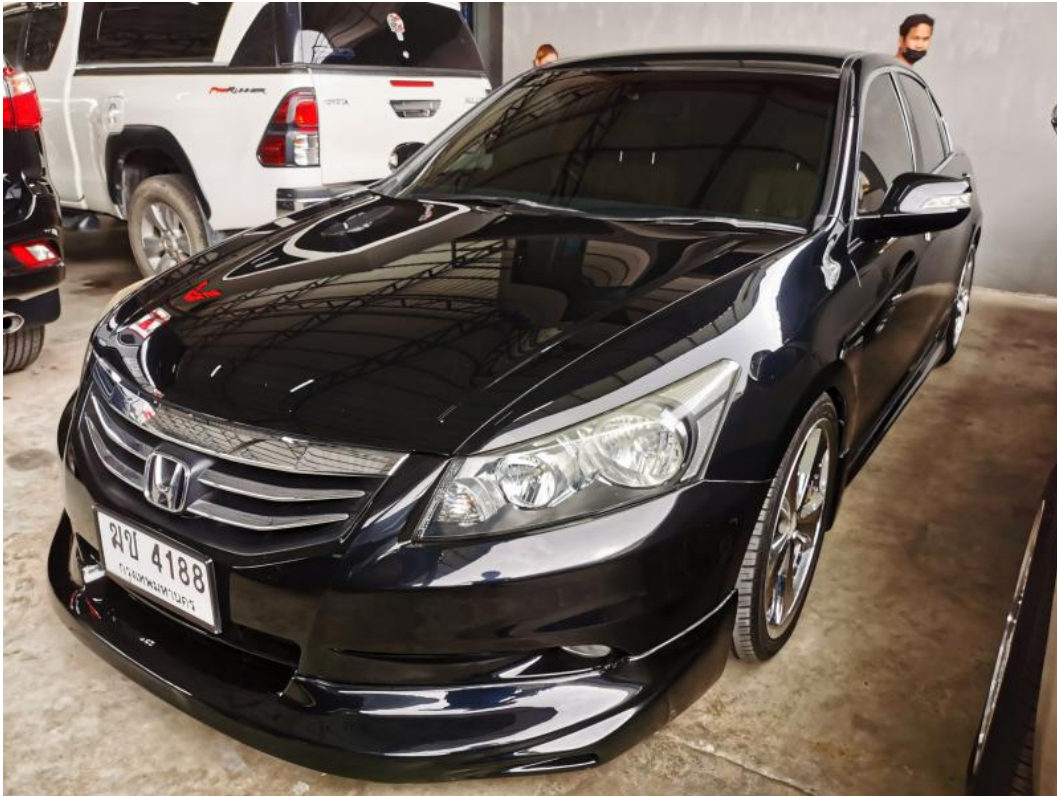
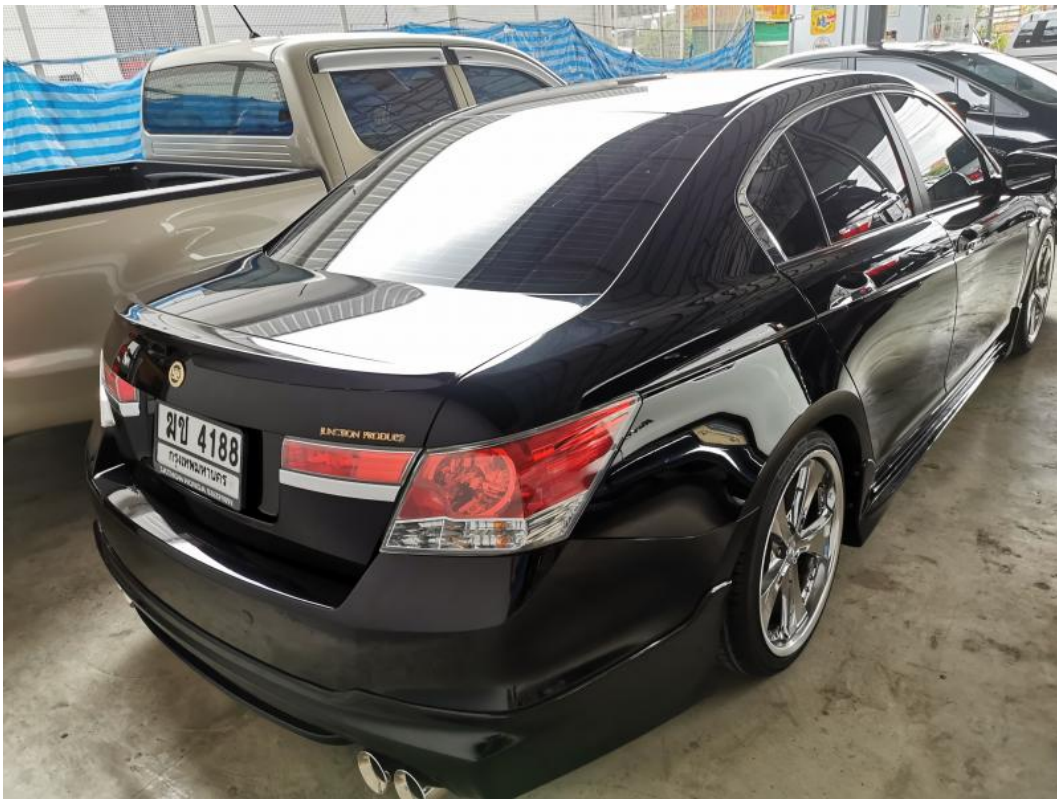
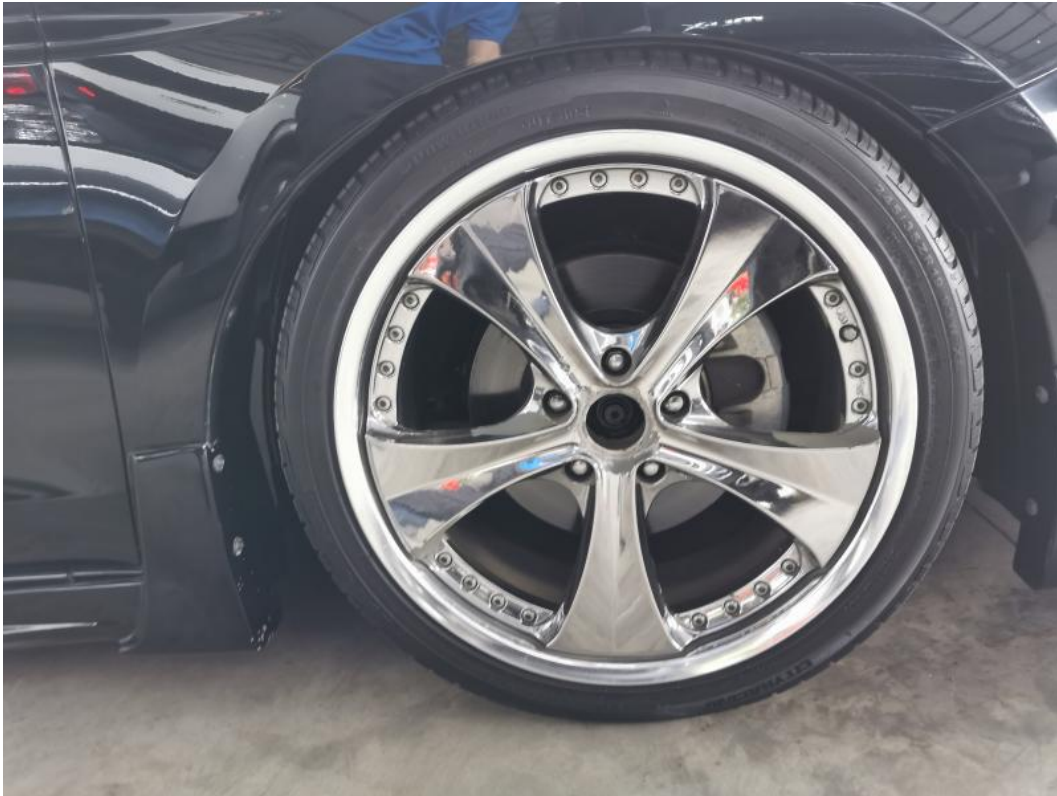
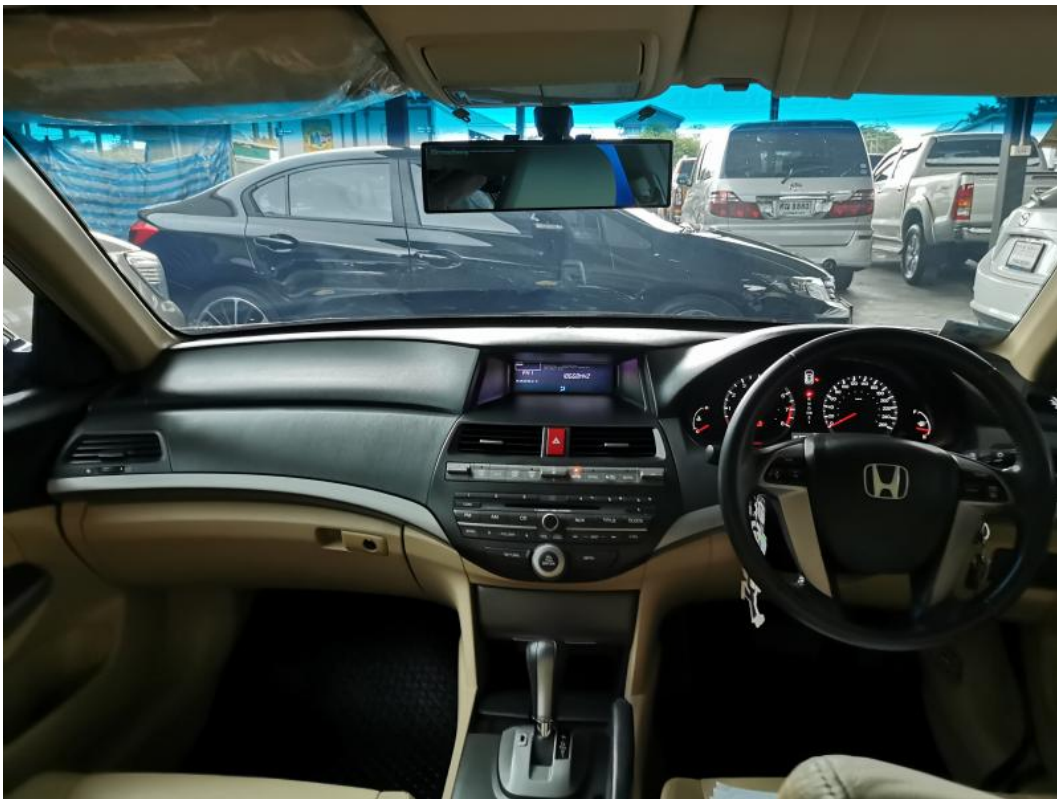
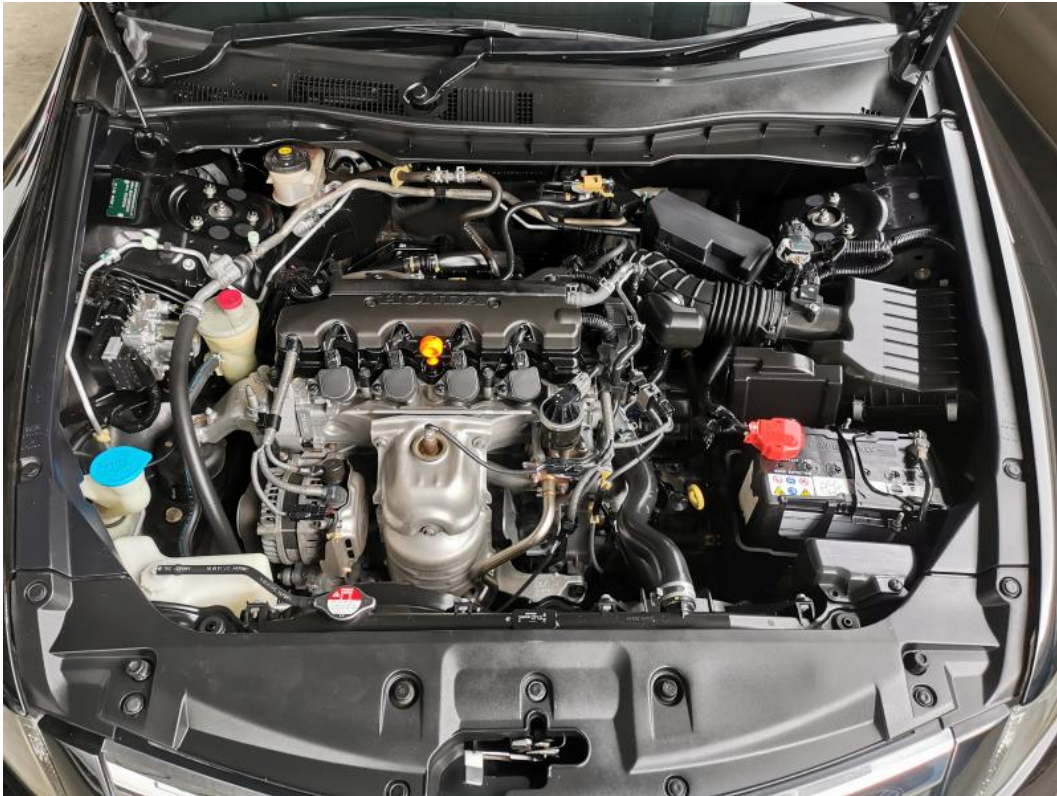
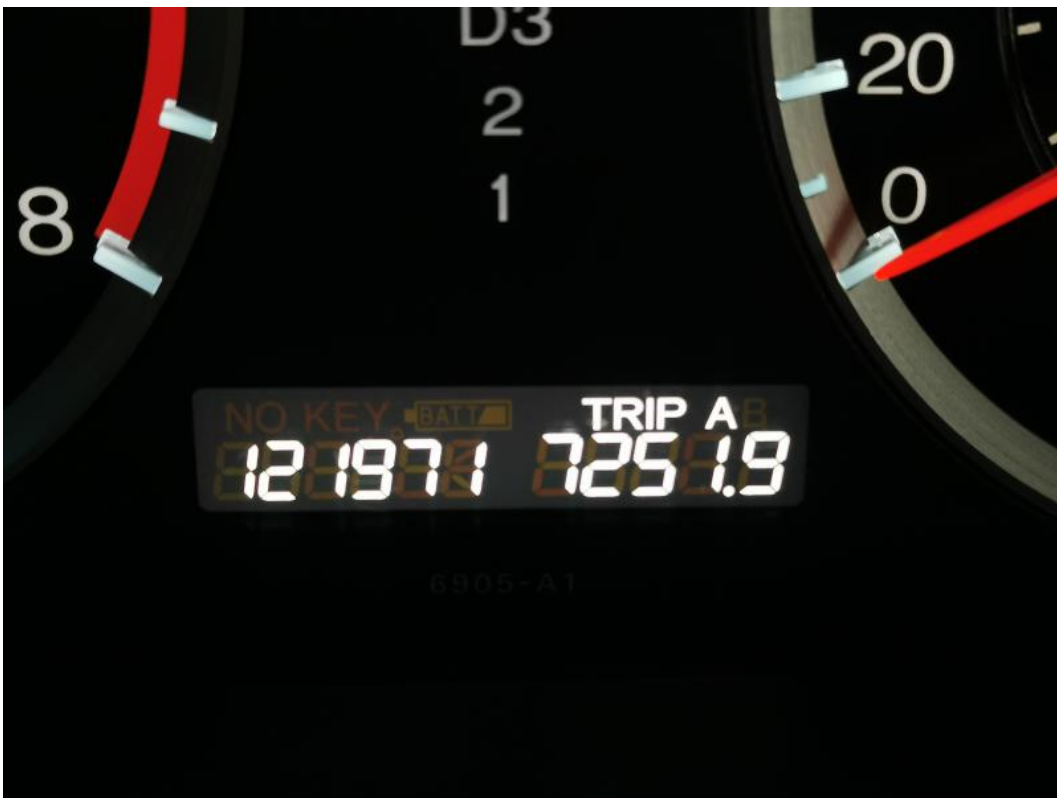
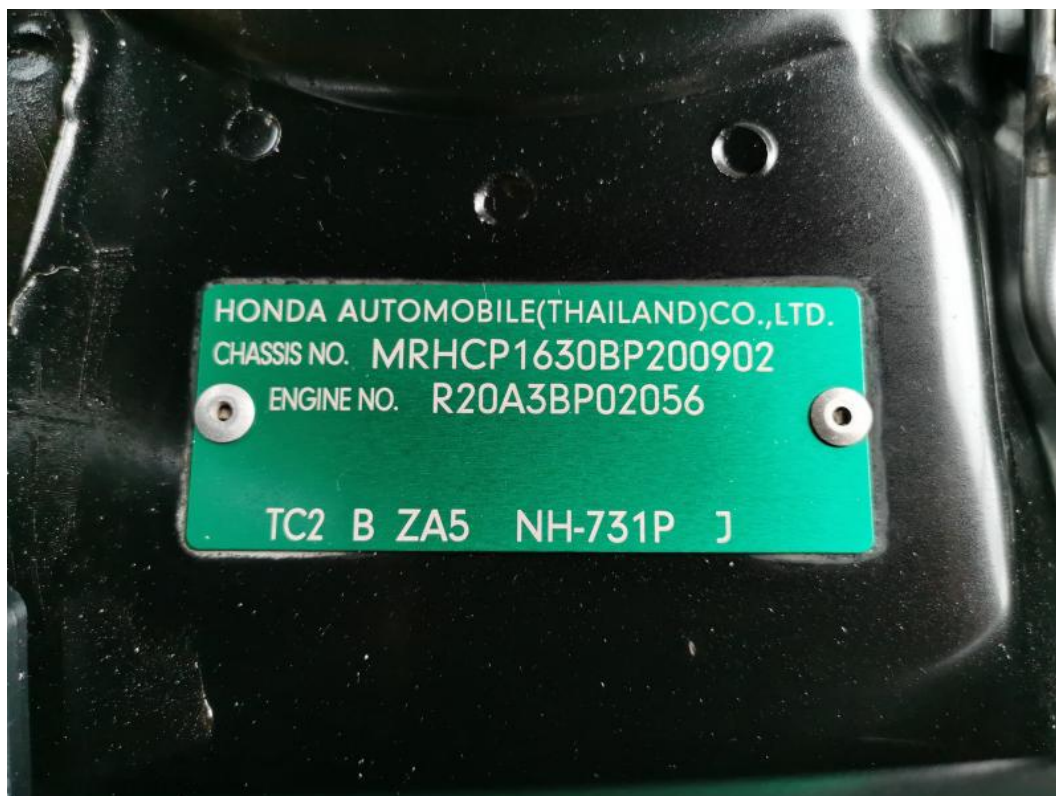
Front left fender ★★★★★	Bonnet / hood ★★★★★	Front bumper ★★★★★	Front right fender ★★★★★	Rear reinforcement damaged [บันทึก] Rear Floor/Trunk Floor ฟันสี มี Rear end panel ฟันสี มี Rear Floor/Trunk Floor ความเสียหายเล็กน้อย มี  [หน้าต่าง] กระงะกหน้ารถ แตก S  [ภายใน] Headliner คราบ SS
Front left tire, alloy wheel, wheel cover ร่องยางระดับ 5 ★★★★★			Front right tire, alloy wheel, wheel cover ร่องยางระดับ 5 ★★★★★	
Front left door ★★★★★			Front right door ★★★★★	
Left side step / side spoiler ★★★★★			Right side step / side spoiler ★★★★★	
Rear left door ★★★★★			Rear right door ★★★★★	
Left back tire, alloy wheel, wheel cover ร่องยางระดับ 5 ★★★★★			Right back tire, alloy wheel, wheel cover ร่องยางระดับ 5 ★★★★★	
Left back fender ★★★★★			Right back fender ★★★★★	
Roof ★★★★★	Trunk lid / boot lid ★★★★★	Back rear spoiler & under spoiler ★★★★★	Back rear bumper ★★★★★	
Dashboard ★★★★★		Steering wheel ★★★★★		
Front left seat ★★★★★		Front right seat ★★★★★
