U-Car Grading Report

รายงานผลการตรวจเช็คสภาพรถยนต์
ภายใต้การดูแลของสมาคมการประเมินสภาพรถยนต์ประเทศไทย

รุ่น	HONDA ACCORD 2.0 EL		
สี	Black	หมายเลขทะเบียน (Plate number)	4กษ9695
รุ่นปี	2015	เลขไมล์	140,904กม.
แบบ	เลขตัวถัง	MRHCR1640FP100126	
หมายเหตุ	ทำสีใหม่ด้วยสีเดิม

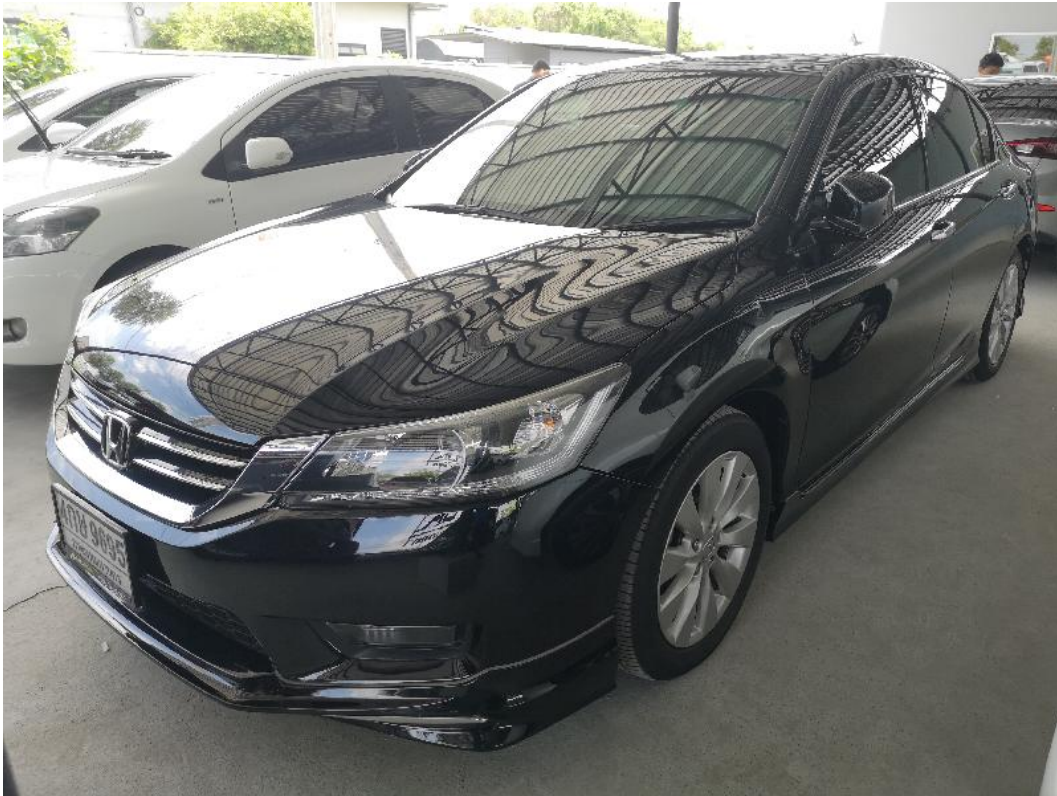
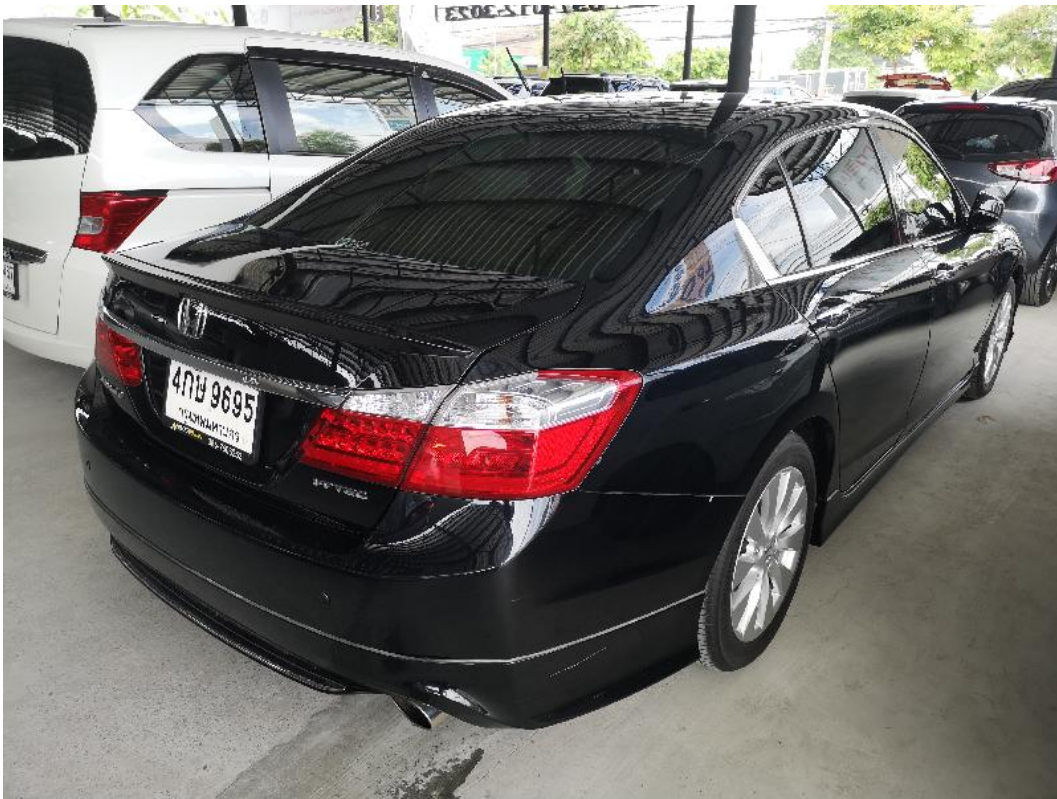
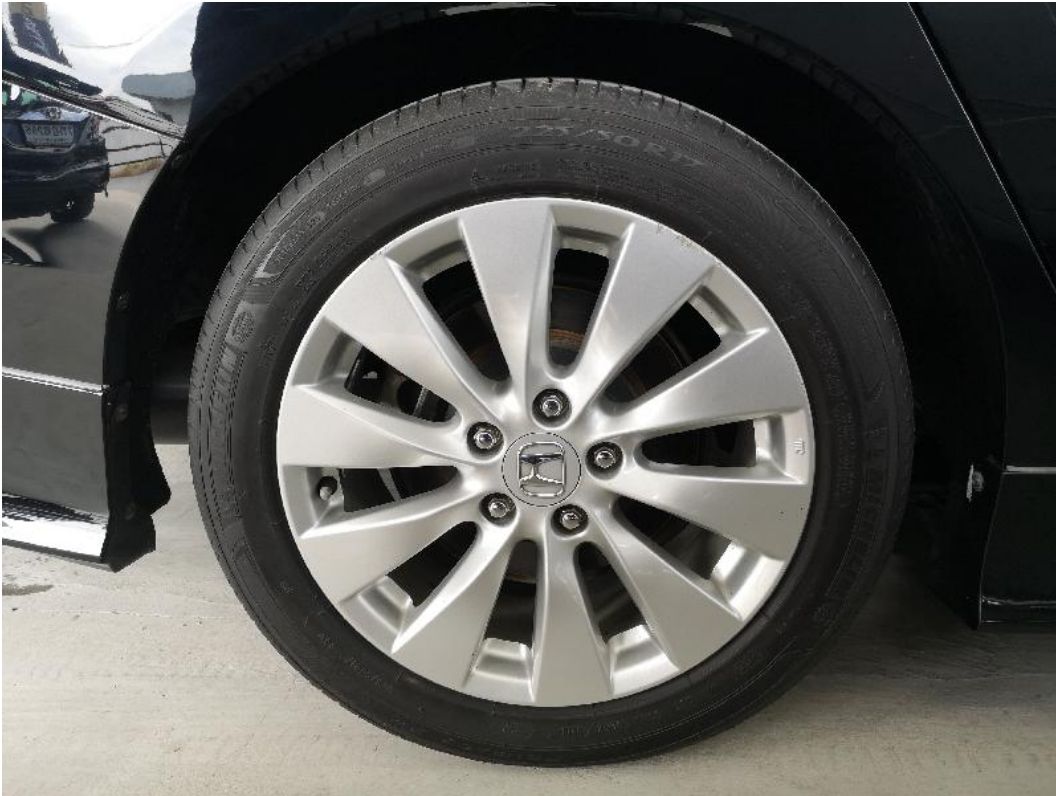
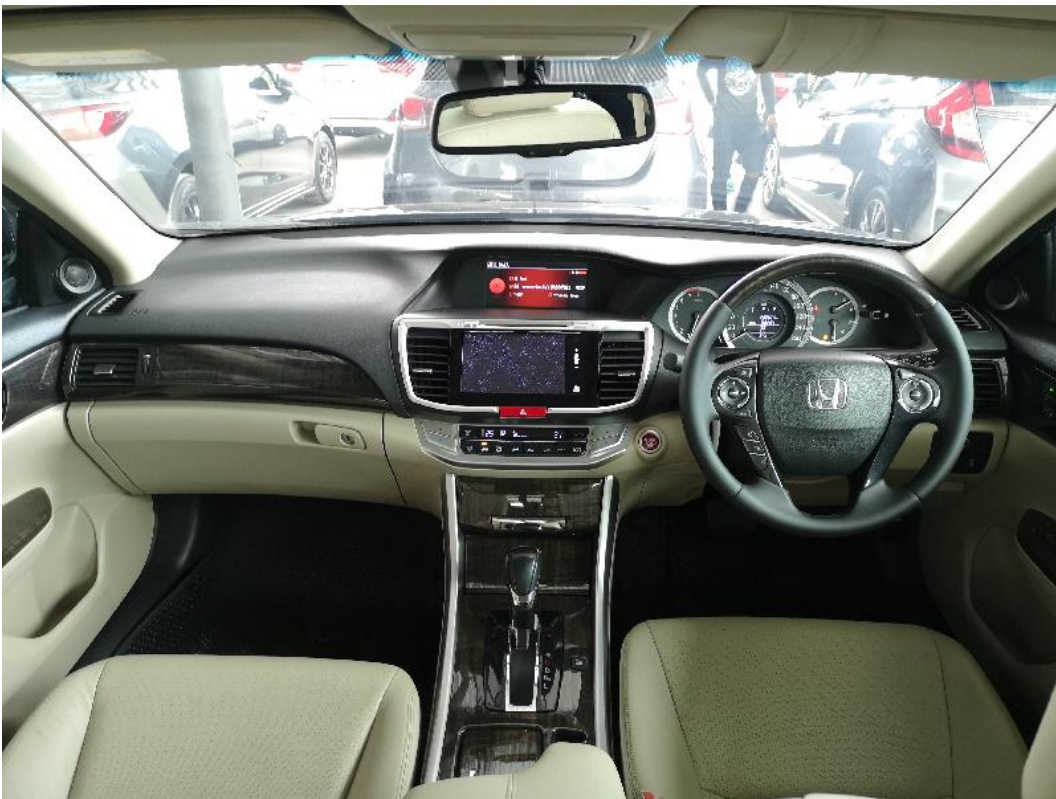
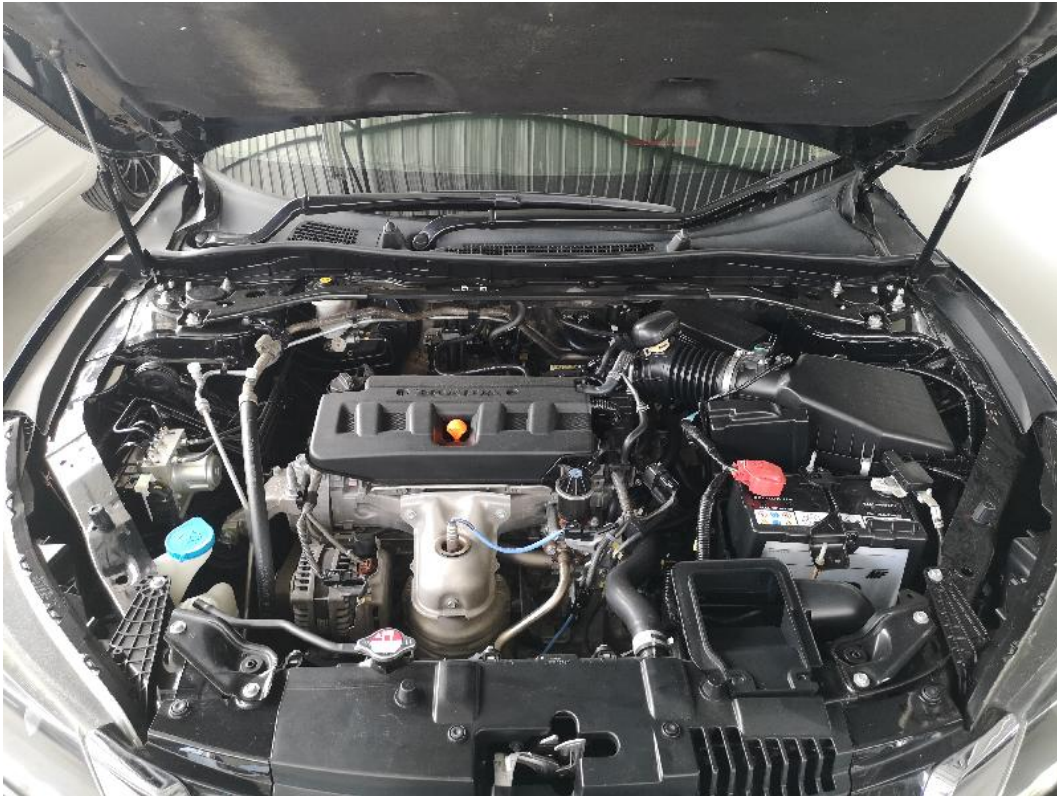
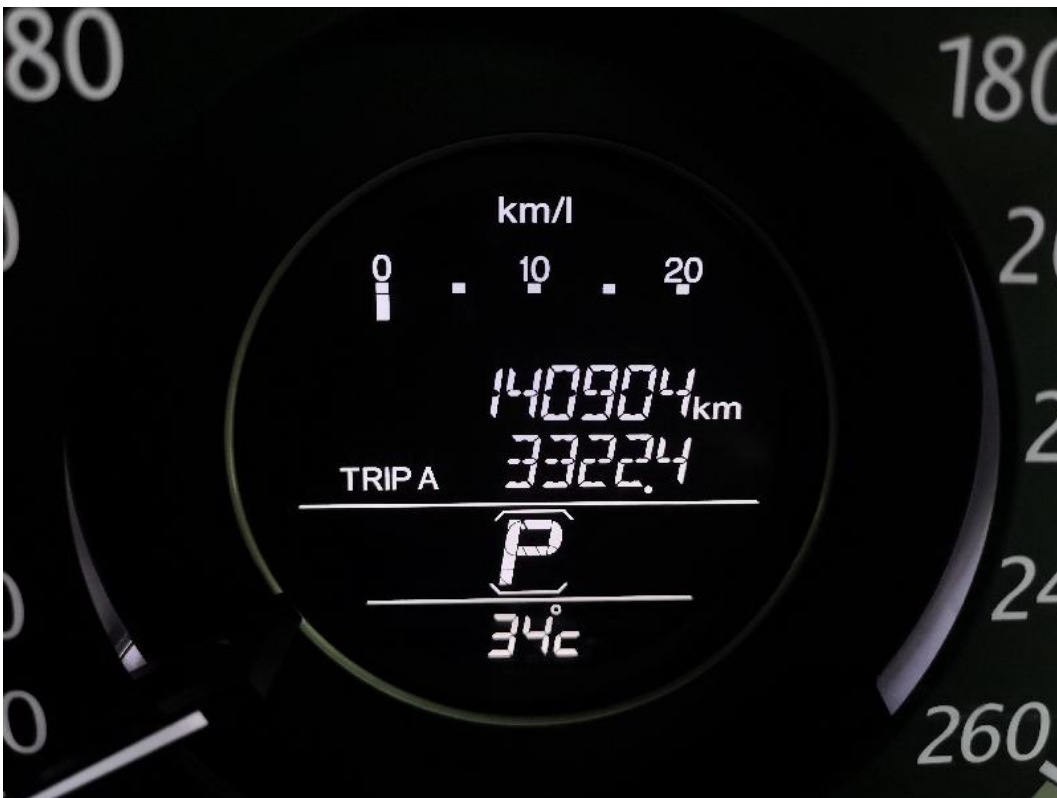
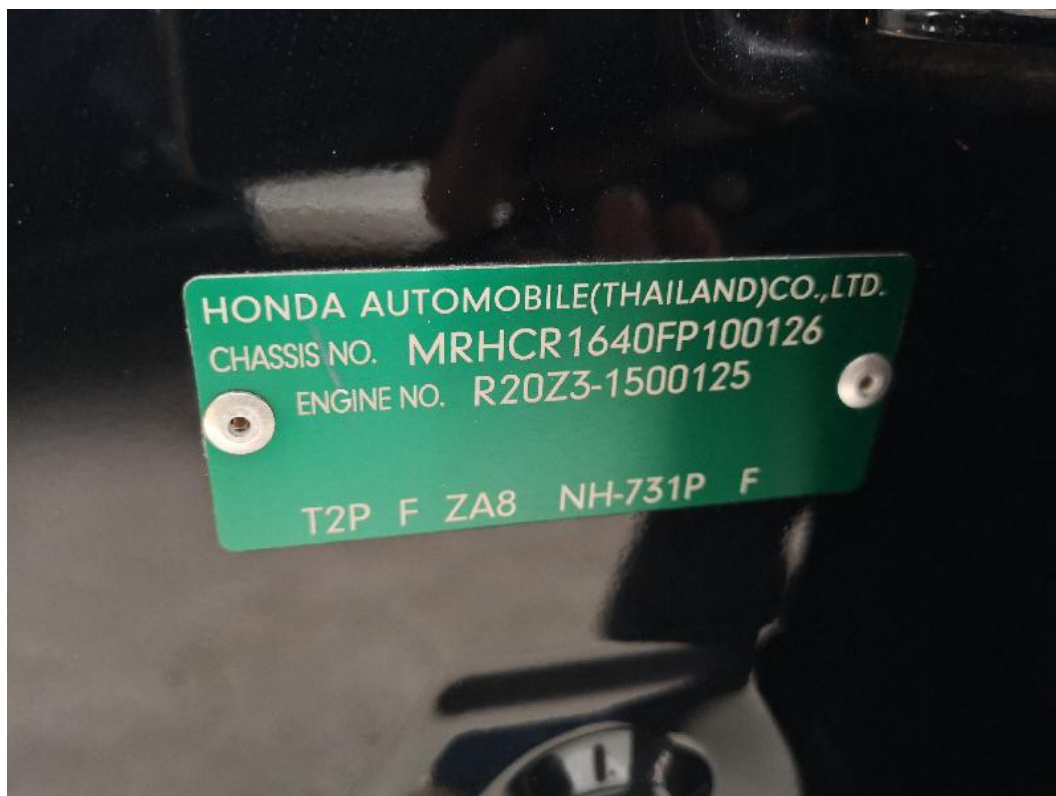
<p>Front left fender ★★★★★</p> <p>Front left tire, alloy wheel, wheel cover ร่องยางระดับ 7 ★★★★★</p> <p>Front left door ★★★★★</p> <p>Left side step / side spoiler ★★★★★</p> <p>Rear left door ★★★★★</p> <p>Left back tire, alloy wheel, wheel cover ร่องยางระดับ 7 ★★★★★</p> <p>Left back fender ★★★★★</p> <p>Roof ★★★★★</p> <p>Dashboard ★★★★★</p> <p>Front left seat ★★★★★</p> <p>Front and back left door trim ★★★★★</p> <p>Rear seat ★★★★★</p>		<p>Bonnet / hood ★★★★★</p> <p>Front bumper ★★★★★</p> <p>Front right tire, alloy wheel, wheel cover ร่องยางระดับ 7 ★★★★★</p> <p>Right side step / side spoiler ★★★★★</p> <p>Rear right door ★★★★★</p> <p>Right front tire, alloy wheel, wheel cover ร่องยางระดับ 7 ★★★★★</p> <p>Right back fender ★★★★★</p> <p>Trunk lid / boot lid ★★★★★</p> <p>Back rear spoiler & under spoiler ★★★★★</p> <p>Steering wheel ★★★★★</p> <p>Front right seat ★★★★★</p> <p>Front and back right door trim ★★★★★</p> <p>Console ★★★★★</p> <p>Luggage room ★★★★★</p>	<p>Front right fender ★★★★★</p> <p>Front right door ★★★★★</p> <p>Right rear door ★★★★★</p> <p>Right back bumper ★★★★★</p> <p>Back rear bumper ★★★★★</p>	<p>[บันทึก] ทำสีใหม่ด้วยสีเดิม กระจกข้างซ้าย ไฟมรยขีดข่วน บางส่วน</p> <p>[หน้าต่าง] กระจกหน้ารถ ทึบกระเด็น บางส่วน</p> <p>[เบา] Right head light หมอก ชุมนิว บางส่วน Left head light หมอก ชุมนิว บางส่วน</p> <p>[ภายใน] ตักแต่งอื่นๆ รอยขีดข่วน บางส่วน Headliner คราบ S</p>
