U-Car Grading Report

รายงานผลการตรวจเช็คสภาพรถยนต์
ภายใต้การดูแลของสมาคมการประเมินสภาพรถยนต์ประเทศไทย

รุ่น	HONDA City 1.5V		
สี	White	หมายเลขทะเบียน (Plate number)	6กข8137
รุ่นปี	2010	เลขไมล์	157,336กม.
แบบ	เลขตัวถัง	MRHGM2640BP252825

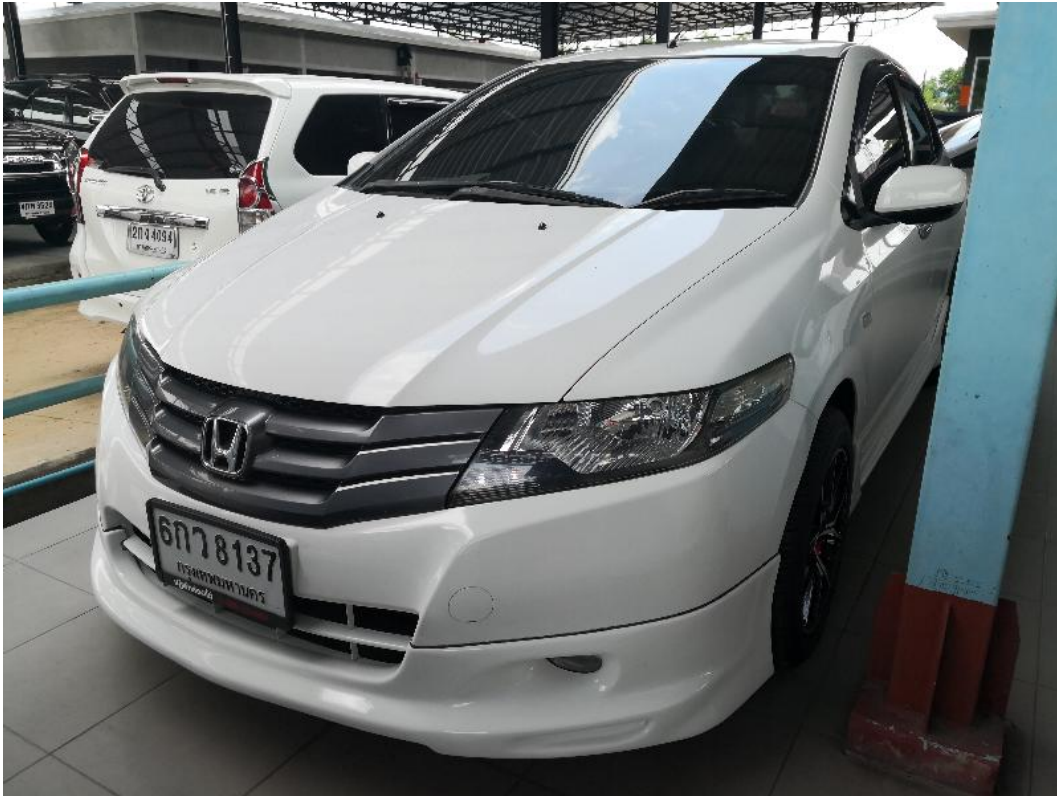
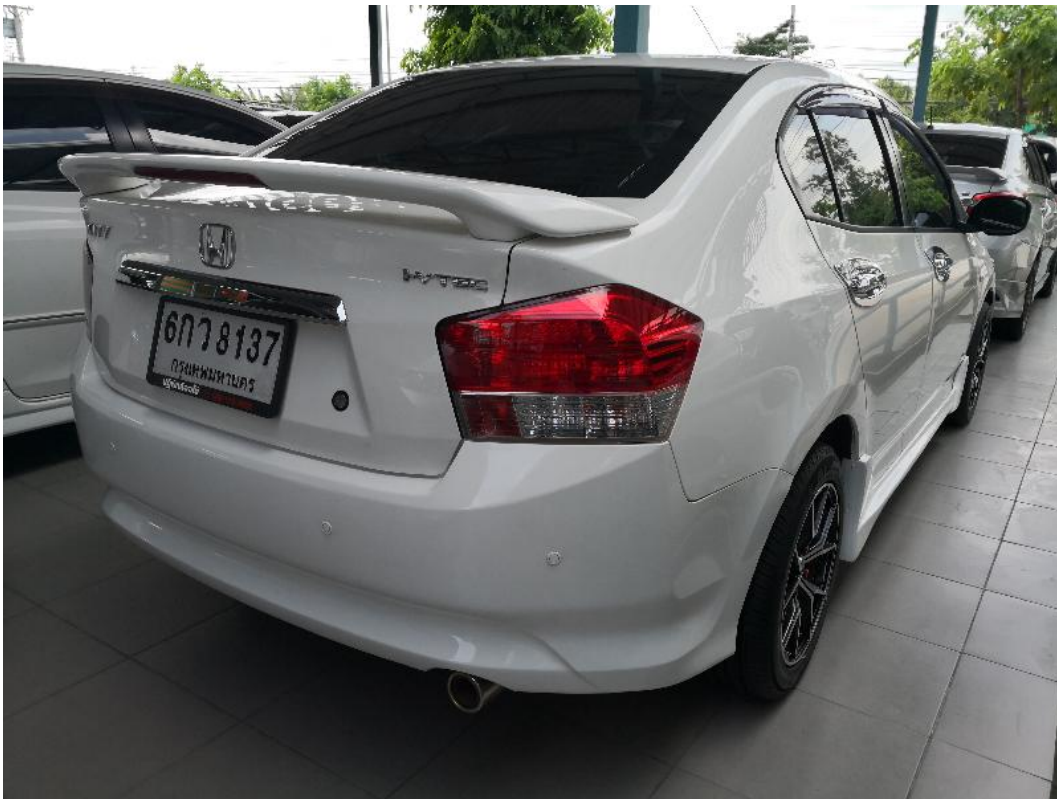
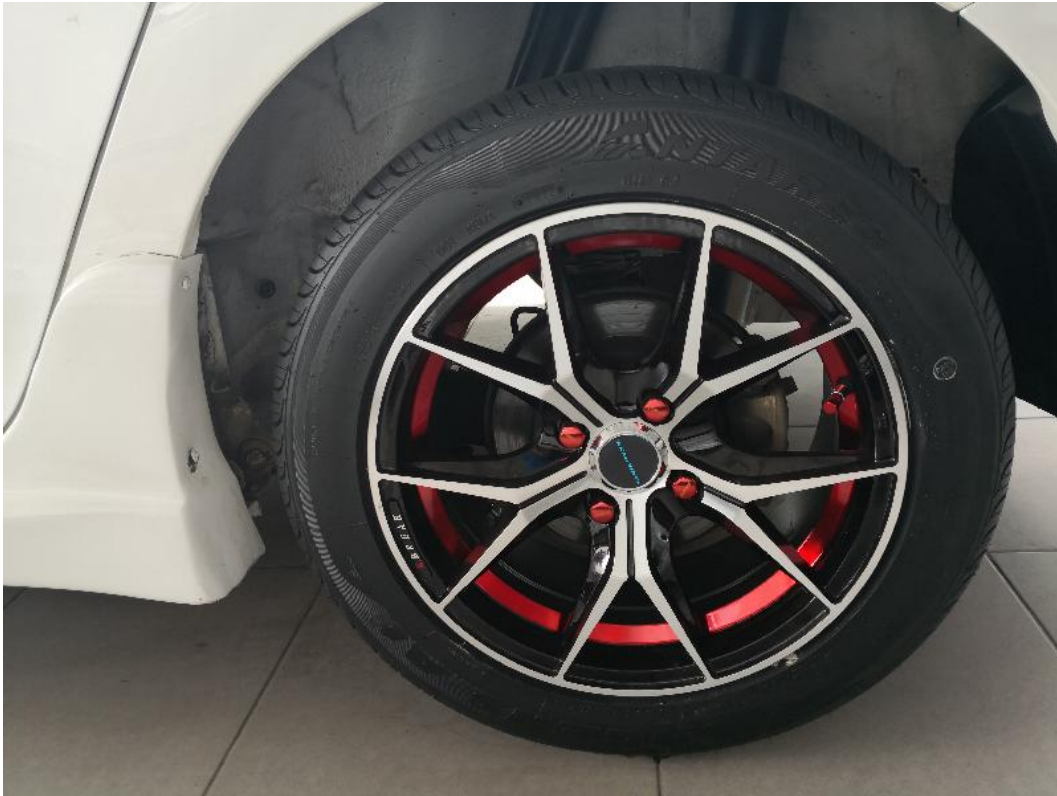
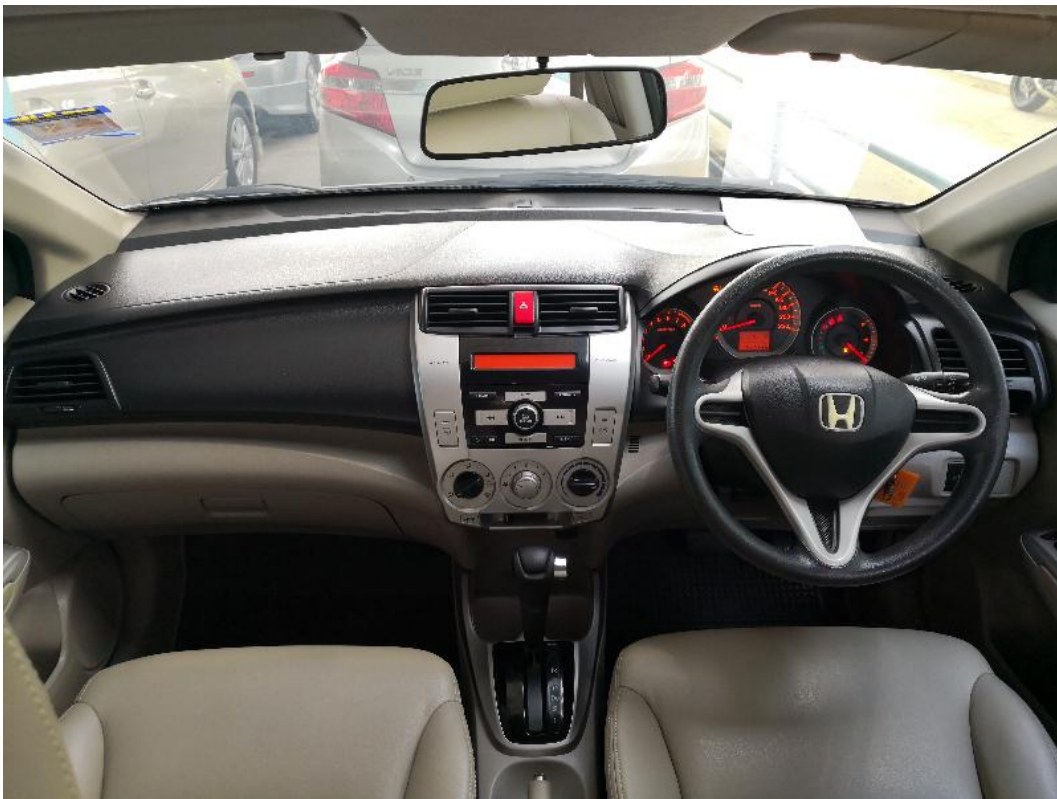
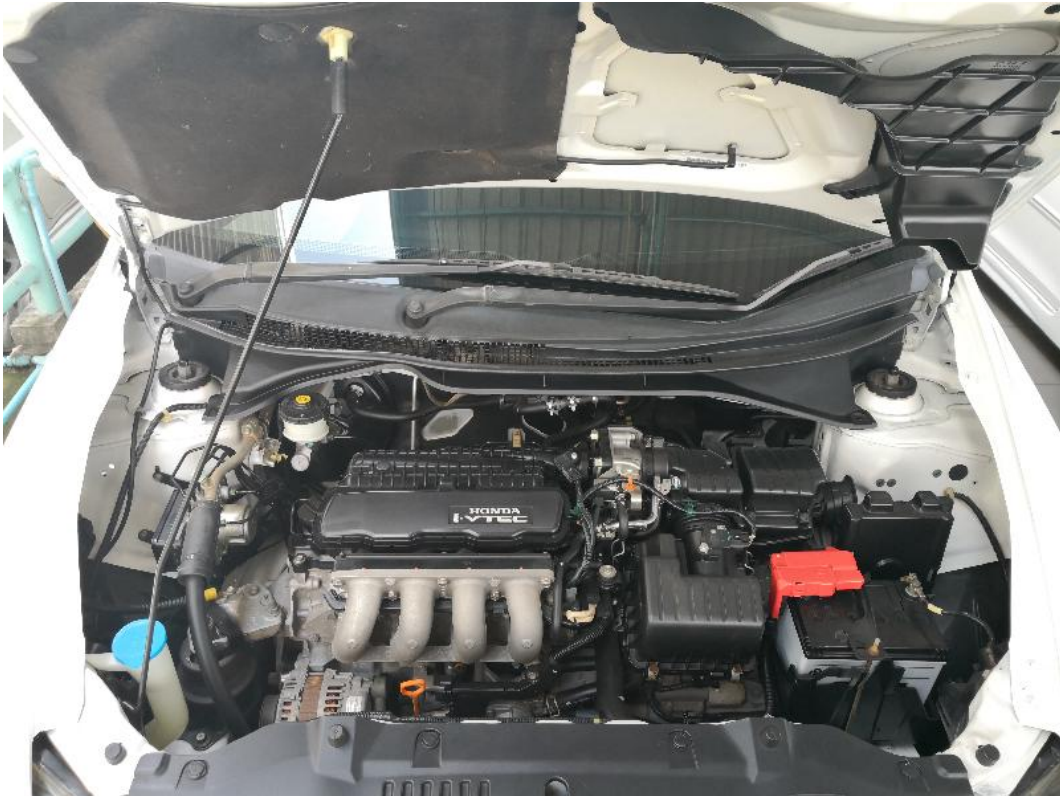
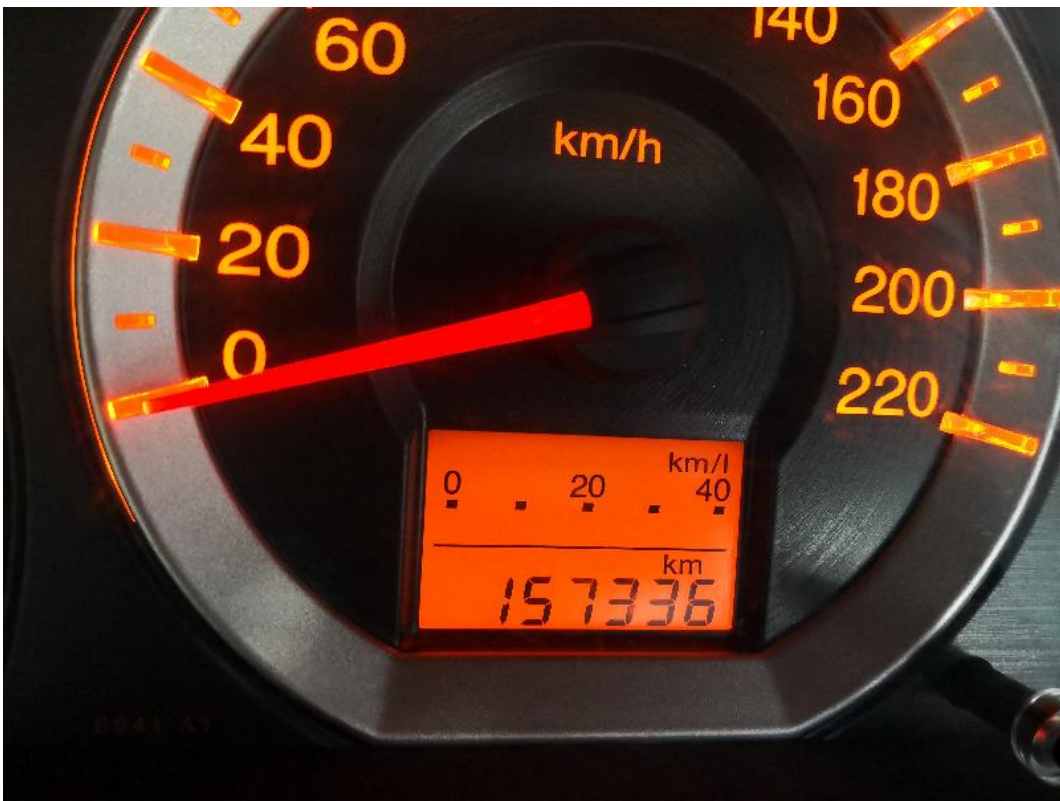
<p>Front left fender</p> <p>★★★★☆</p>	<p>Bonnet / hood</p> <p>★★★★★</p>	<p>Front bumper</p> <p>★★★★★</p>	<p>Front right fender</p> <p>★★★★★</p>	<p>[หน้าต่าง] กระจกหน้ารถ หินกระเด็น บางส่วน</p> <p>[เบา] Right head light หมอก ชุนมัว บางส่วน Left head light หมอก ชุนมัว บางส่วน</p> <p>[ภายใน] พื้นพรม รอยย่น S</p>		
<p>Front left tire, alloy wheel, wheel cover ร่องยางระดับ 9</p> <p>★★★★★</p>			<p>Front right tire, alloy wheel, wheel cover ร่องยางระดับ 9</p> <p>★★★★★</p>			
<p>Front left door</p> <p>★★★★★</p>			<p>Front right door</p> <p>★★★★★</p>			
<p>Left side step / side spoiler</p> <p>★★★★★</p>			<p>Right side step / side spoiler</p> <p>★★★★★</p>			
<p>Rear left door</p> <p>★★★★☆</p>			<p>Rear right door</p> <p>★★★★☆</p>			
<p>Left back tire, alloy wheel, wheel cover ร่องยางระดับ 9</p> <p>★★★★★</p>			<p>Right front tire, alloy wheel, wheel cover ร่องยางระดับ 9</p> <p>★★★★★</p>			
<p>Left back fender</p> <p>★★★★★</p>			<p>Right back fender</p> <p>★★★★★</p>

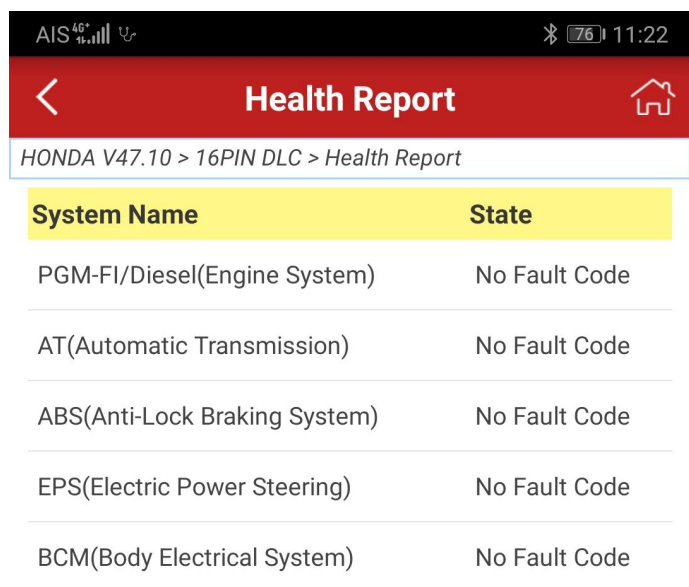
การวินิจฉัย CP 1

A screenshot of a mobile application interface. At the top, there's a status bar with "AIS", signal strength, Wi-Fi, and battery icons, and the time "11:22". Below that is a red header with a back arrow, the text "Health Report", and a home icon. Underneath is a breadcrumb trail: "HONDA V47.10 > 16PIN DLC > Health Report". The main content is a table with two columns: "System Name" and "State".

System Name	State
PGM-FI/Diesel(Engine System)	No Fault Code
AT(Automatic Transmission)	No Fault Code
ABS(Anti-Lock Braking System)	No Fault Code
EPS(Electric Power Steering)	No Fault Code
BCM(Body Electrical System)	No Fault Code
