# U-Car Grading Report

# U-car Grading Report

รุ่น	NISSAN ALMERA 1.2		
สี	Silver	หมายเลขทะเบียน (Plate number)	9กฉ4661
รุ่นปี	2019	เลขไมล์	27,986กม.
แบบ	เลขตัวถัง	MNTBAAN17Z0634555

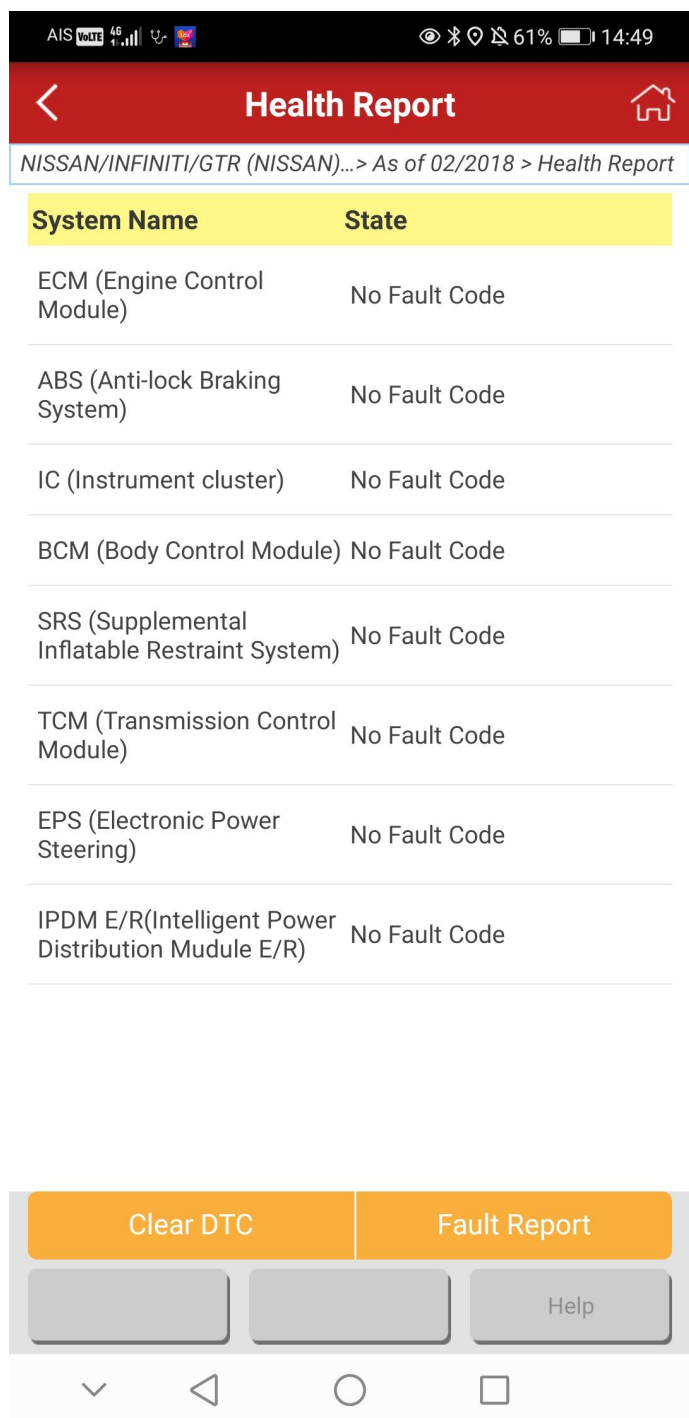
**Health Report**

System Name	State
ECM (Engine Control Module)	No Fault Code
ABS (Anti-lock Braking System)	No Fault Code
IC (Instrument cluster)	No Fault Code
BCM (Body Control Module)	No Fault Code
SRS (Supplemental Inflatable Restraint System)	No Fault Code
TCM (Transmission Control Module)	No Fault Code
EPS (Electronic Power Steering)	No Fault Code
IPDM E/R(Intelligent Power Distribution Mudule E/R)	No Fault Code
