U-Car Grading Report

รายงานผลการตรวจเช็คสภาพรถยนต์
ภายใต้การดูแลของสมาคมการประเมินสภาพรถยนต์ประเทศญี่ปุ่น

รุ่น	SUZUKI CIAZ GL		
สี	Silver	หมายเลขทะเบียน (Plate number)	6กข4739
รุ่นปี	2017	เลขไมล์	70,093กม.
แบบ	เลขตัวถัง	MMSCVC31S00115677

วันที่ตรวจสอบ 2020/10/1

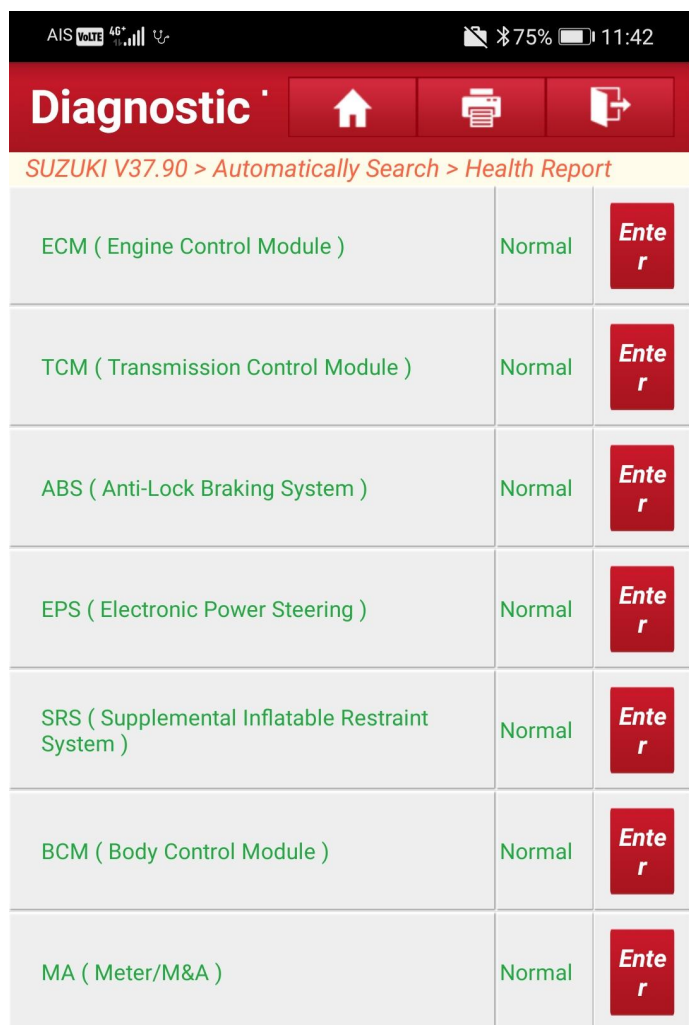
การวินิจฉัย CP 1

Component	Status	Action
ECM (Engine Control Module)	Normal	Enter
TCM (Transmission Control Module)	Normal	Enter
ABS (Anti-Lock Braking System)	Normal	Enter
EPS (Electronic Power Steering)	Normal	Enter
SRS (Supplemental Inflatable Restraint System)	Normal	Enter
BCM (Body Control Module)	Normal	Enter
MA (Meter/M&A)	Normal	Enter
