# U-Car Grading Report

รายงานผลการตรวจเช็คสภาพรถยนต์  
ภายใต้การดูแลของสมาคมการประเมินสภาพรถยนต์ประเทศญี่ปุ่น

| รุ่น | NISSAN TEANA 250 XV | | |

| วันที่ตรวจสอบ | 2020/9/18 |

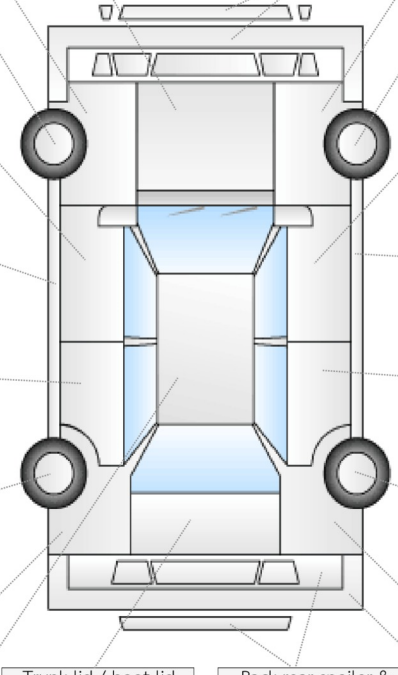
| Front left fender<br>★★★★★ | Bonnet / hood<br>★★★★★ | Front bumper<br>★★★★★ | Front right fender<br>★★★★★ | <div><div>[บันทึก]</div><div>ทำสีใหม่ด้วยสีเดิม</div><div>[หน้าต่าง]</div><div>กระจกหน้ารถ หินกระเด็น บางส่วน</div><div>[ภายใน]</div><div>ห้องของ สกปรก.รอยขีดข่วน บางส่วน</div><div>ตกแต่งอื่นๆ รอยขีดข่วน บางส่วน</div><div>ตกแต่งอื่นๆ รอยย่น SS</div><div>Headliner รอยย่น SS</div></div> | | | |
| Front left tire, alloy wheel, wheel cover<br>ร้อยยางระดับ 7<br>★★★★★ | | | Front right tire, alloy wheel, wheel cover<br>ร้อยยางระดับ 7<br>★★★★★ | | | | |
| Front left door<br>★★★★★ | | | Front right door<br>★★★★★ | | | | |
| Left side step / side spoiler<br>★★★★★ | | | Right side step / side spoiler<br>★★★★★ | | | | |
| Rear left door<br>★★★★★ | | | Rear right door<br>★★★★★ | | | | |
| Left back tire, alloy wheel, wheel cover<br>ร้อยยางระดับ 7<br>★★★★★ | | | Right back tire, alloy wheel, wheel cover<br>ร้อยยางระดับ 7<br>★★★★★ | | | | |
| Left back fender<br>★★★★★ | | | Right back fender<br>★★★★★ | | | | |
| Roof<br>★★★★★ | | | Back rear bumper<br>★★★★★ | | | | |
| Trunk lid / boot lid<br>★★★★★ | Back rear spoiler & under spoiler<br>★★★★★ | | | | | | |

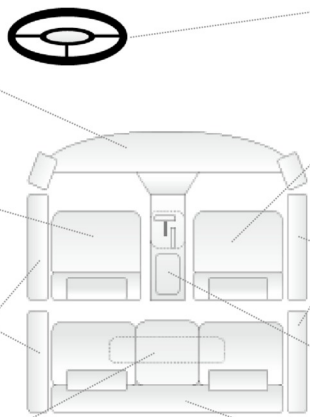
| | | Steering wheel<br>★★★★★ | | | | | |
| | | Front right seat<br>★★★★★ | | | | | |
| | | Front and back right door trim<br>★★★★★ | | | | | |
| | | Console<br>★★★★★ | | | | | |
| | | Luggage room<br>★★★★★ | | | | | |
| | | Rear seat<br>★★★★★ | | | | | |
| | | Front left seat<br>★★★★★ | | | | | |
| Front and back left door trim<br>★★★★★ | | | | | | | |

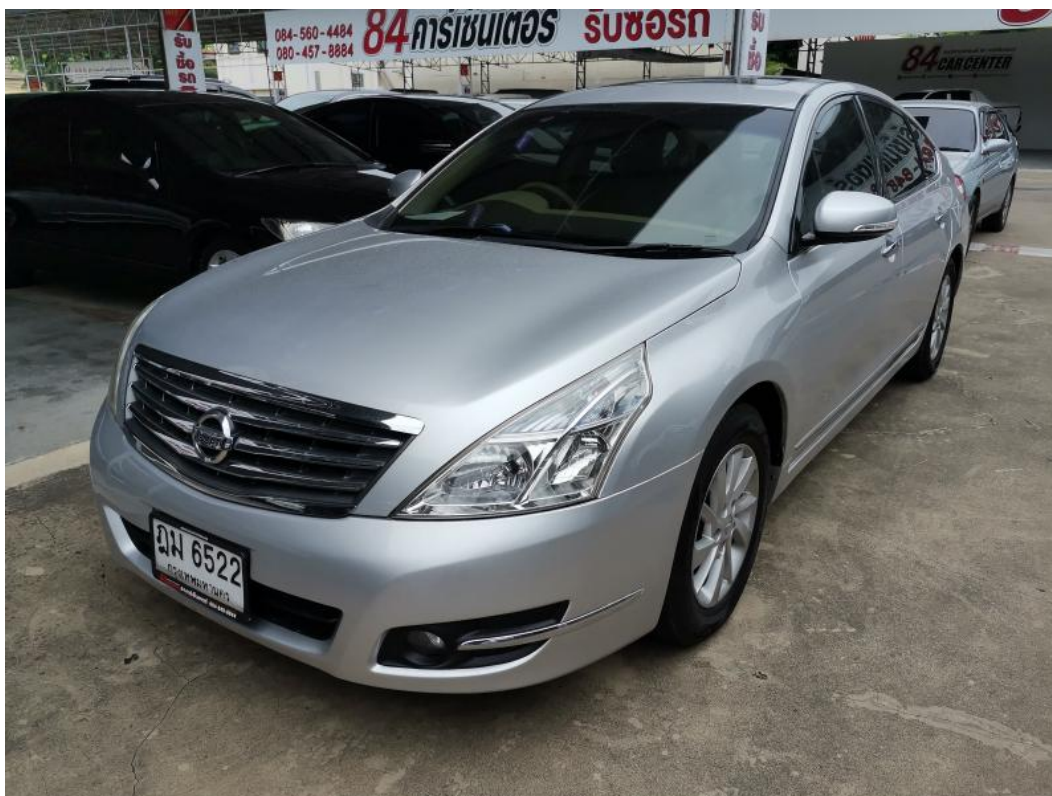
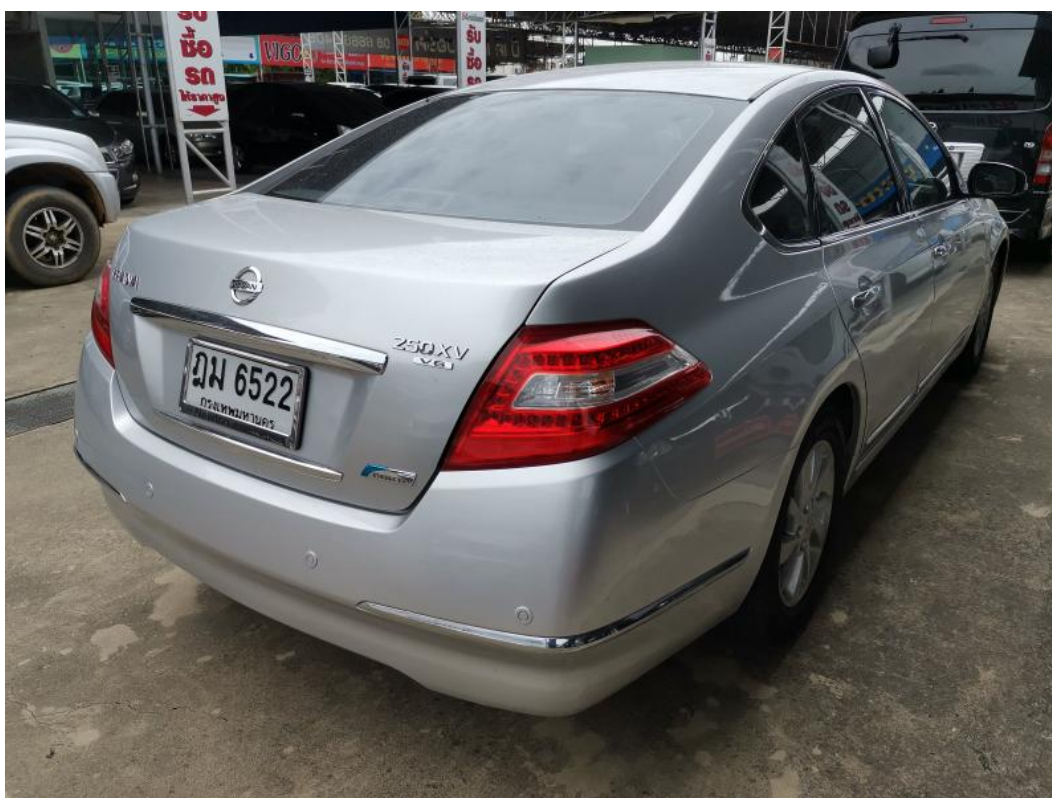
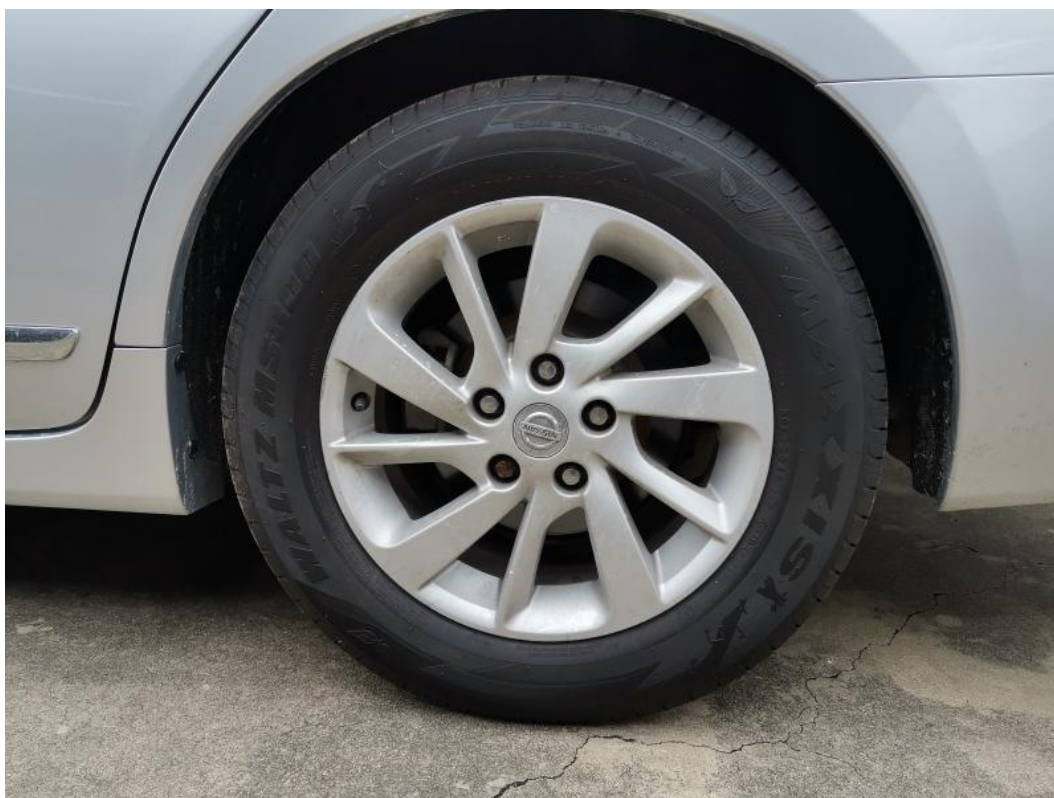
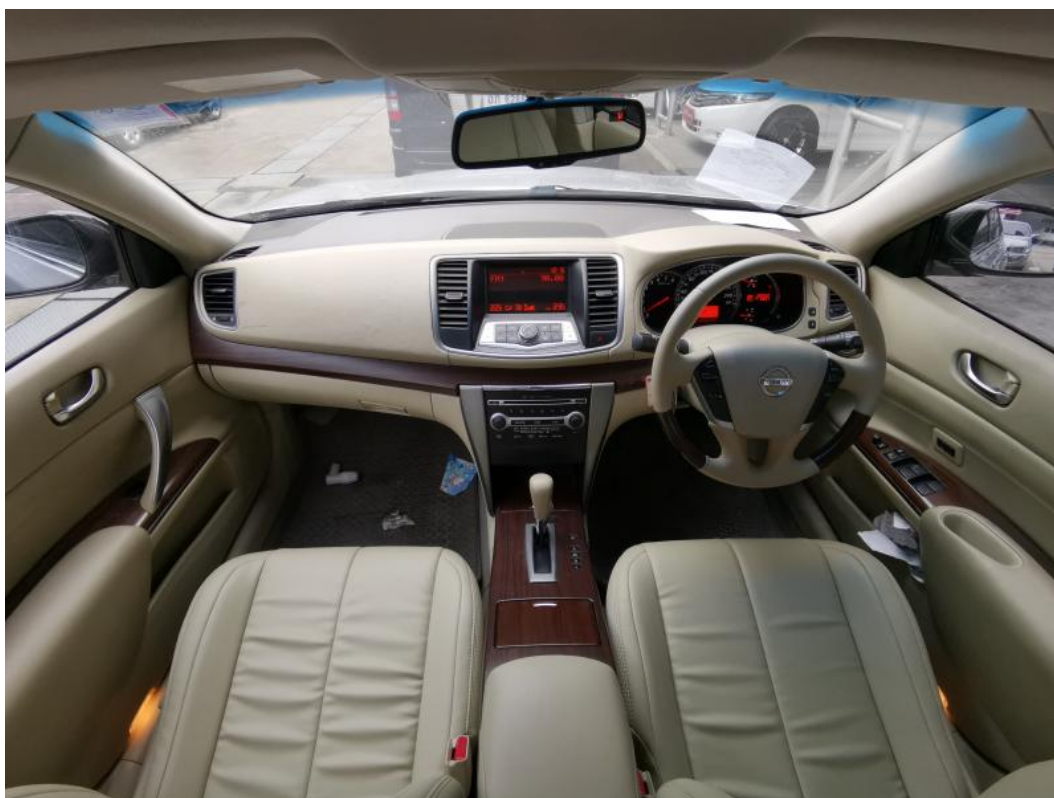
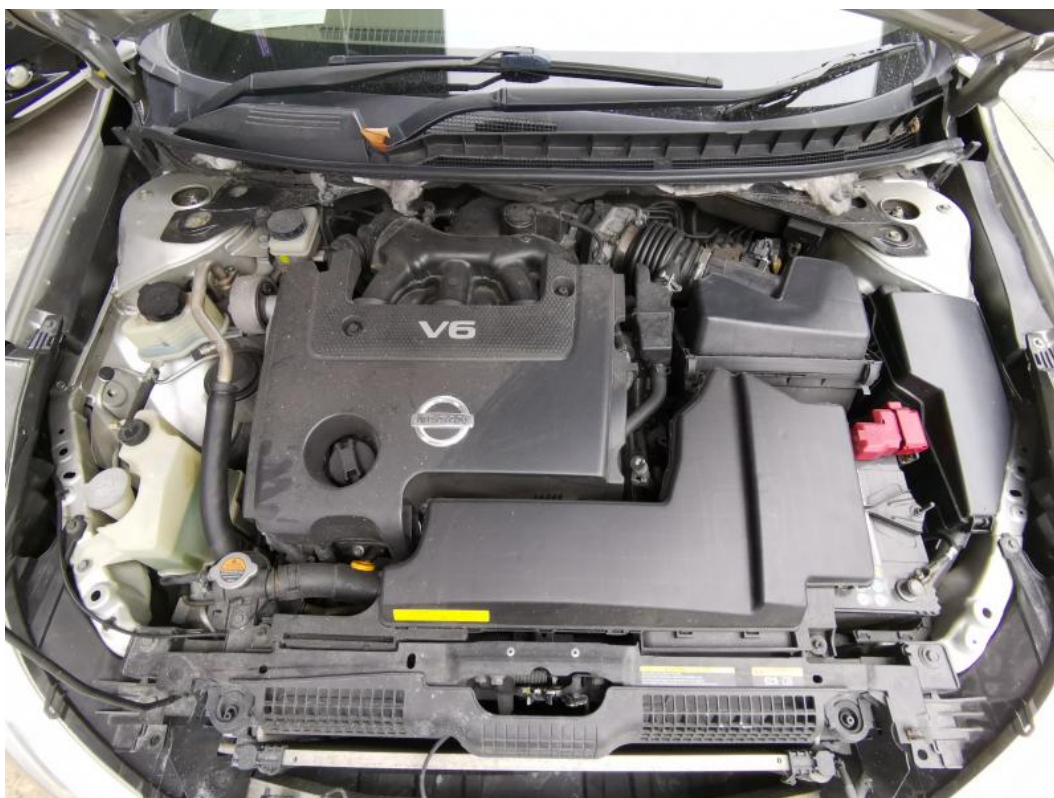
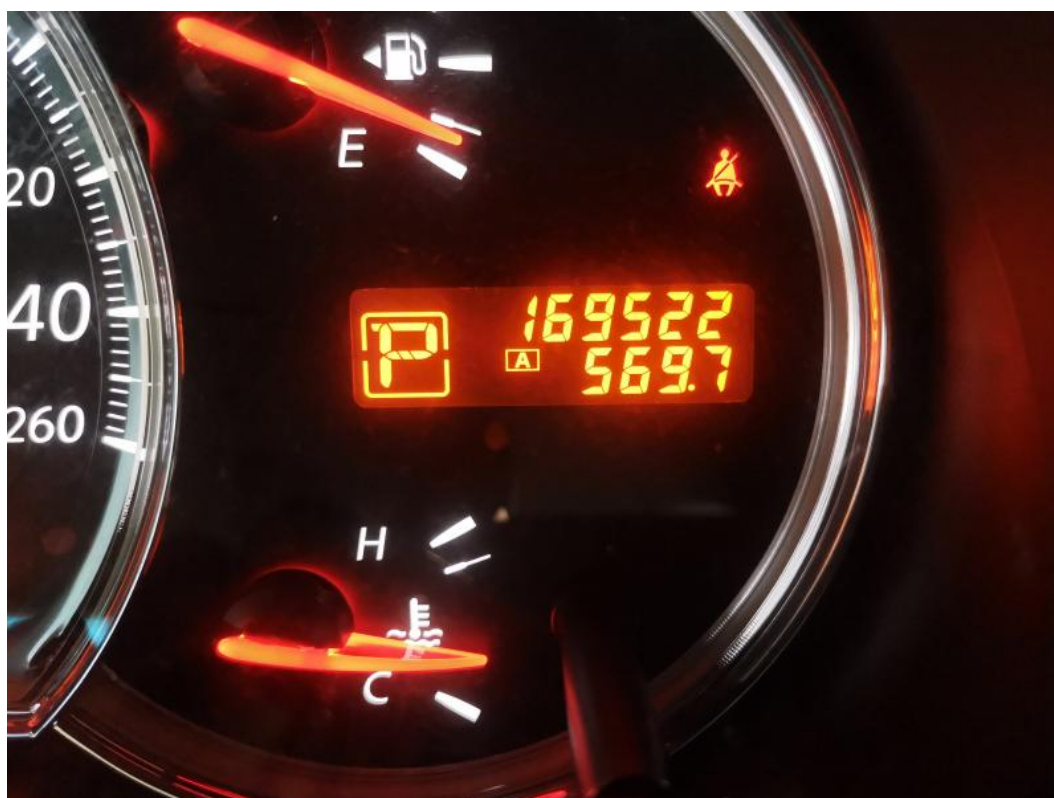
การวินิจฉัย CP 1

| System Name | State |
| HVAC (Heating Ventilation Air-conditioning and Cooling) | Find Fault Code 1 |
