U-Car Grading Report

หนังสือรับรอง โดย GOO INSPECTION

รุ่น	PORSCHE CAYENNE CAYENNE S E HYBRID		
สี	Grey	หมายเลขทะเบียน (Plate number)	4กถ866
รุ่นปี	2015	เลขไมล์	68,736กม.
แบบ	เลขตัวถัง	WP1ZZZ92ZGLA60293

วันที่ตรวจสอบ	19 เมษายน 2564	วันที่ตรวจสอบอีกครั้ง	
---------------	----------------	-----------------------	--

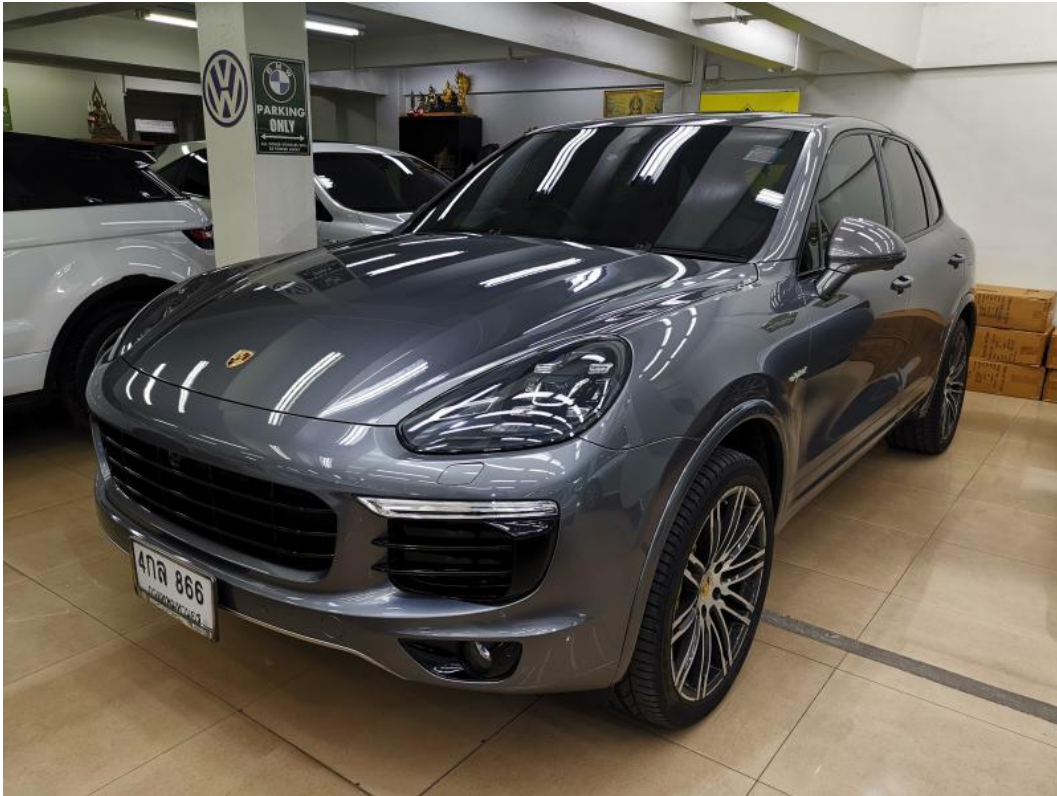
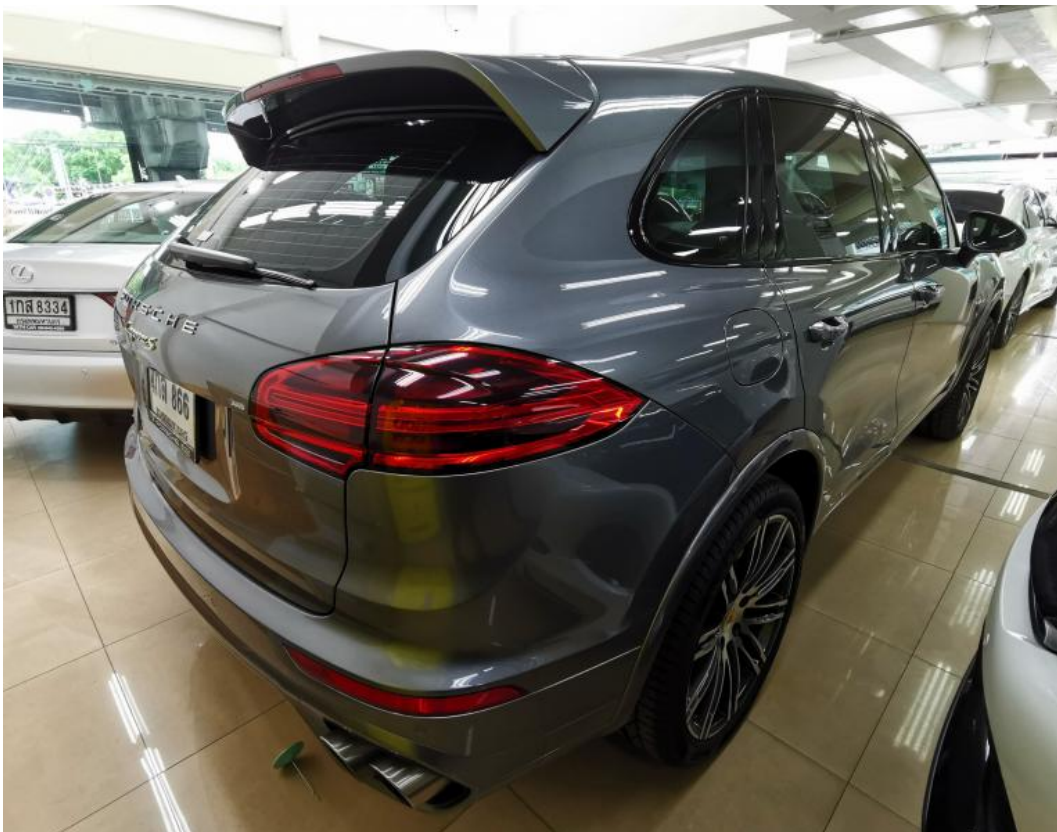
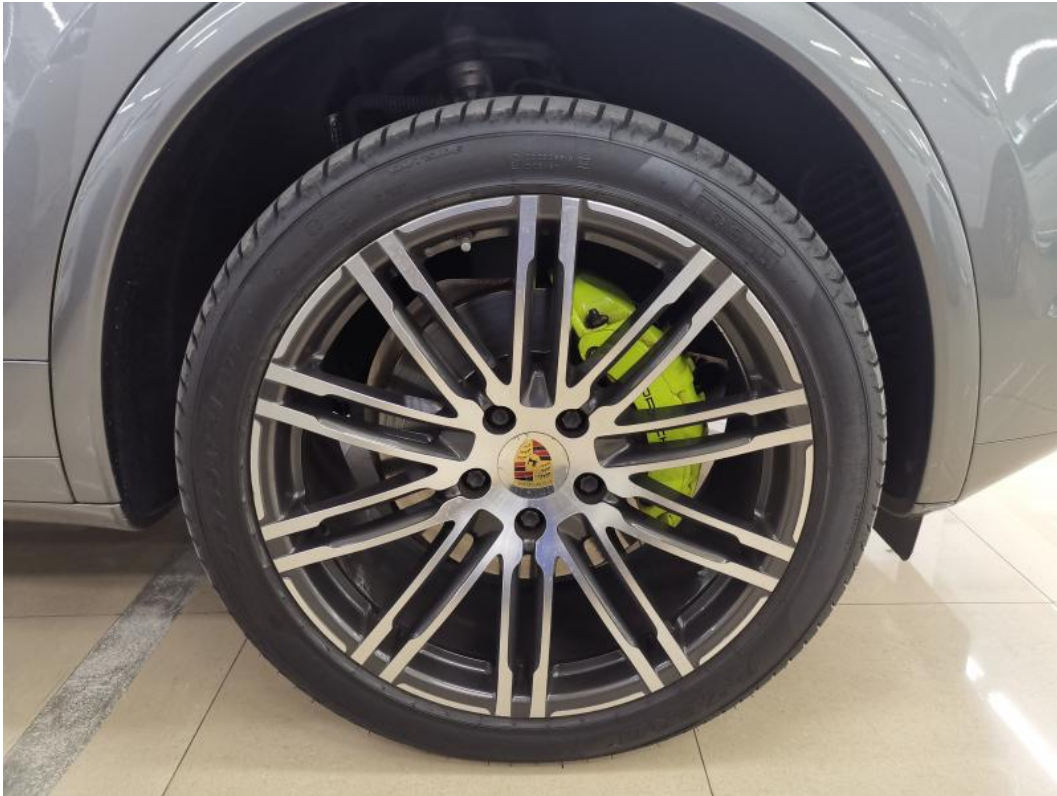
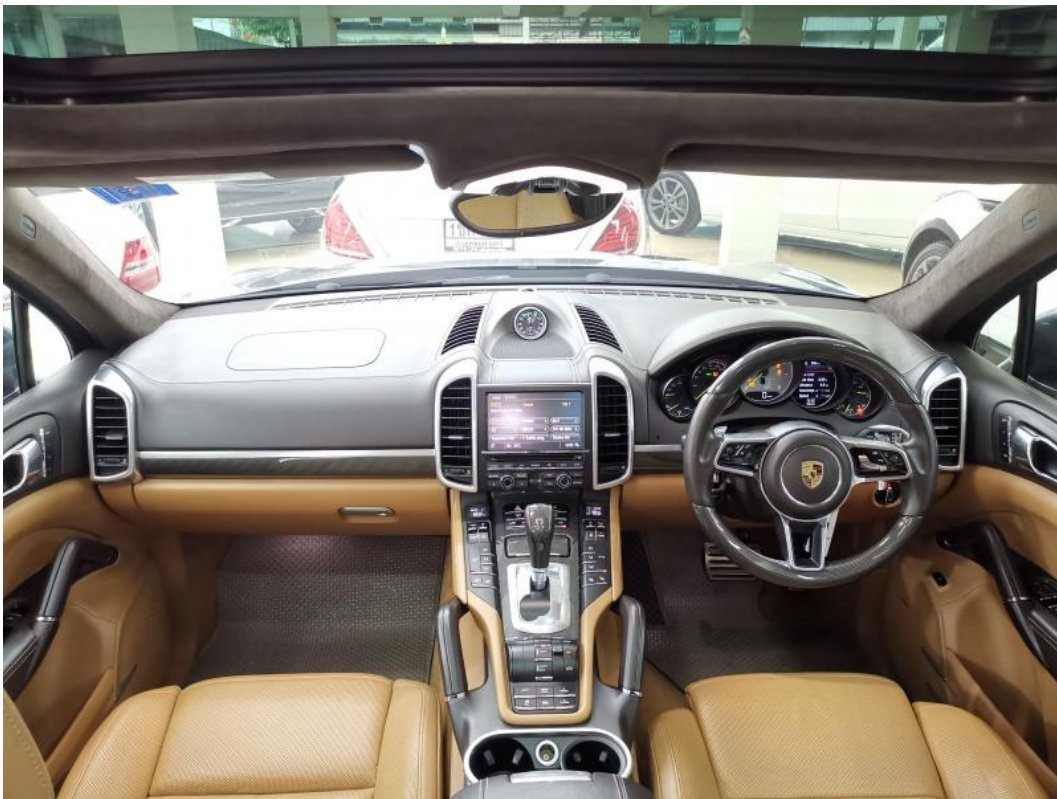
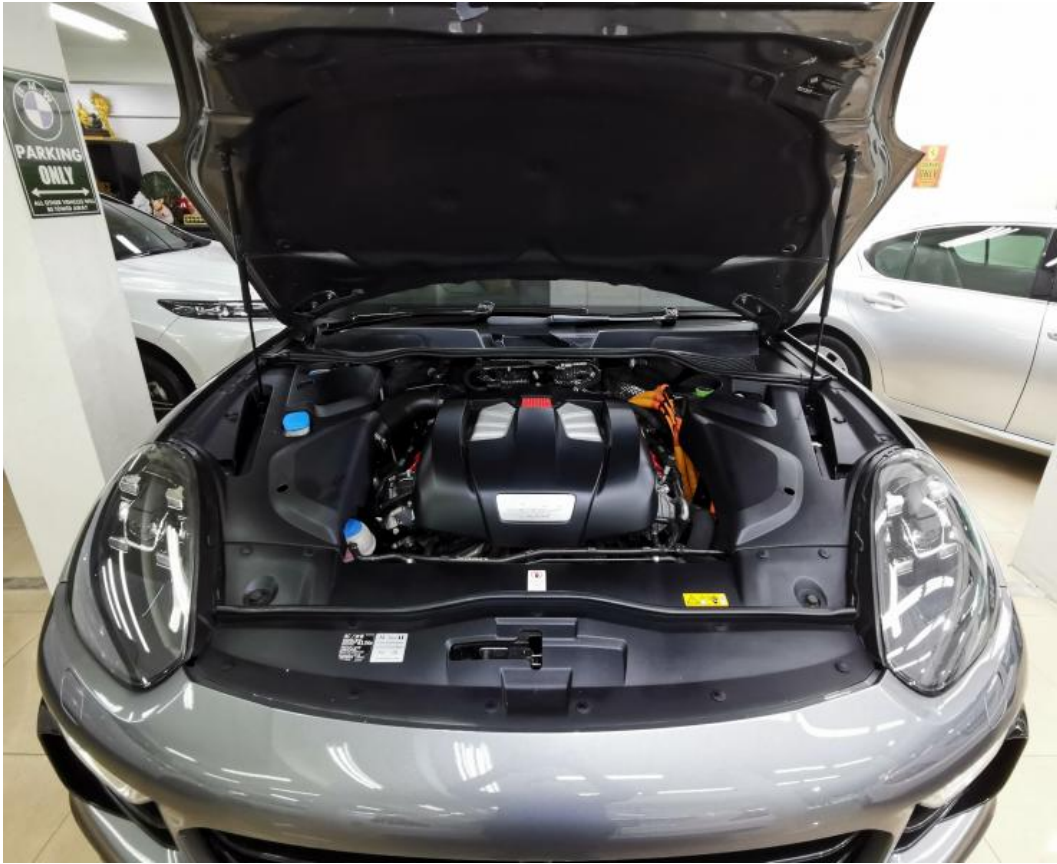
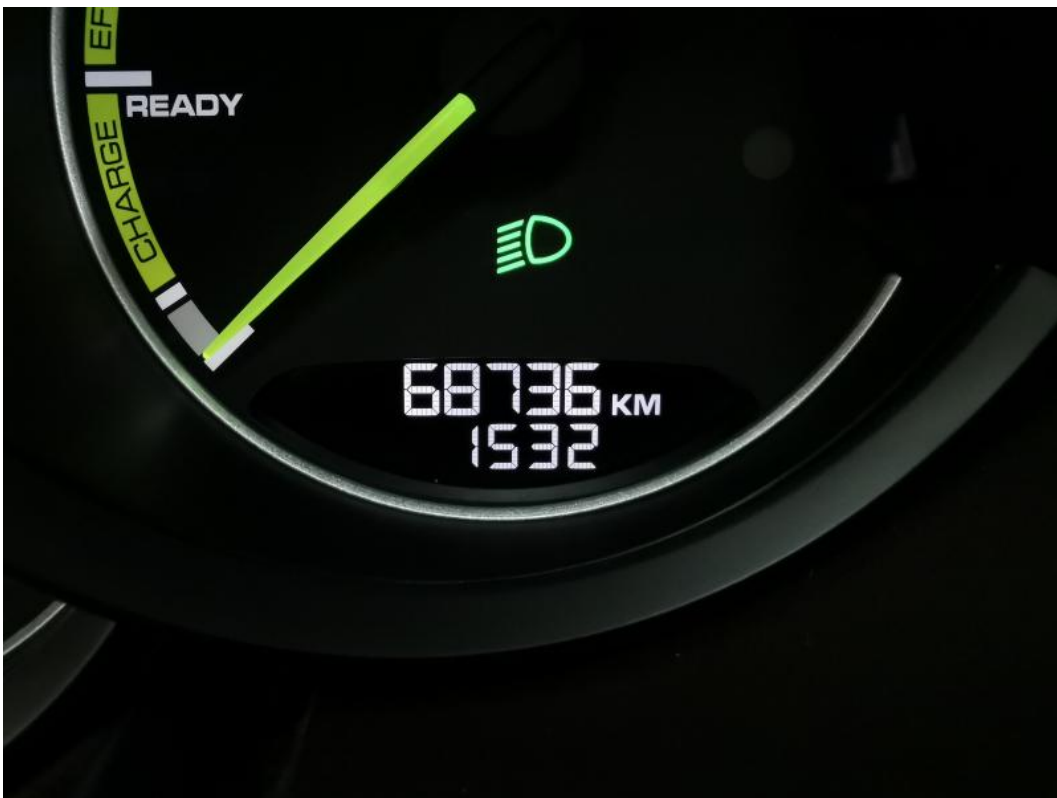
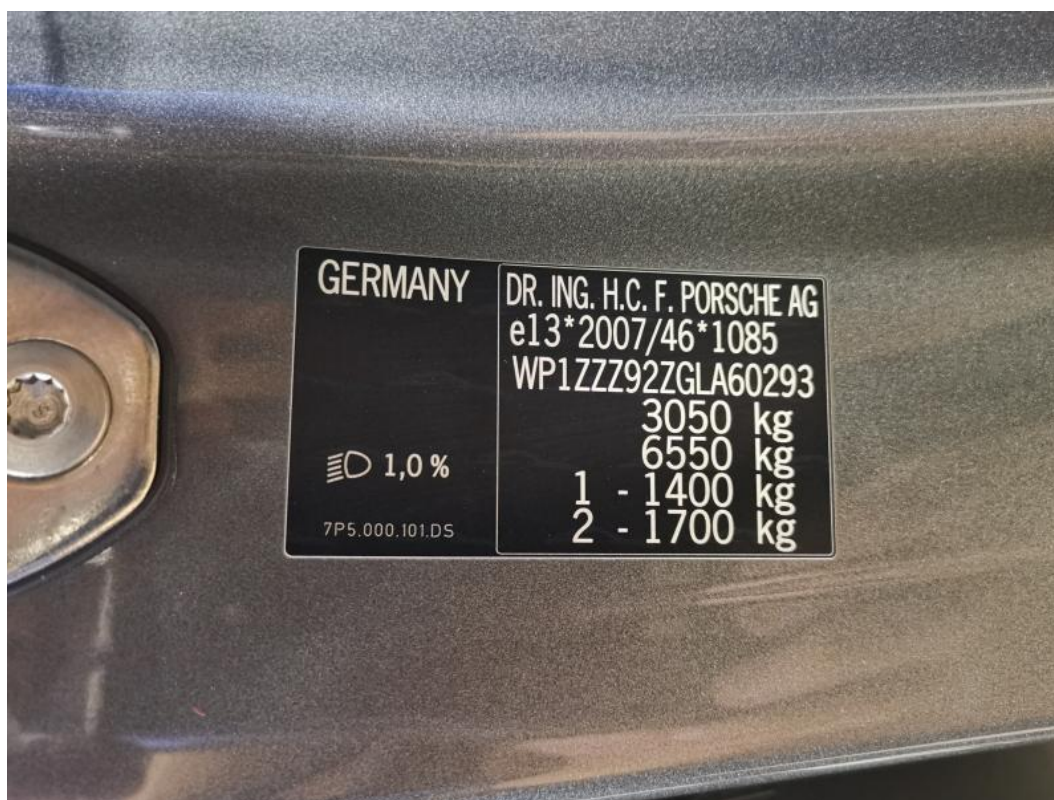
Front left fender ★★★★★	Bonnet / hood ★★★★★	Front bumper ★★★★★	Front right fender ★★★★★
Front left tire, alloy wheel, wheel cover ร่องยางระดับ 5 ★★★★★			Front right tire, alloy wheel, wheel cover ร่องยางระดับ 5 ★★★★★
Front left door ★★★★★			Front right door ★★★★★
Left side step / side spoiler ★★★★★			Right side step / side spoiler ★★★★★
Rear left door ★★★★★			Rear right door ★★★★★
Left back tire, alloy wheel, wheel cover ร่องยางระดับ 5 ★★★★★			Right back tire, alloy wheel, wheel cover ร่องยางระดับ 5 ★★★★★
Left back fender ★★★★★			Right back fender ★★★★★
Roof ★★★★★	Trunk lid / boot lid ★★★★★	Back rear spoiler & under spoiler ★★★★★	Back rear bumper ★★★★★

[หน้าต่าง]
กระจกหน้ารถ หินกระเด็น บางส่วน

[ภายใน]
การขับซี รอยย่น, รอยขีดข่วน มี
ตกแดงอื่นๆ รอยขีดข่วน บางส่วน

Dashboard ★★★★★	Steering wheel ★★★★★
Front left seat ★★★★★	Front right seat ★★★★★
Front and back left door trim ★★★★★	Front and back right door trim ★★★★★
Rear seat ★★★★★	Console ★★★★★
	Luggage room ★★★★★
