# U-Car Grading Report

รายงานผลการตรวจเช็คสภาพรถยนต์  
ภายใต้การดูแลของสมาคมการประเมินสภาพรถยนต์ประเทศญี่ปุ่น

| รุ่น | MITSUBISHI TRITON 2.5 SMARTCAB | | |
| แบบ | เลขตัวถัง | MMTCNKJ30JH017905 | |

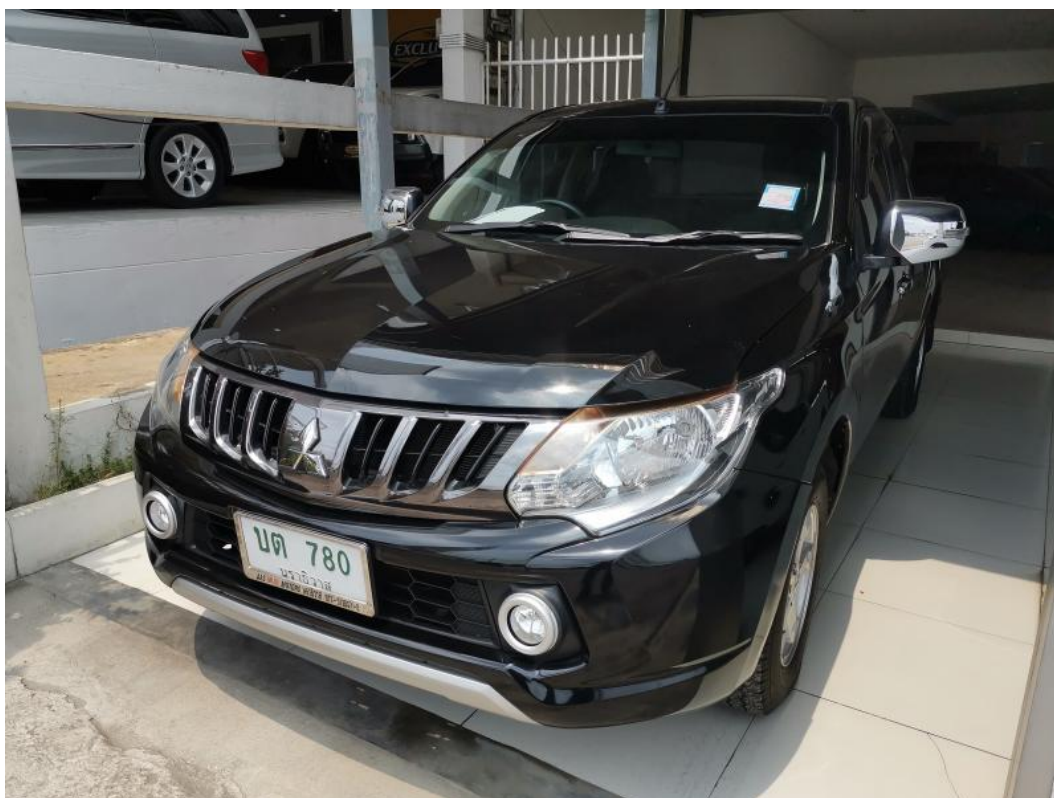
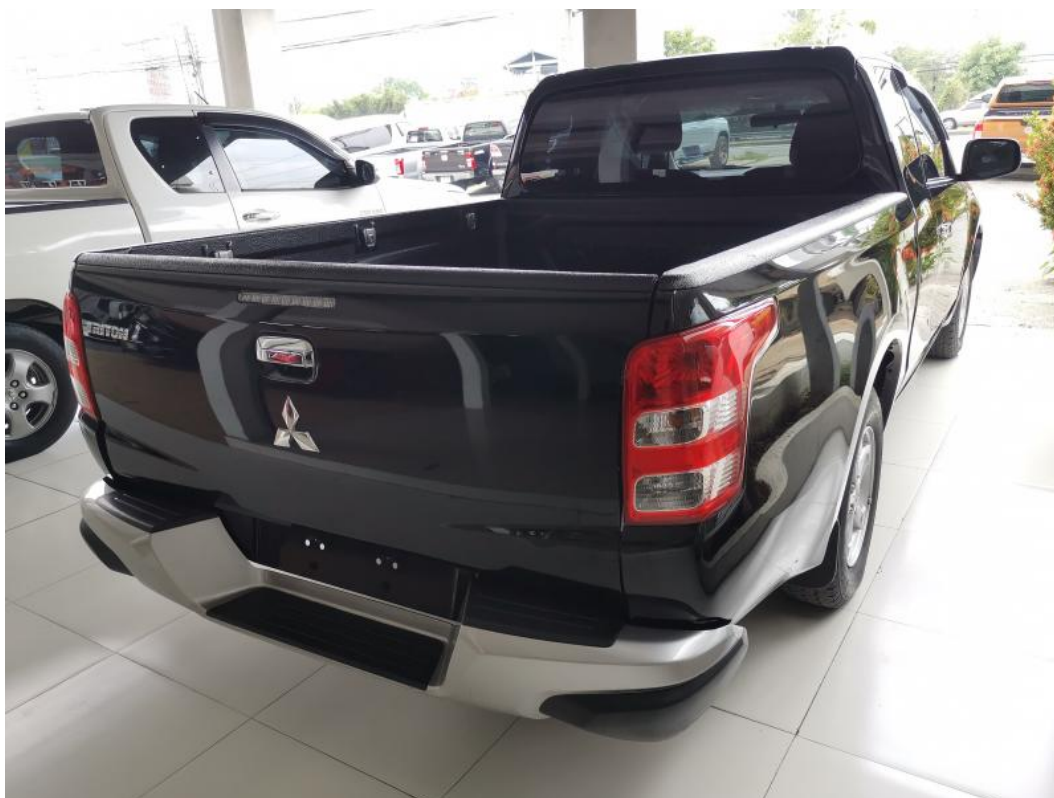
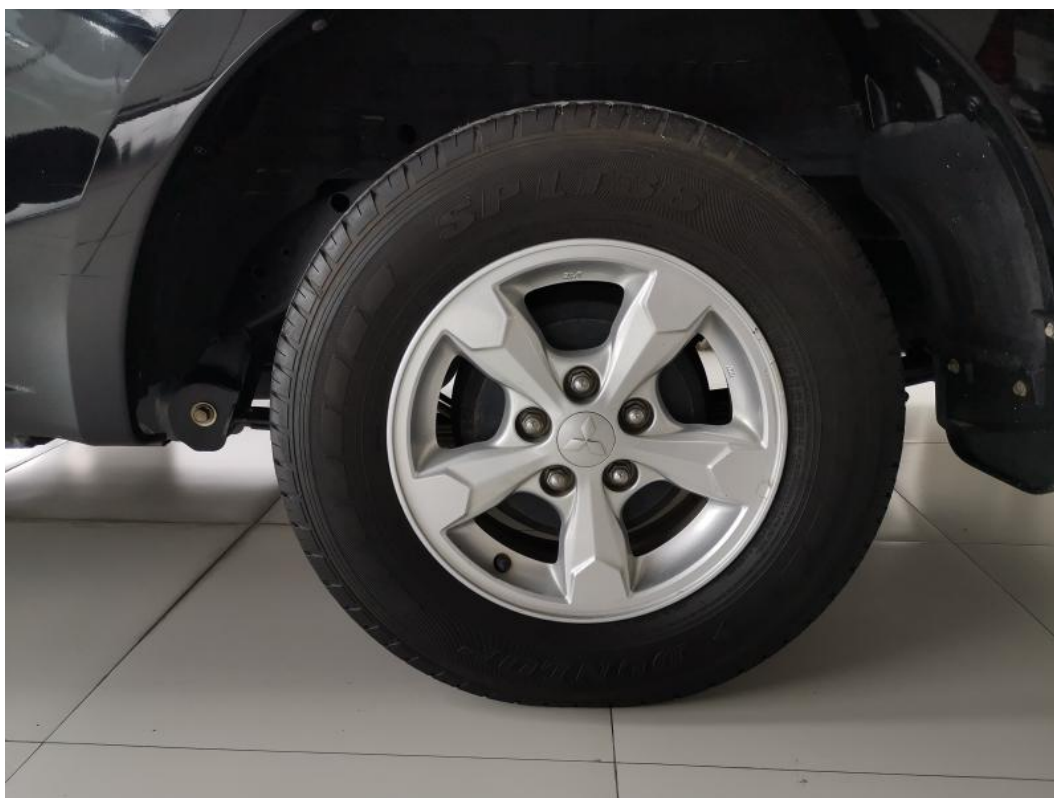
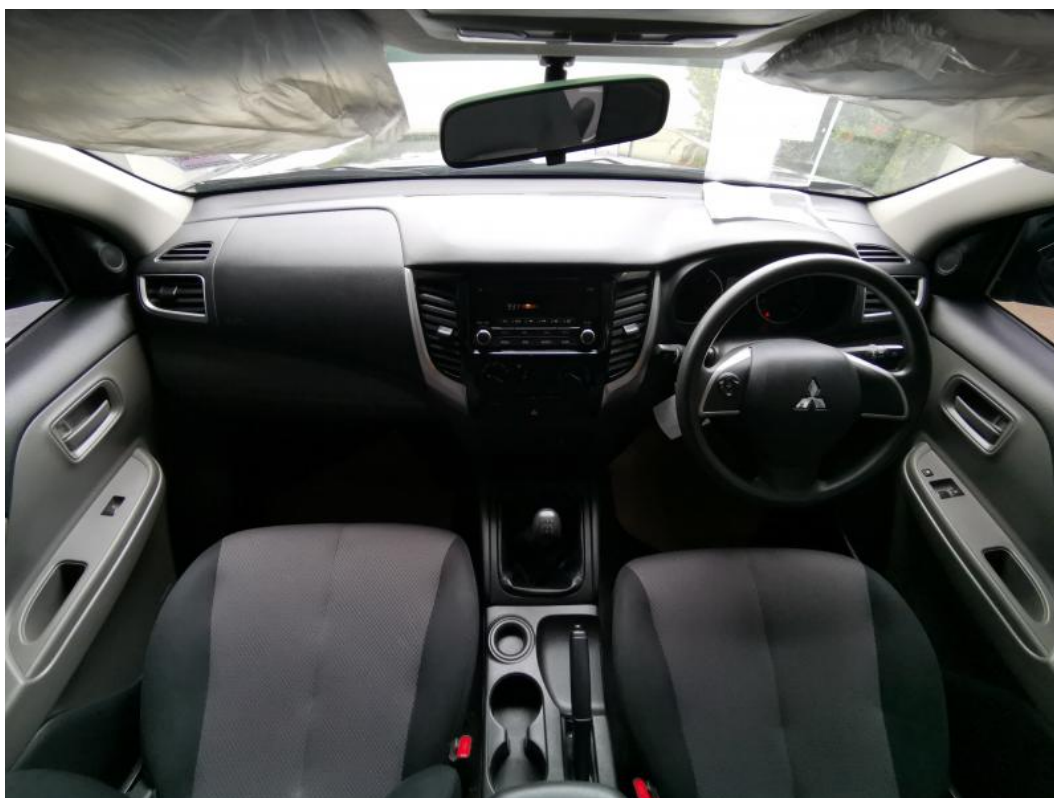
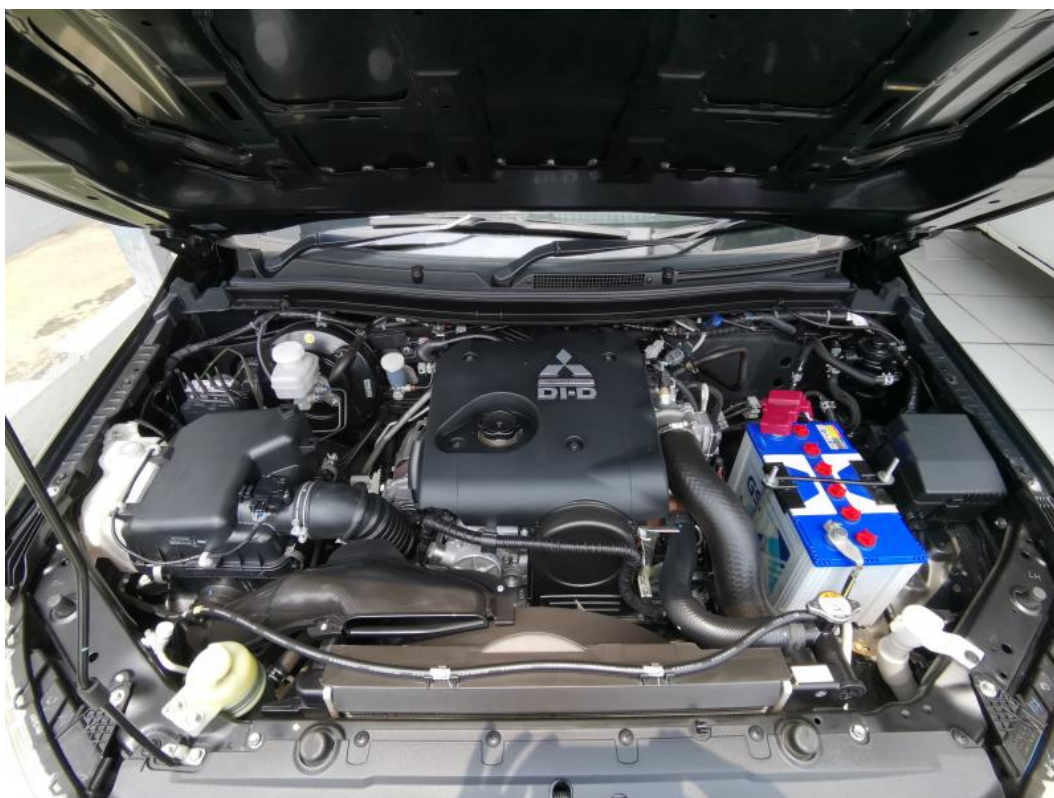
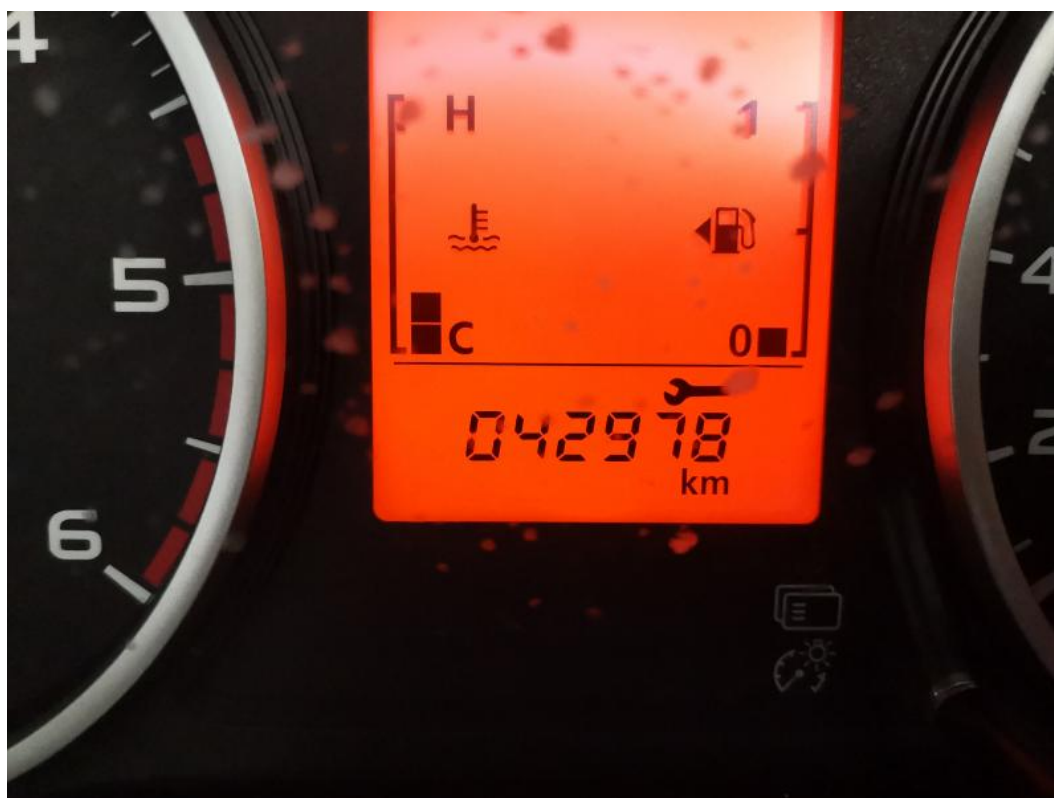
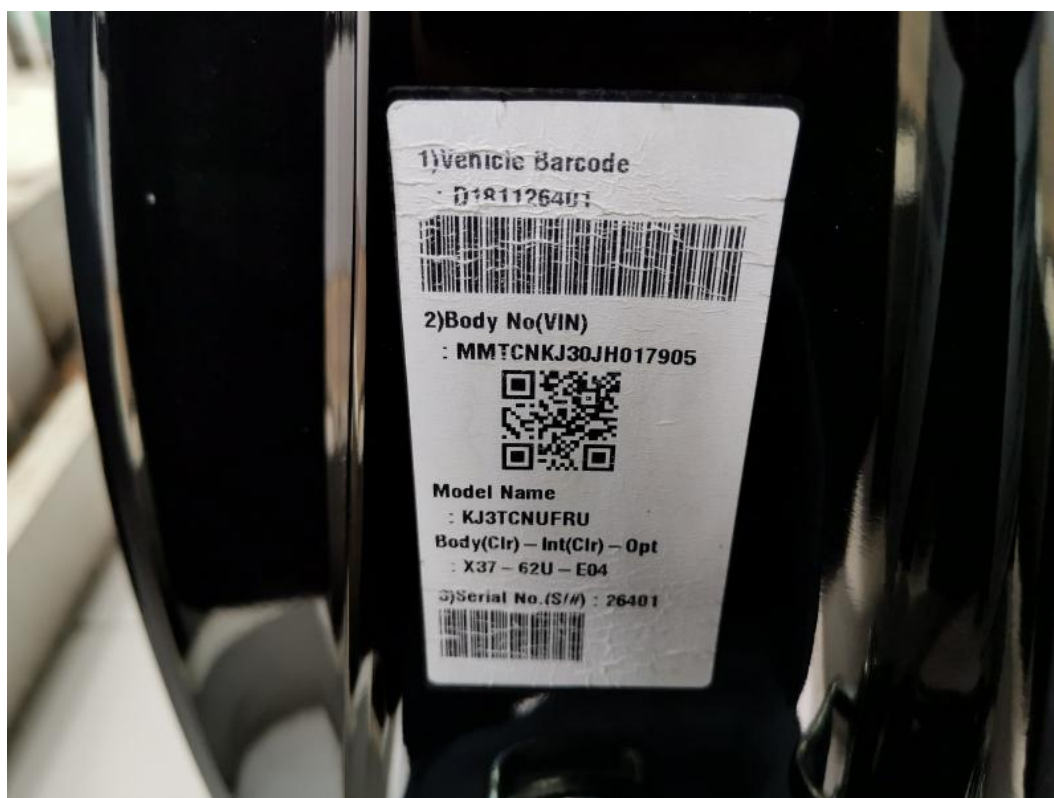
การวินิจฉัย CP 1

การวินิจฉัย CP 2

| Health Report | |
| MPI/GDI/Diesel | No Fault Code |
| ABS (Anti-Lock Braking System) | No Fault Code |
| Auto Cruise | No Fault Code |
