U-Car Grading Report

U-car Grading Report

รุ่น	ISUZU DMAX 1.9 SPACECAB		
สี	Silver	หมายเลขทะเบียน (Plate number)	2ฒบ2049
รุ่นปี	2018	เลขไมล์	42,253กม.
แบบ	เลขตัวถัง	MP1TFR87JKT010057	
หมายเหตุ	ทำสีใหม่ด้วยสีเดิม

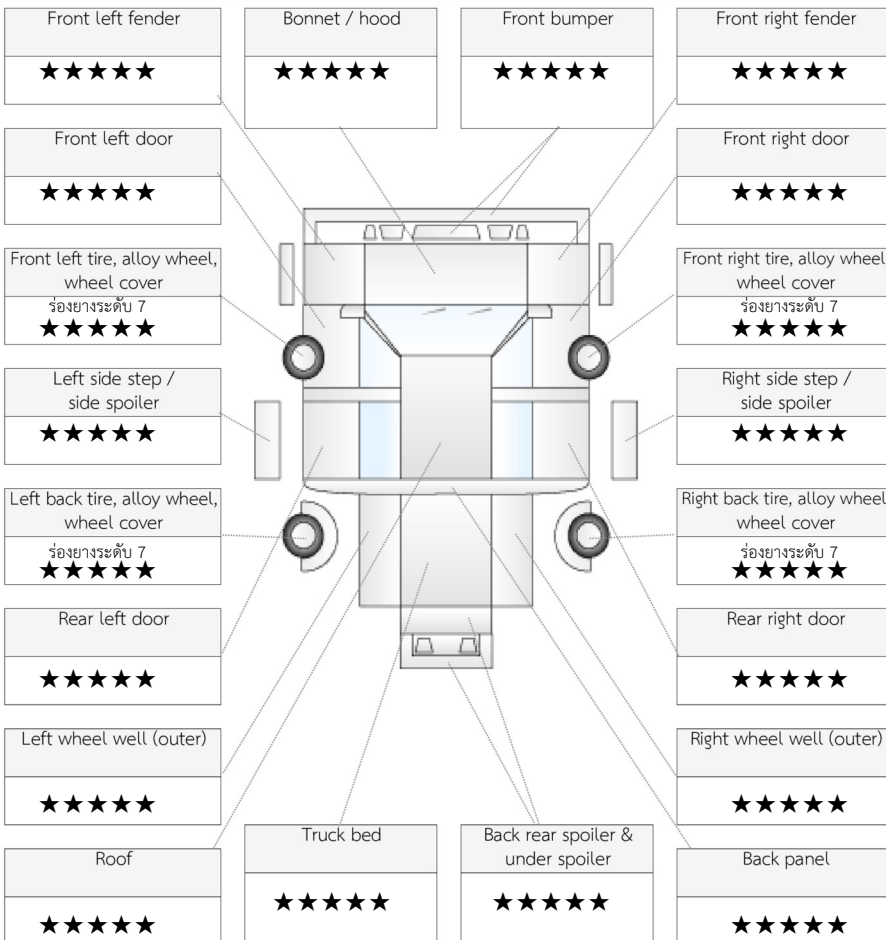
[บันทึก]
ทำสีใหม่ด้วยสีเดิม

[หน้าต่าง]
กระจกหน้ารถ หินกระเด็น บางส่วน

[ภายใน]
การขับที่ รอยย่น, รอยขีดข่วน มี
ตกแต่จิ่งอื่นๆ รอยขีดข่วน บางส่วน
Headliner รอยย่น SS
ตกแต่จิ่งอื่นๆ รอยย่น SS

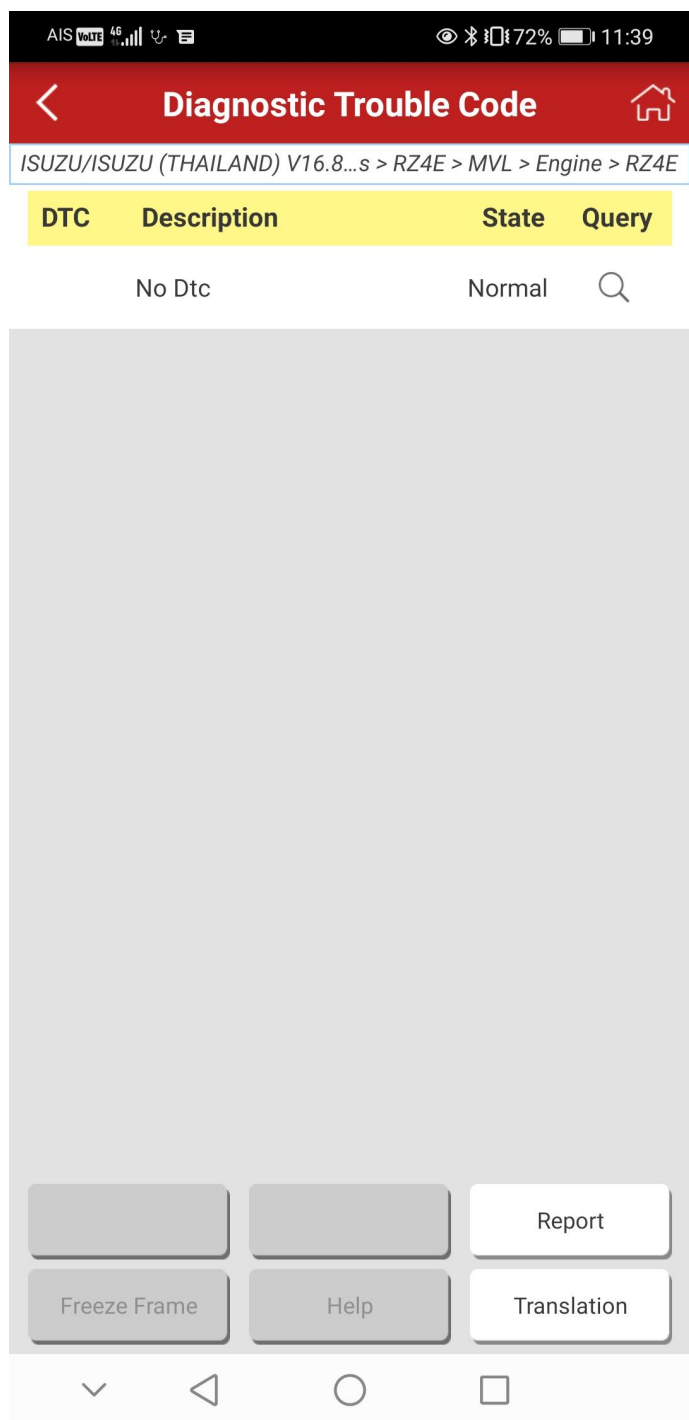
The screenshot shows a mobile application interface for diagnostic trouble codes. At the top, the status bar displays 'AIS VoLTE', signal strength, Wi-Fi, and battery at 72% at 11:39. Below the status bar is a red navigation bar with a back arrow, the title 'Diagnostic Trouble Code', and a home icon. A breadcrumb trail reads 'ISUZU/ISUZU (THAILAND) V16.8...s > RZ4E > MVL > Engine > RZ4E'. A table with columns 'DTC', 'Description', 'State', and 'Query' is shown, containing one row: 'No Dtc', 'Normal', and a search icon. At the bottom, there are five buttons: 'Report', 'Translation', 'Freeze Frame', and 'Help' (all active), and an unlabeled button (disabled).

DTC	Description	State	Query
No Dtc		Normal	🔍
