U-Car Grading Report

รายงานผลการตรวจเช็คสภาพรถยนต์
ภายใต้การดูแลของสมาคมการประเมินสภาพรถยนต์ประเทศไทย

รุ่น	TOYOTA FORTUNER 2.8TRD4x4		
สี	Pearl สี 2 โทน		
รุ่นปี	2016	เลขไมล์	45,451กม.
แบบ	เลขตัวถัง	MR0HA3FS800038622

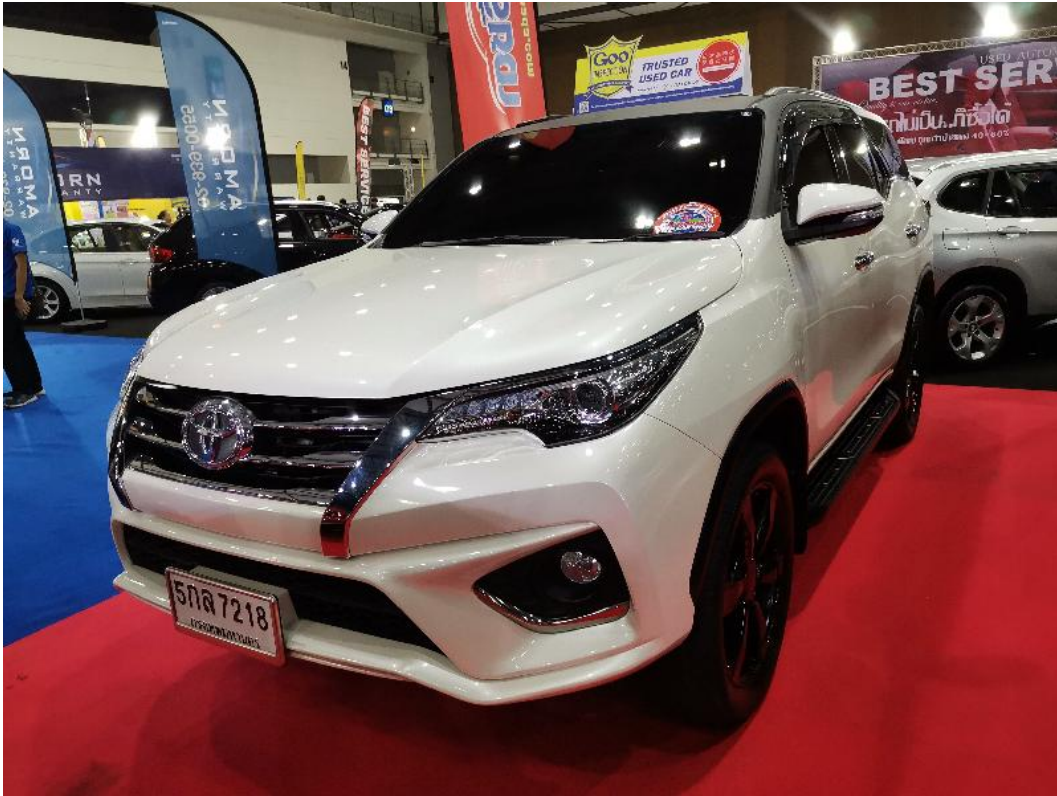
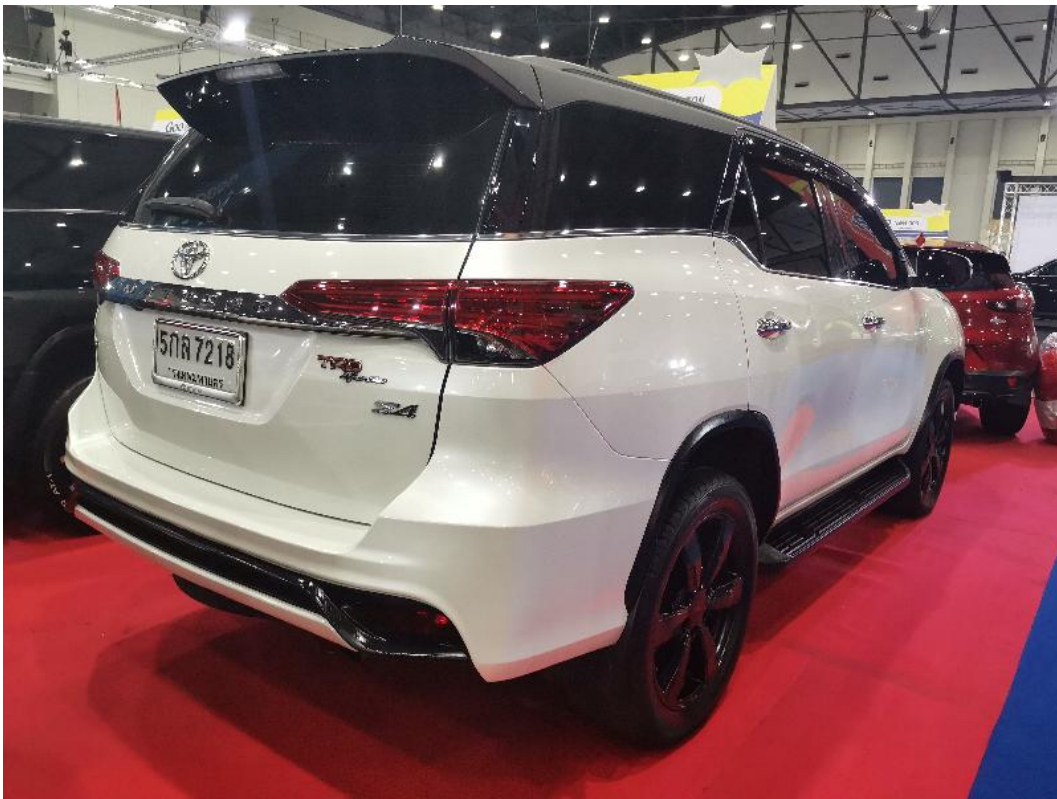
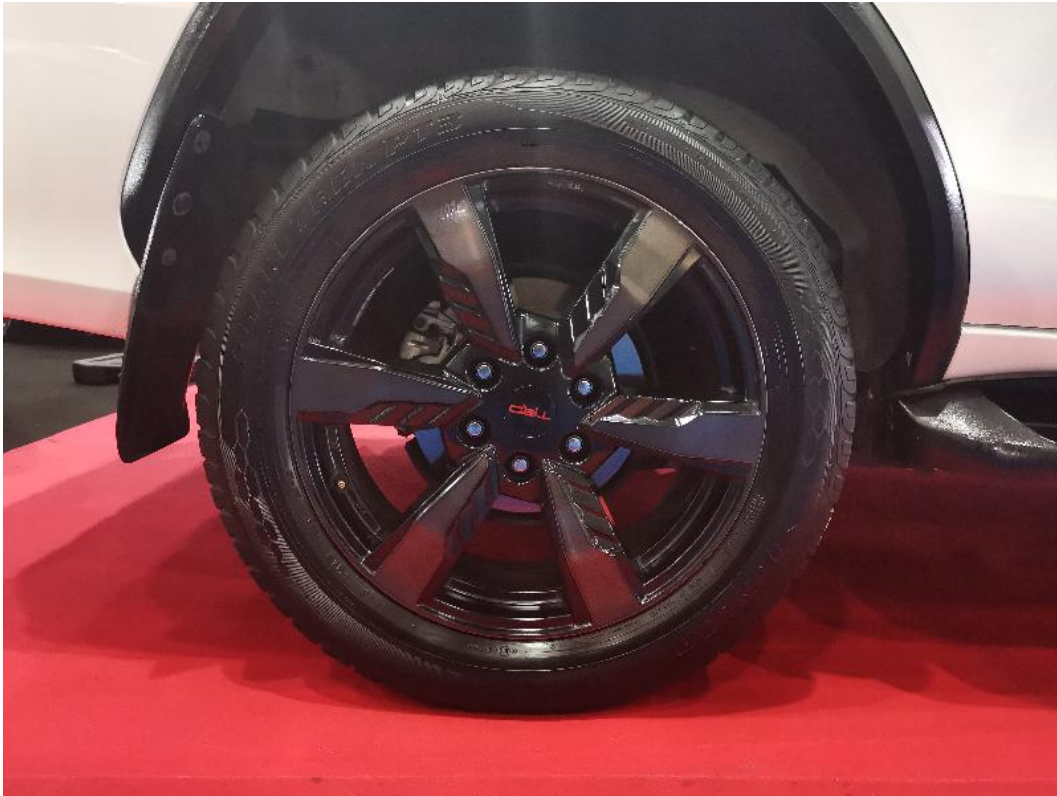
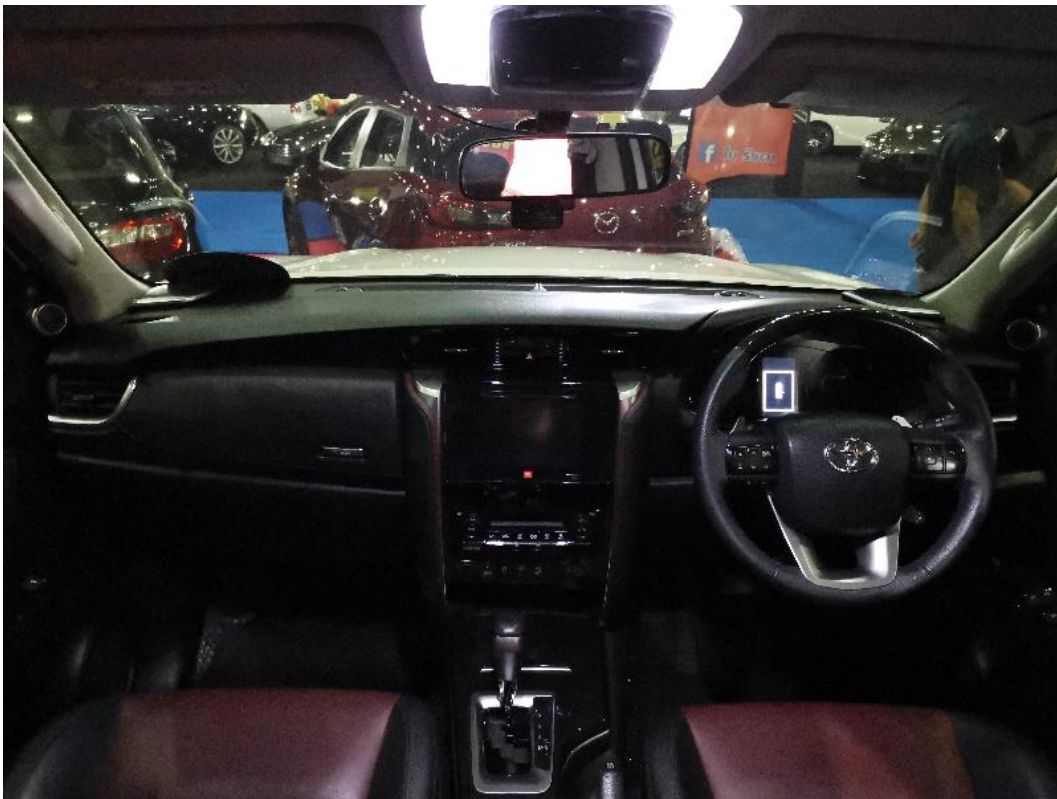
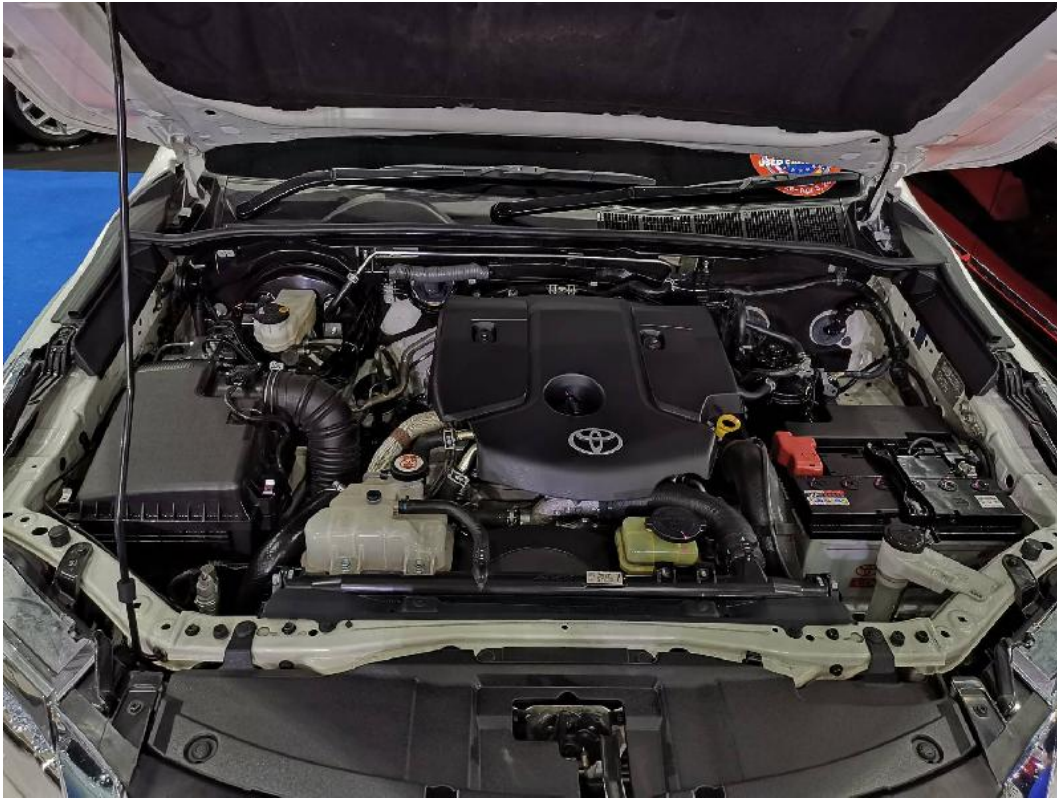
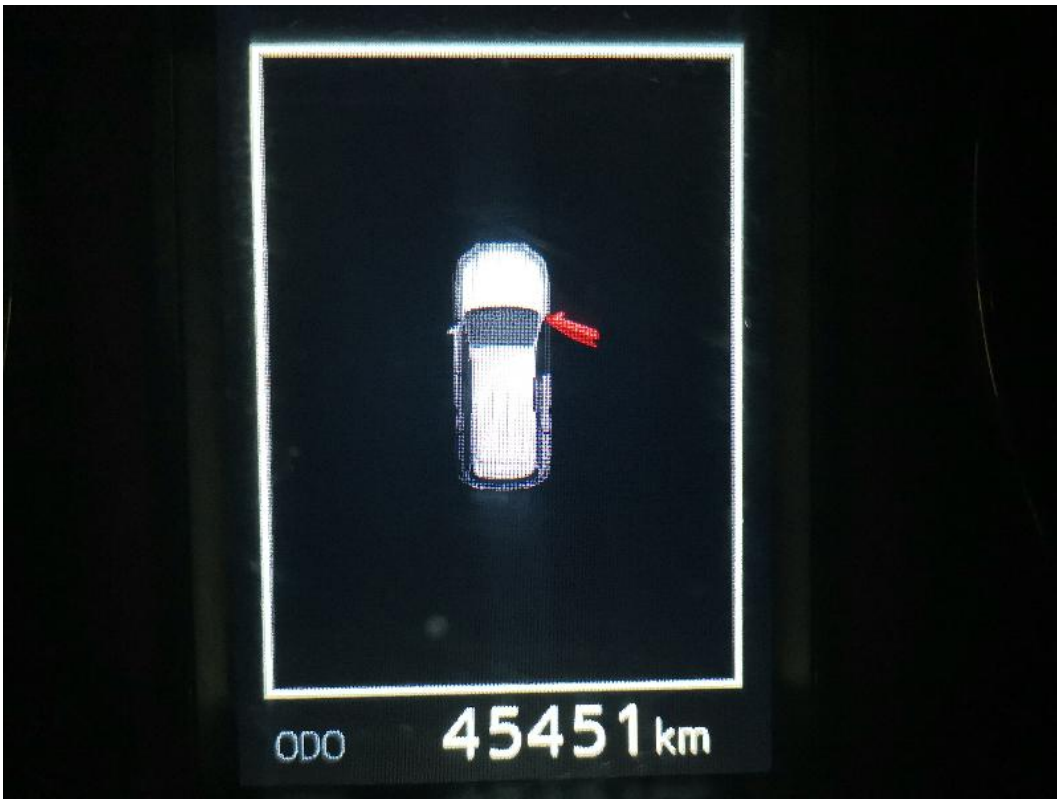
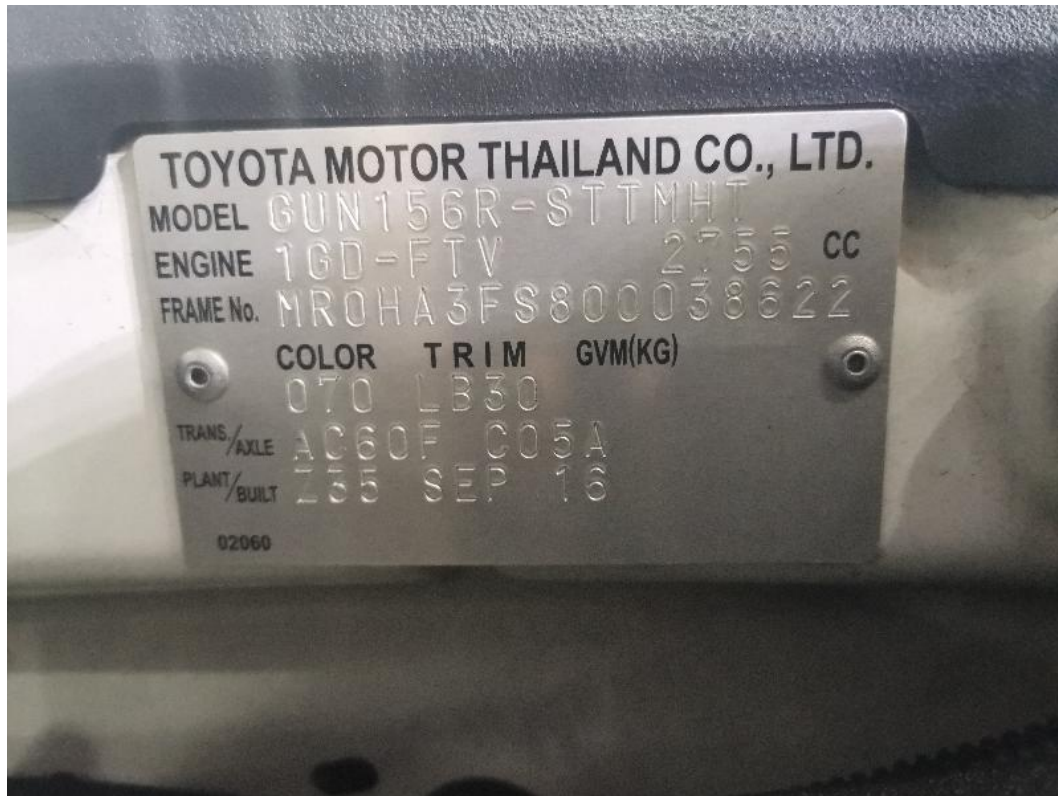
การวินิจฉัย CP 1

TOYOTA V49.20 > 16PIN DLC(Eur...-2017.08 > Others, w/ Smart Key

System Name	State
Engine and ECT	No Fault Code
Cruise Control	No Fault Code
ABS/VSC/TRC	No Fault Code
SRS Airbag	No Fault Code
Air Conditioner	No Fault Code
Four Wheel Drive	No Fault Code
Combination Meter	No Fault Code
Navigation System	Find Fault Code 2
Stop And Start	No Fault Code
Back Door	No Fault Code

System Name	State
SRS Airbag	Code
Air Conditioner	No Fault Code
Four Wheel Drive	No Fault Code
Combination Meter	No Fault Code
Navigation System	Find Fault Code 2
Stop And Start	No Fault Code
Back Door	No Fault Code
Entry&Start	No Fault Code
Power Source Control	No Fault Code
Starting Control	No Fault Code
