U-Car Grading Report

รายงานผลการตรวจเช็คสภาพรถยนต์
ภายใต้การดูแลของสมาคมการประเมินสภาพรถยนต์ประเทศไทย

รุ่น	TOYOTA REVO 2.4		
สี	ขาว	หมายเลขทะเบียน (Plate number)	3ฒอ3794
รุ่นปี	2021	เลขไมล์	46,402กม.
แบบ	เลขตัวถัง	MROCB8CB804268923

วันที่ตรวจสอบ	3 พฤษภาคม 2567	วันที่ตรวจสอบอีกครั้ง	
---------------	----------------	-----------------------	--

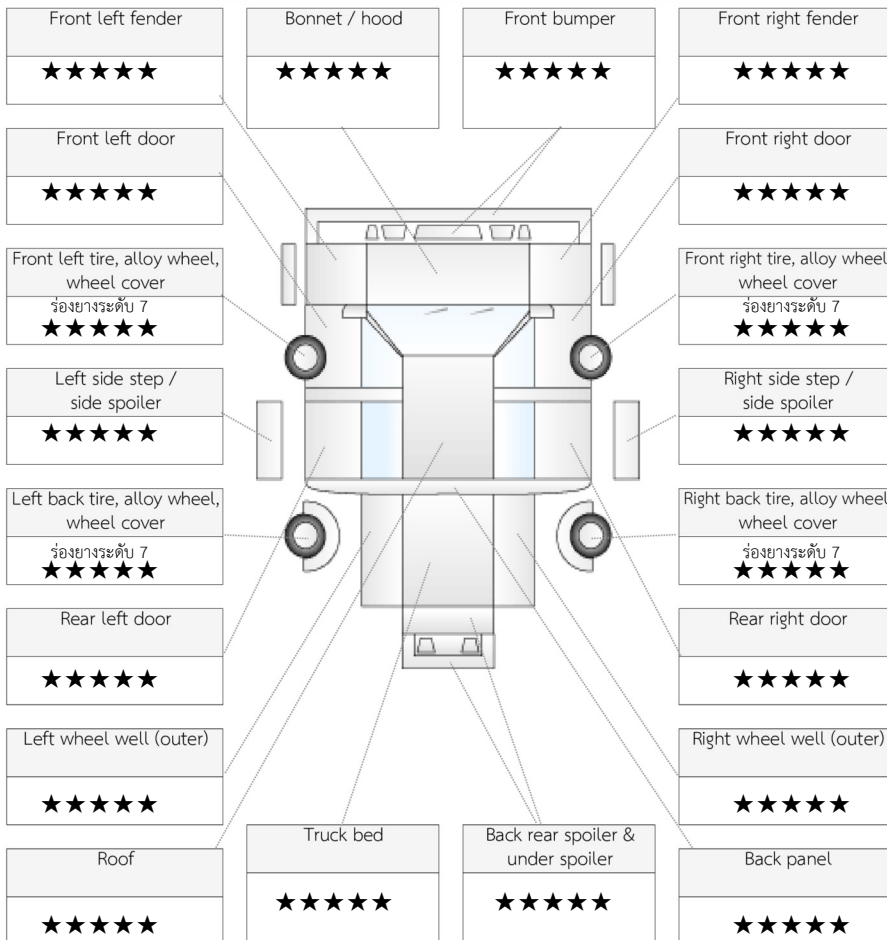
ฝาปิดท้าย (ฝั่งขวา) เปลี่ยน

กะโหลกบังโคลนหน้าซ้ายและแซสซีหน้าซ้ายเป็นสนิมจากแบดเตอร์.

[บันทึก]
แซสซีหน้า (ฝั่งซ้าย) อยู่ในระหว่างซ่อมแซม มีแซสซีหน้า (ฝั่งซ้าย) ฟันสี มีแผงแคปห้องโดยสาร (ฝั่งขวา) เคาะฟันสี มีกะโหลกบังโคลน (ฝั่งซ้าย) อยู่ในระหว่างซ่อมแซม มีคานหม้อน้ำ ฟันสี มีแผงแคปห้องโดยสาร (ฝั่งซ้าย) เคาะฟันสี มีกะโหลกบังโคลน (ฝั่งซ้าย) ฟันสี มีแผงหลังห้องโดยสาร เคาะฟันสี มี
