# U-Car Grading Report

รุ่น	MITSUBISHI PAJERO 2.5GT		
สี	Brown	หมายเลขทะเบียน (Plate number)	ฌ๙4886
รุ่นปี	2012	เลขไมล์	98,994กม.
แบบ	เลขตัวถัง	MMTGYKG40CD006401	
หมายเหตุ	ทำสีใหม่ด้วยสีเดิม

วันที่ตรวจสอบ	18 พฤษภาคม 2564	วันที่ตรวจสอบอีกครั้ง	
---------------	-----------------	-----------------------	--

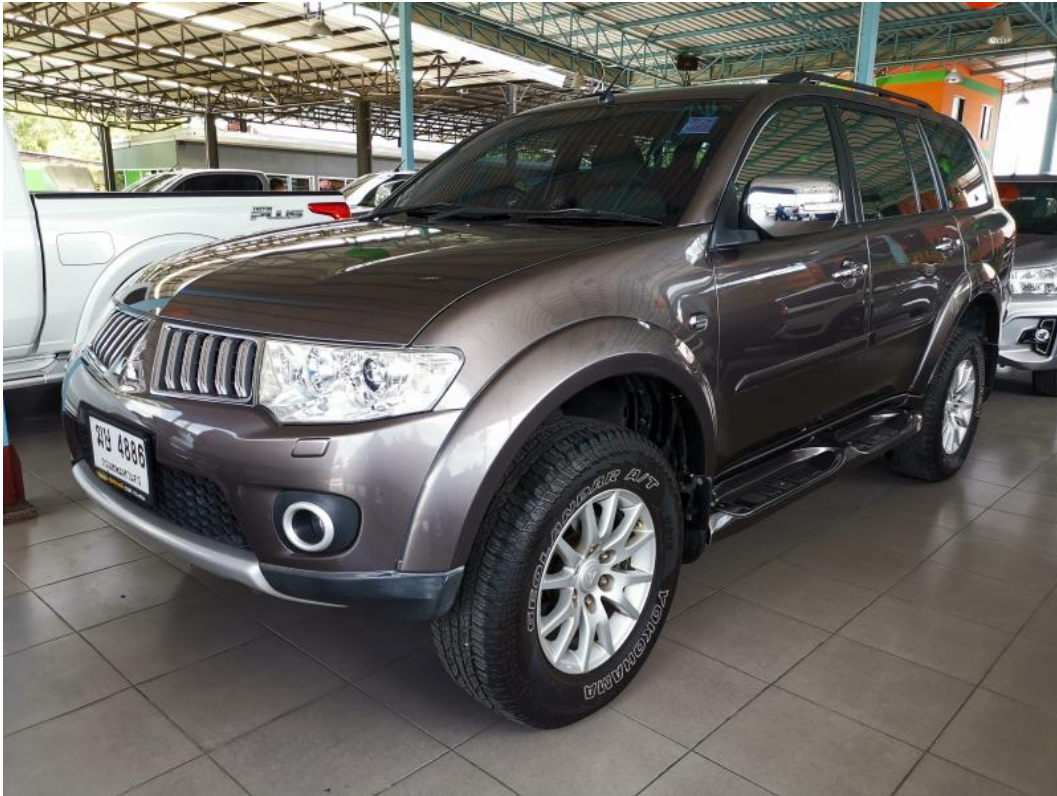
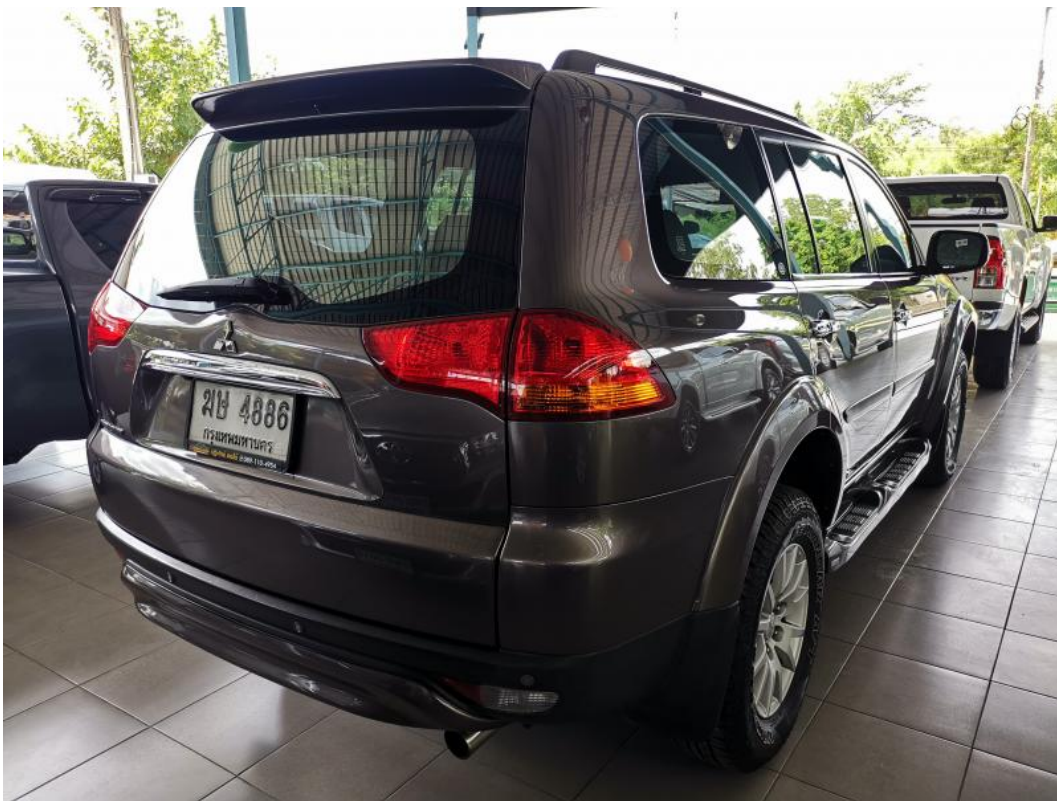
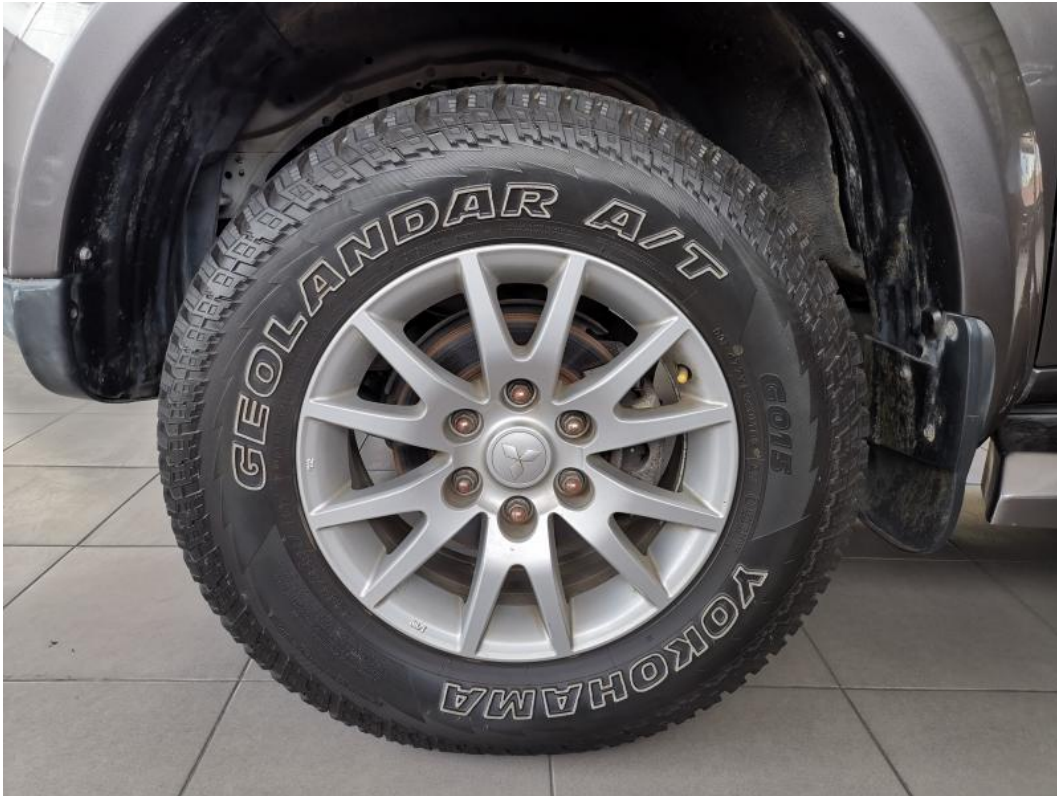
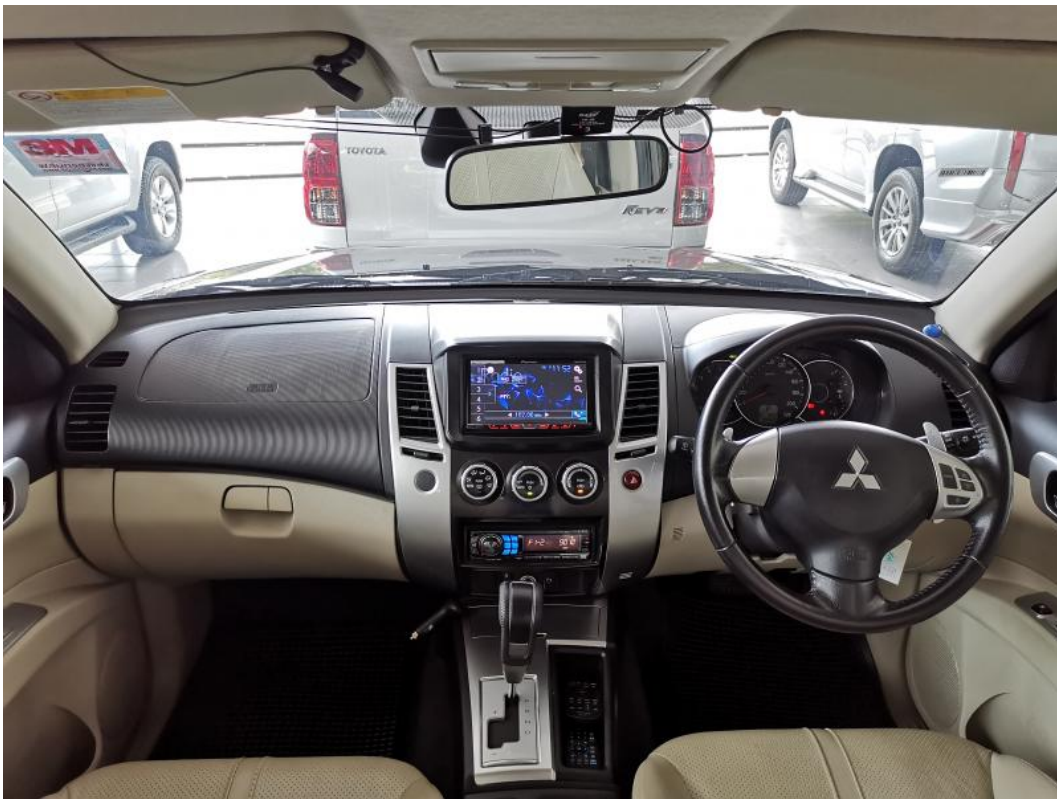
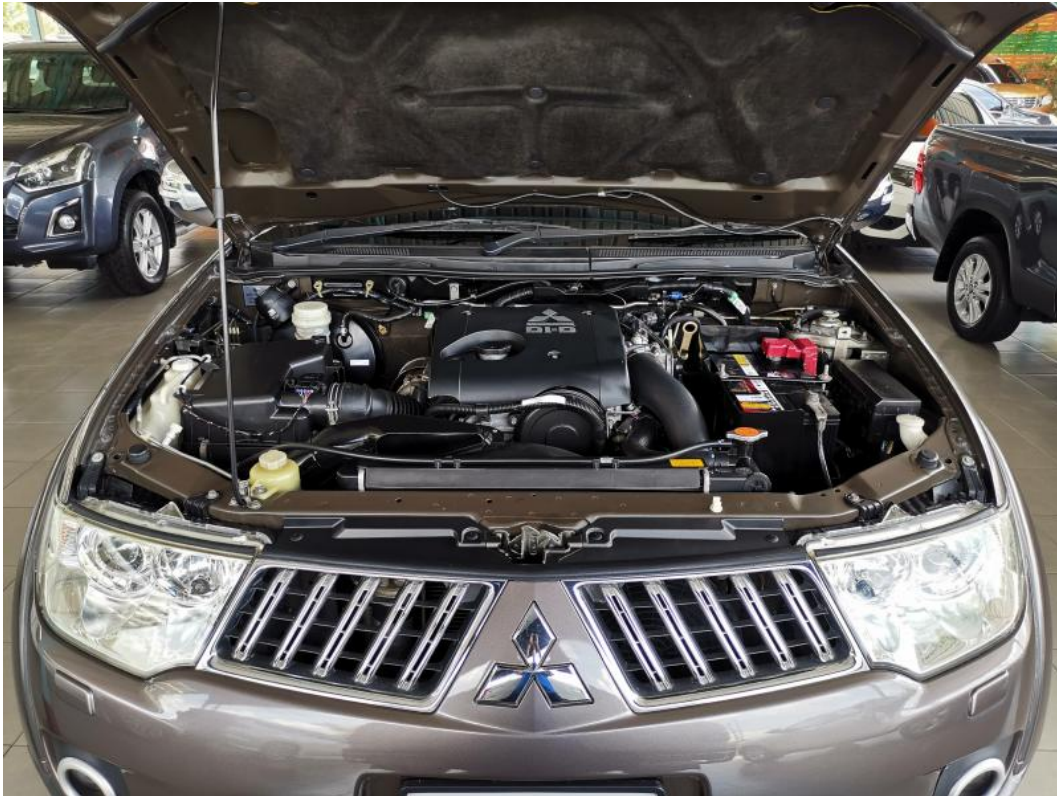
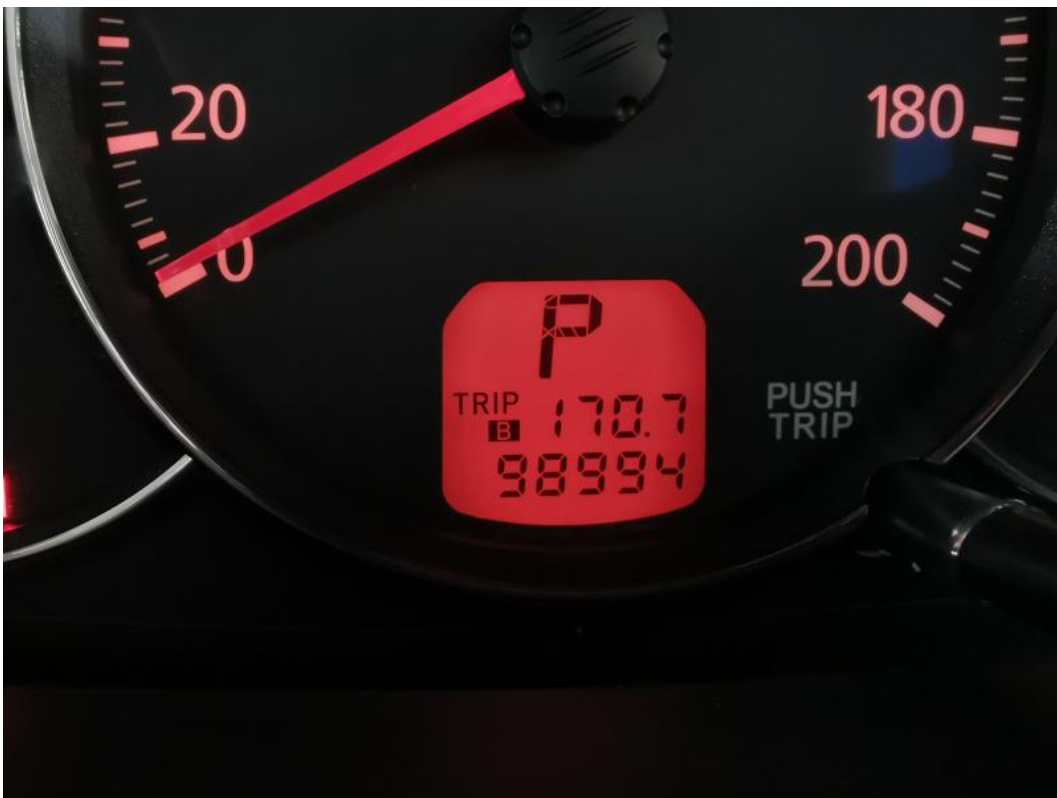
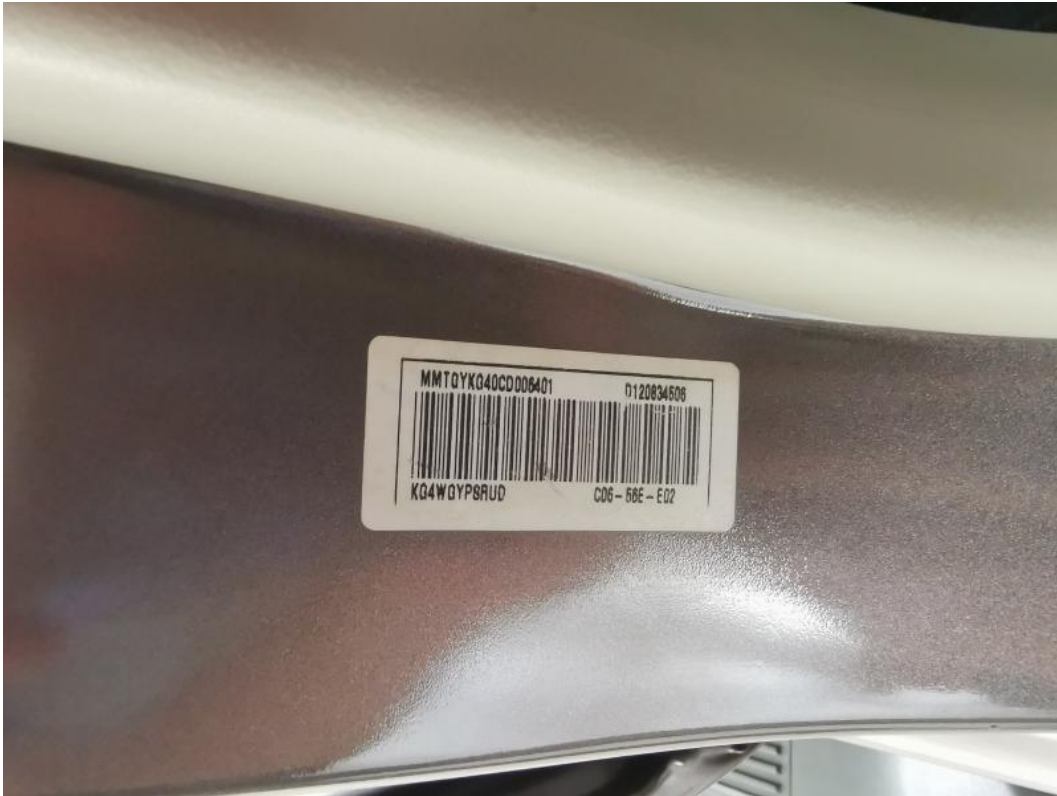
การวินิจฉัย CP 1

การวินิจฉัย CP 2

Health Report Diagnostic Trouble Code

System Name	State	DTC	Description	State	Query
MPI/GDI/Diesel	Find Fault Code   1	U1102	ASC CAN Timeout/Not Equipped	Active	🔍
ELC-AT/CVT	No Fault Code				
ABS (Anti-Lock Braking System)	No Fault Code				
SRS-Air Bag	No Fault Code				
AC (Air Conditioning)	No Fault Code				
KOS/Immo/Keyless	No Fault Code				
ETACS	No Fault Code				
LIN	No Fault Code
