# U-Car Grading Report

หนังสือรับรอง โดย GOO INSPECTION

| รุ่น | TOYOTA ALTIS | | |
| รุ่นปี | 2013 | เลขไมล์ | 130,755กม. |

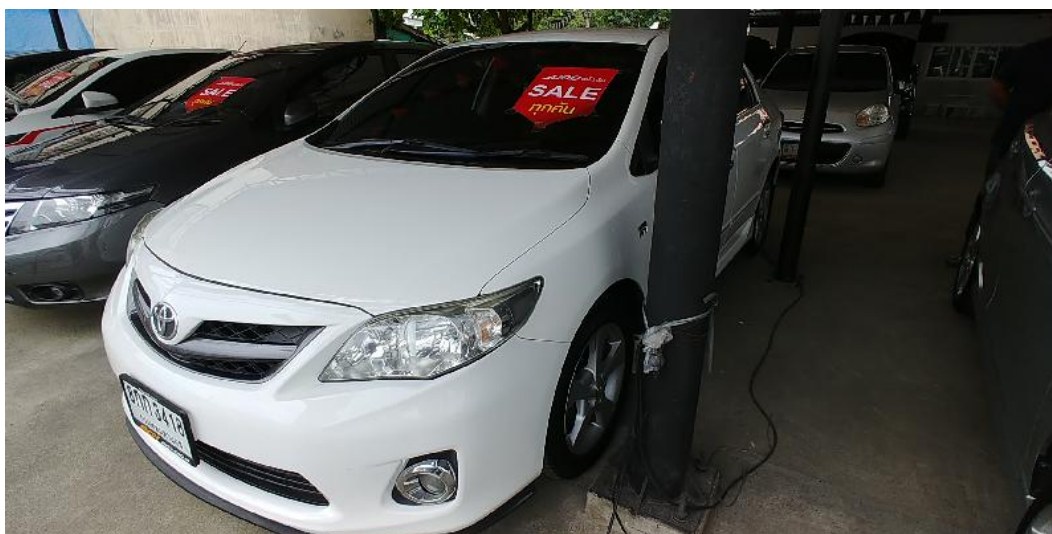
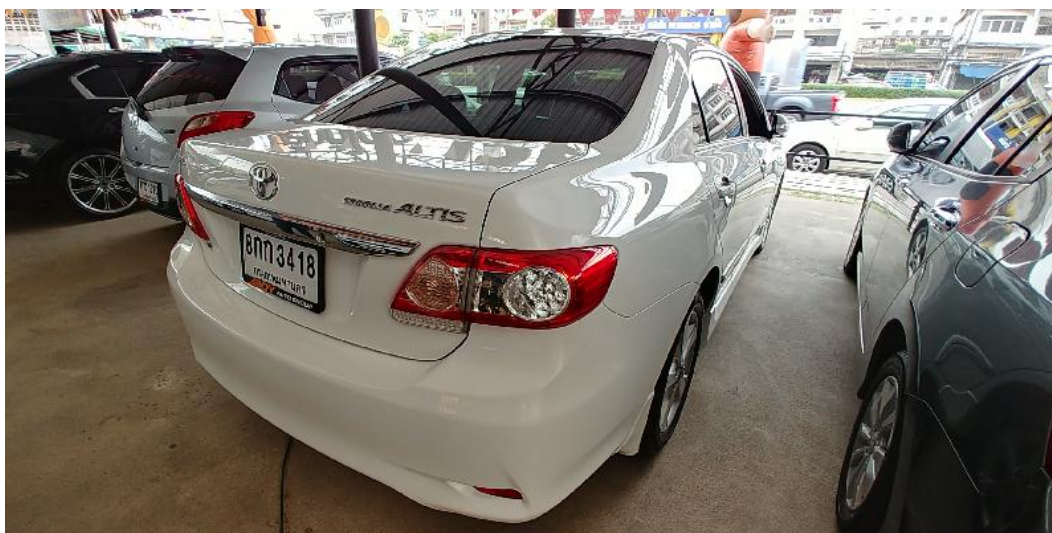
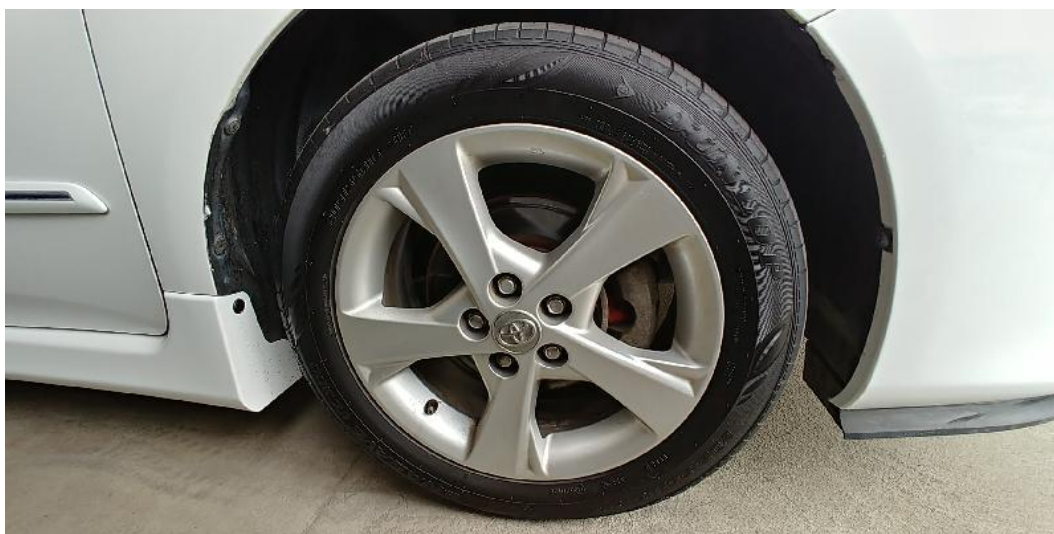
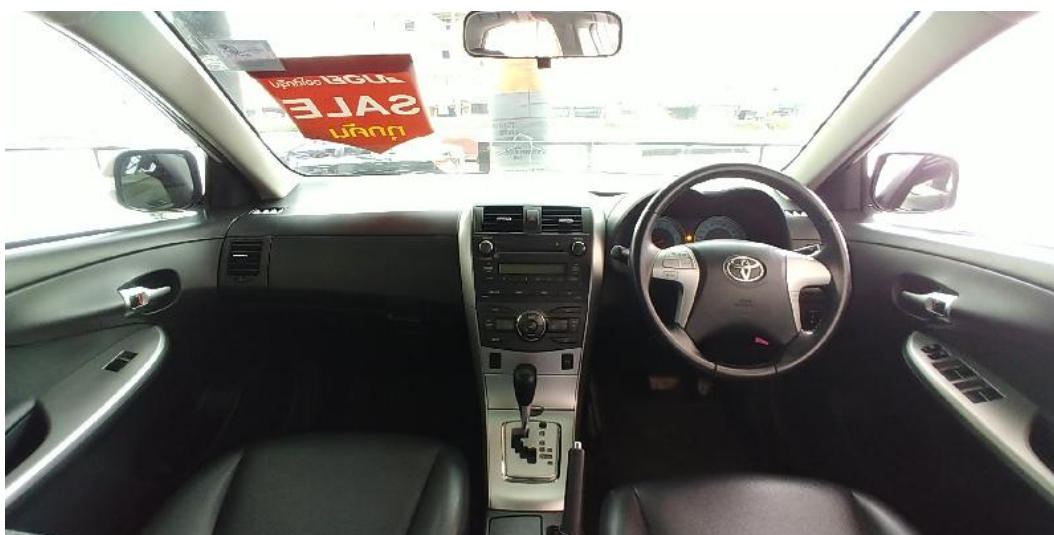
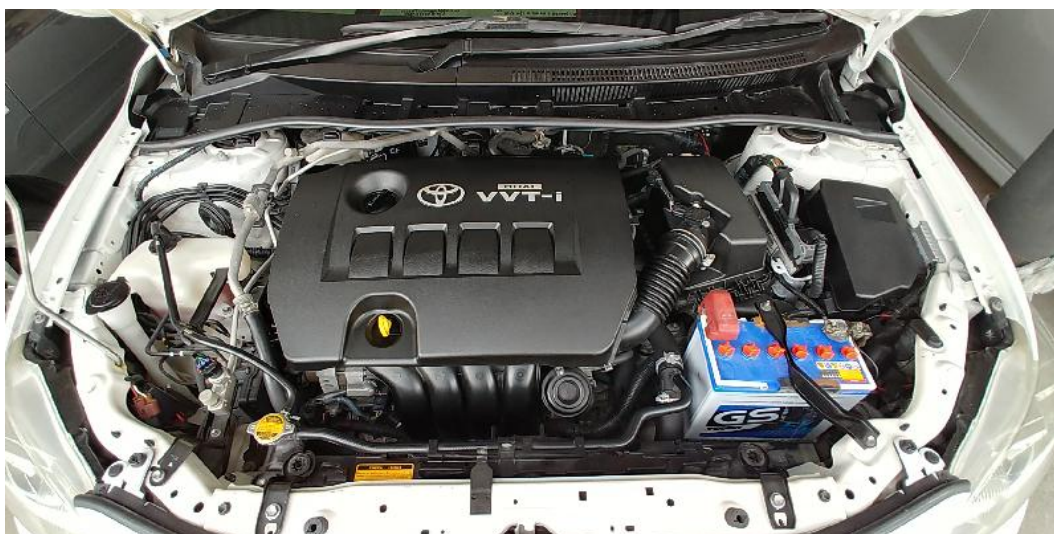
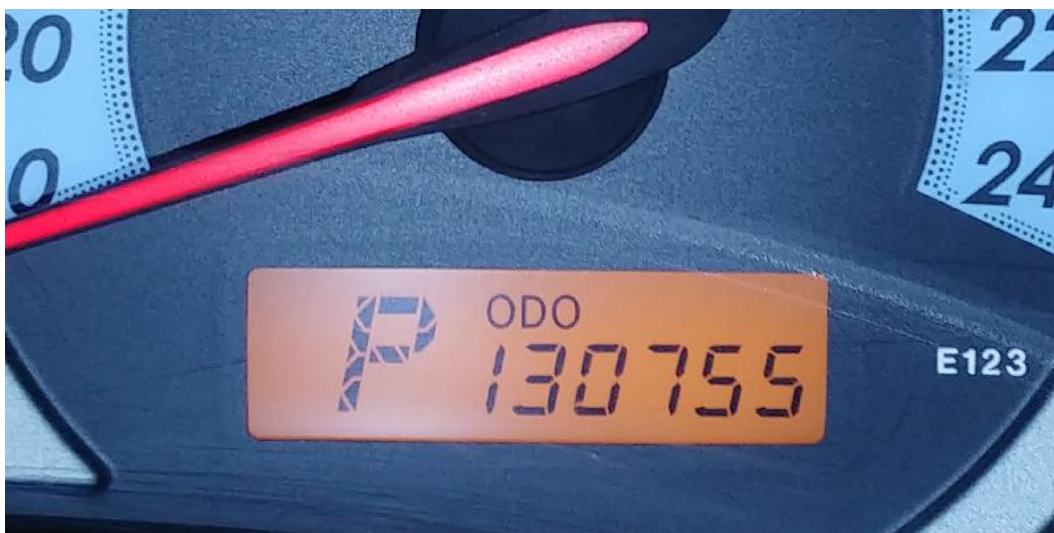
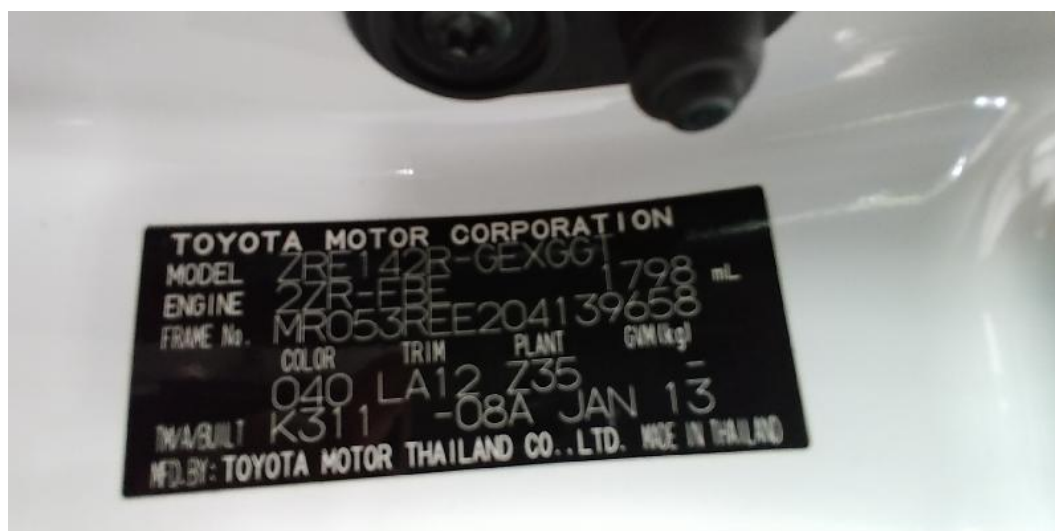
กระจกหน้ารถ หินกระเด็น บางส่วน

Right head light หมอก ชื้นมัว บางส่วน

Left head light หมอก ชื้นมัว บางส่วน

Headliner รอยย่น M
