U-Car Grading Report

รายงานผลการตรวจเช็คสภาพรถยนต์
ภายใต้การดูแลของสมาคมการประเมินสภาพรถยนต์ประเทศไทย

รุ่น	HONDA ACCORD 2.4		
สี	White	หมายเลขทะเบียน (Plate number)	4กณ6428
รุ่นปี	2015	เลขไมล์	89,351กม.
แบบ	เลขตัวถัง	MRHCR2640EP100091

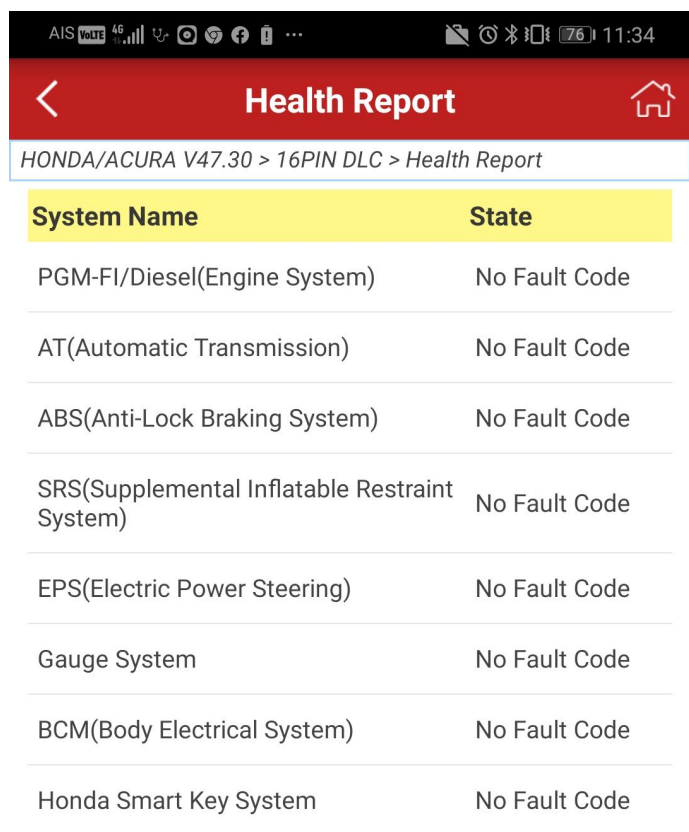
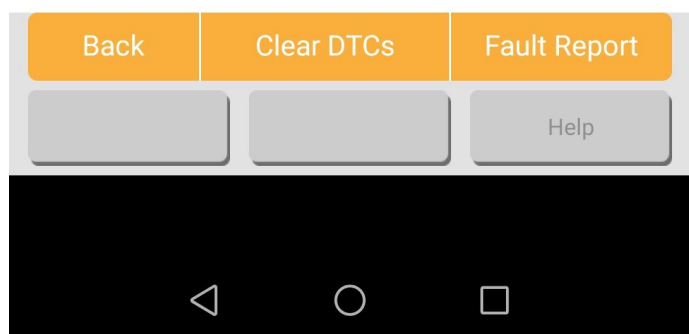
การวินิจฉัย CP 1

Health Report

HONDA/ACURA V47.30 > 16PIN DLC > Health Report

System Name	State
PGM-FI/Diesel(Engine System)	No Fault Code
AT(Automatic Transmission)	No Fault Code
ABS(Anti-Lock Braking System)	No Fault Code
SRS(Supplemental Inflatable Restraint System)	No Fault Code
EPS(Electric Power Steering)	No Fault Code
Gauge System	No Fault Code
BCM(Body Electrical System)	No Fault Code
Honda Smart Key System	No Fault Code
