U-Car Grading Report

U-car Grading Report

รุ่น	MITSUBISHI TRITON 2.5		
สี	สีขาว	หมายเลขทะเบียน (Plate number)	2ฒณ3164
รุ่นปี	2018	เลขไมล์	66,523กม.
แบบ	เลขตัวถัง	MMTENKJ30JH025998

เครื่องยนต์	สภาพดี
วันที่ตรวจสอบ	2022/5/3
สาขา	Kitrunroj Charoenyont(Nakhon Pathom Branch)
ที่อยู่

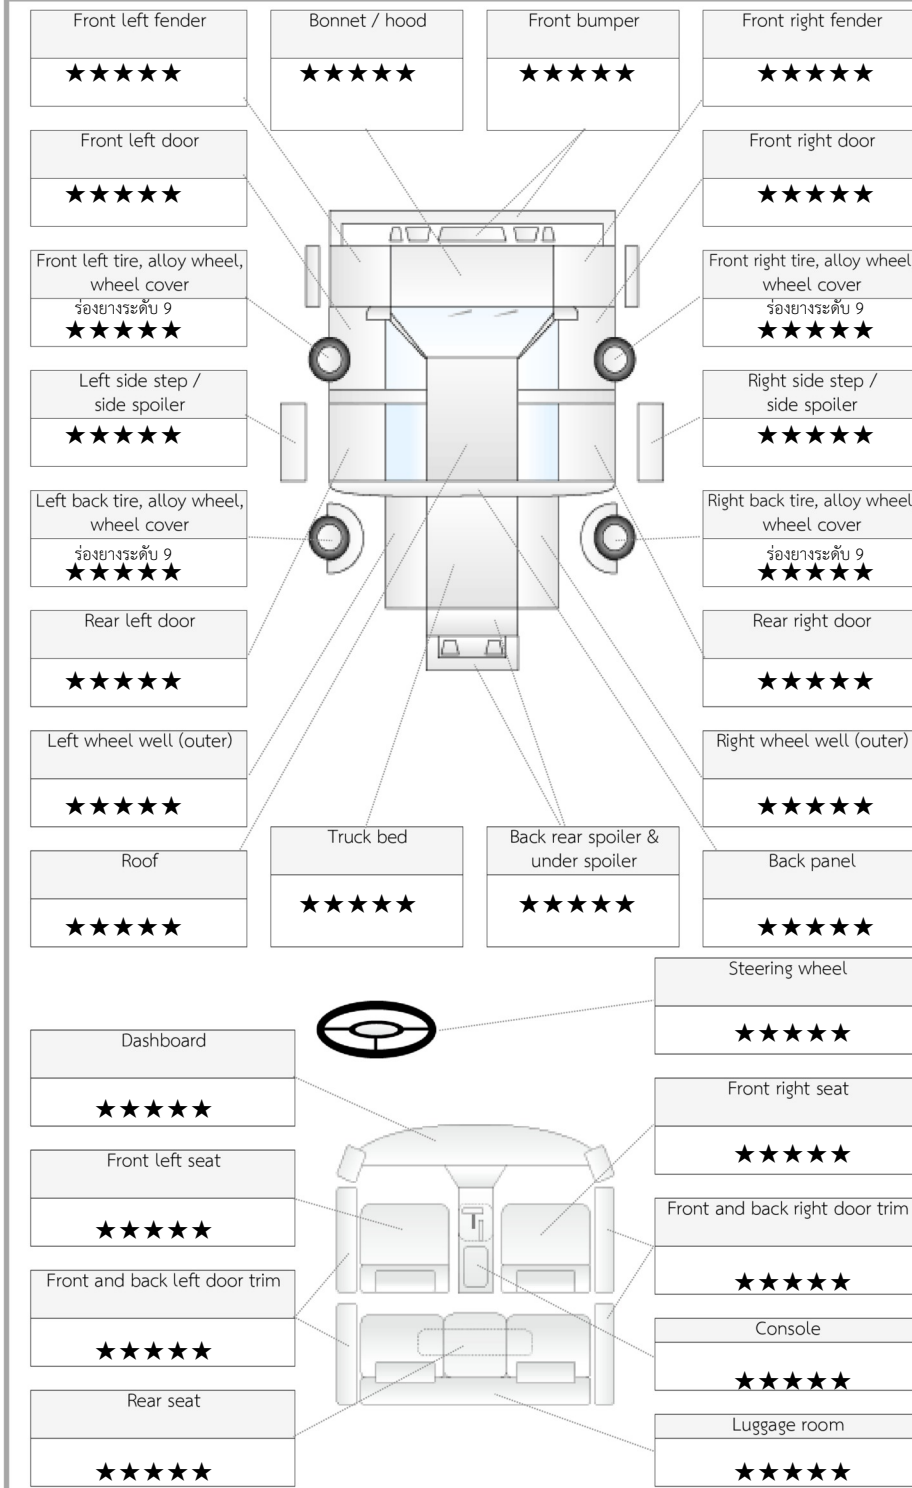
[สถานที่ประวัติการซ่อม]

Left Bonnet Inner Panel ความเสียหาย

Front Stay for body leftside damage [บันทึก]

Front Side Member(Left Side) เครื่องหมายโครงสร้างรถ(ไม่มีการเปลี่ยนแปลง) มี Radiator core support ฟันสี มี Left Bonnet Inner Panel ฟันสี มี Radiator core support ความเสียหาย มี Right center panel ถลอก หรือDent SS Left center panel ถลอก หรือDent มีขนาดเล็กมาก เล็กน้อย
