# U-Car Grading Report

รายงานผลการตรวจเช็คสภาพรถยนต์  
ภายใต้การดูแลของสมาคมการประเมินสภาพรถยนต์ประเทศญี่ปุ่น

| รุ่น | HONDA CIVIC 1.8E | | |
| รุ่นปี | 2012 | เลขไมล์ | 171,793กม. |

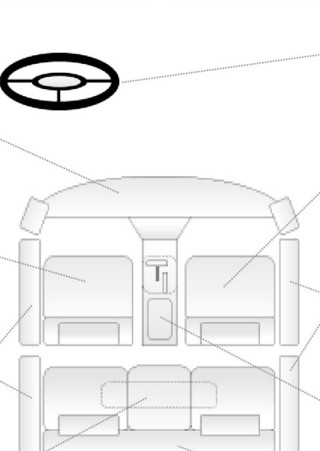
| วันที่ตรวจสอบ | 2 มิถุนายน 2563 | วันที่ตรวจสอบอีกครั้ง | |
|---|---|---|---|
| <div>Dashboard</div> <div>★★★★★</div> | | | <div>Steering wheel</div> <div>★★★★★</div> |
| <div>Front left seat</div> <div>★★★★★</div> | | | <div>Front right seat</div> <div>★★★★★</div> |
| <div>Front and back left door trim</div> <div>★★★★★</div> | | | <div>Front and back right door trim</div> <div>★★★★★</div> |
| <div>Rear seat</div> <div>★★★★★</div> | | | <div>Console</div> <div>★★★★★</div> |
| | | | <div>Luggage room</div> <div>★★★★★</div> |

[ภายใน]  
การจับที่ รอยย่น,รอยขีดข่วน มี  
Headliner คราบ SS  
Headliner รอยย่น SS

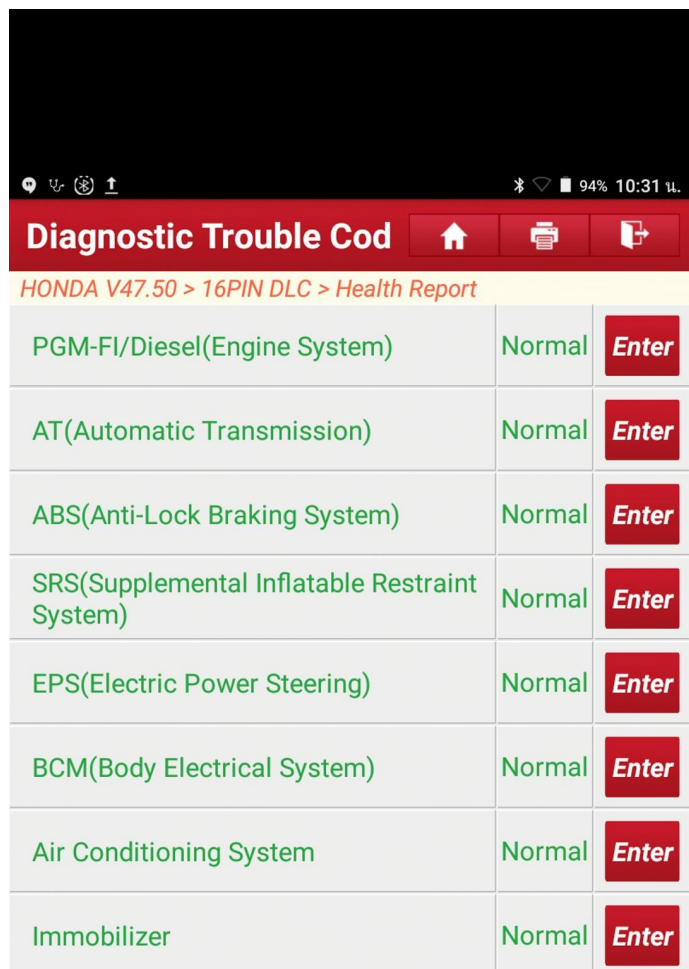
**Diagnostic Trouble Cod**

HONDA V47.50 > 16PIN DLC > Health Report

| PGM-FI/Diesel(Engine System) | Normal | Enter |
| AT(Automatic Transmission) | Normal | Enter |
| ABS(Anti-Lock Braking System) | Normal | Enter |
| SRS(Supplemental Inflatable Restraint System) | Normal | Enter |
| EPS(Electric Power Steering) | Normal | Enter |
| BCM(Body Electrical System) | Normal | Enter |
| Air Conditioning System | Normal | Enter |
| Immobilizer | Normal | Enter |
