# U-Car Grading Report

# U-car Grading Report

รุ่น	HONDA JAZZ 1.5		
สี	สีขาว	หมายเลขทะเบียน (Plate number)	9กข1793
รุ่นปี	2019	เลขไมล์	15,850กม.
แบบ	เลขตัวถัง	MRHGK5830LT101468

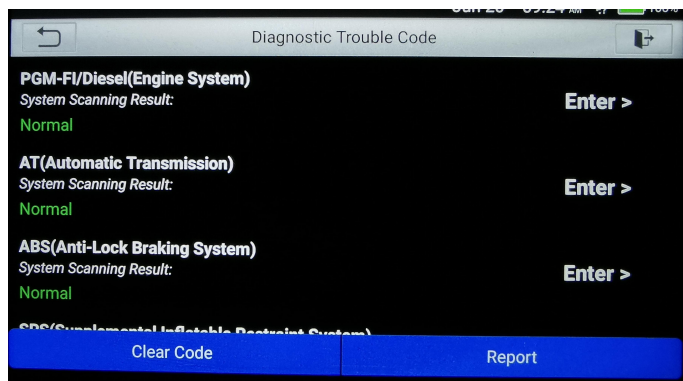
การวินิจฉัย CP 1

Diagnostic Trouble Code

PGM-FI/Diesel(Engine System)  
System Scanning Result:  
Normal Enter >

AT(Automatic Transmission)  
System Scanning Result:  
Normal Enter >

ABS(Anti-Lock Braking System)  
System Scanning Result:  
Normal Enter >

SRS(Supplemental Inflatable Restraint System)

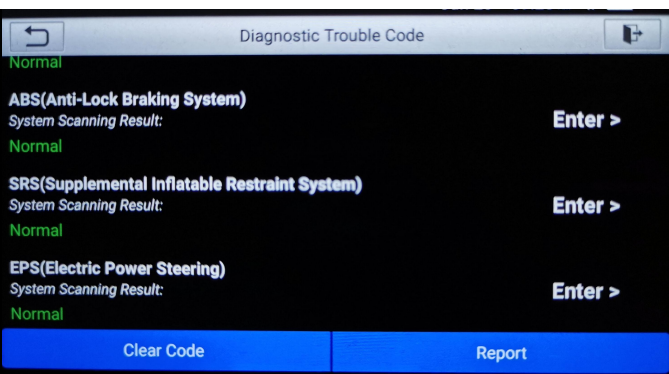
การวินิจฉัย CP 2

Diagnostic Trouble Code

Normal

ABS(Anti-Lock Braking System)  
System Scanning Result:  
Normal Enter >

SRS(Supplemental Inflatable Restraint System)  
System Scanning Result:  
Normal Enter >

EPS(Electric Power Steering)  
System Scanning Result:  
Normal Enter >
