U-Car Grading Report

U-car Grading Report

รุ่น	NISSAN MARCH 1.2 E		
สี	สีดำ	หมายเลขทะเบียน (Plate number)	3ขจ3482
รุ่นปี	2017	เลขไมล์	42,792กม.
แบบ	เลขตัวถัง	MNTFBUK13Z0106463

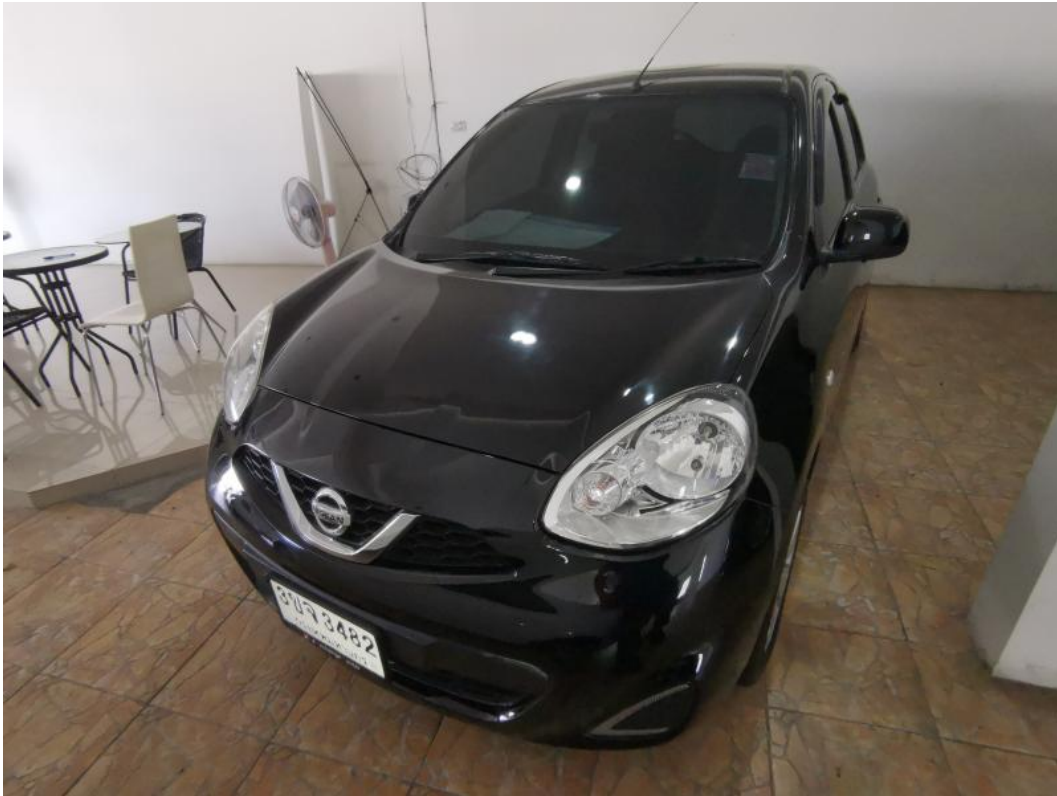
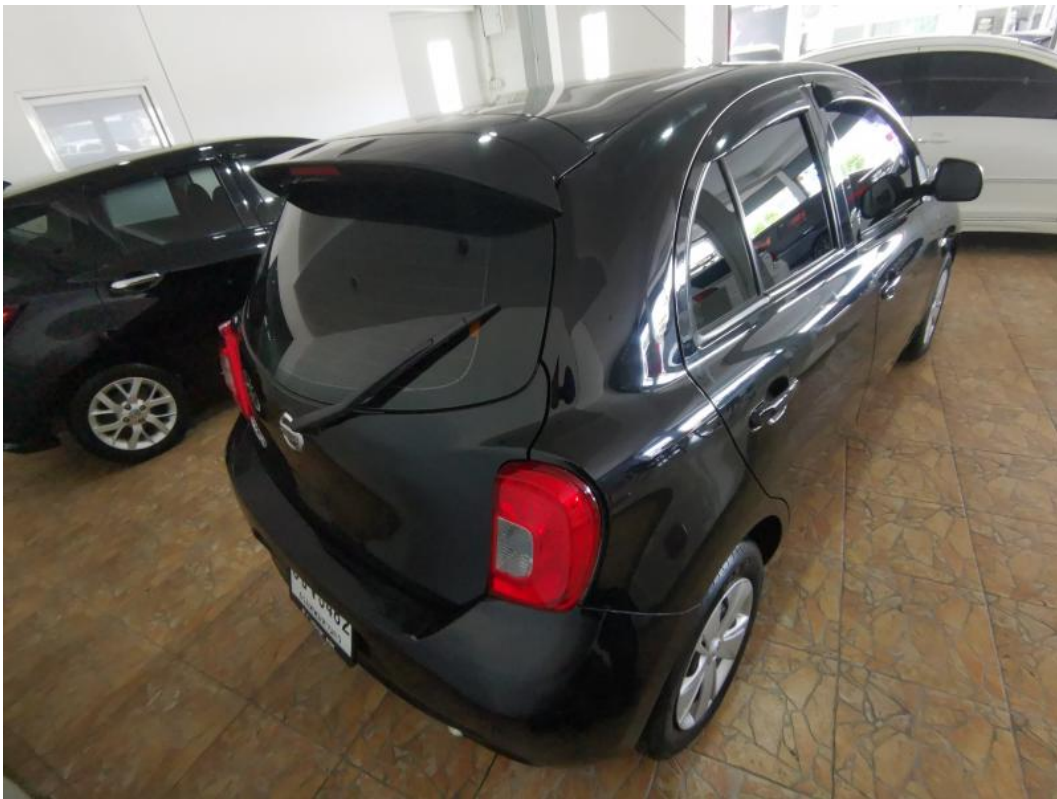
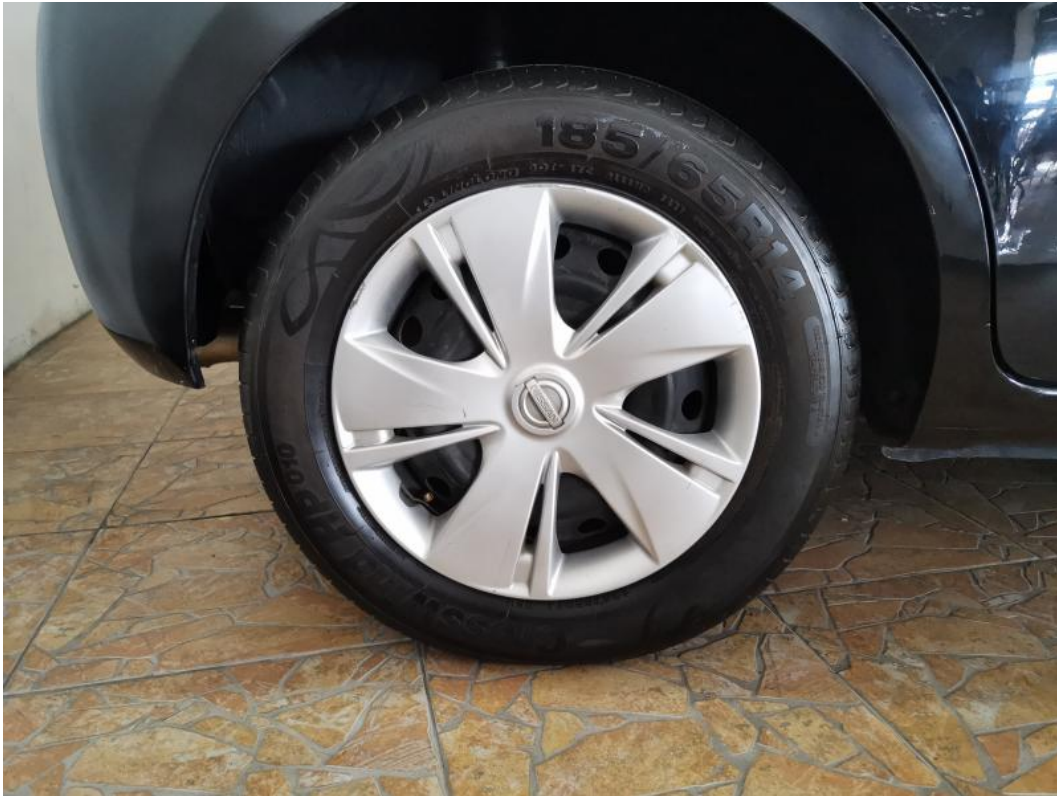
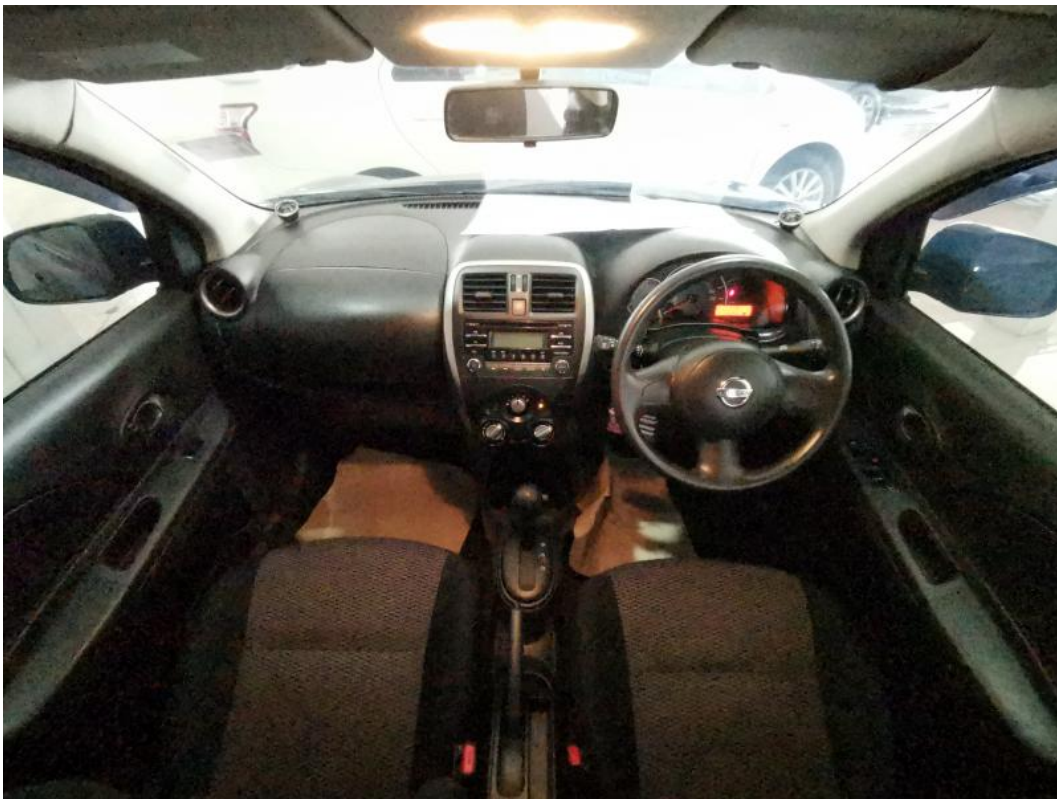
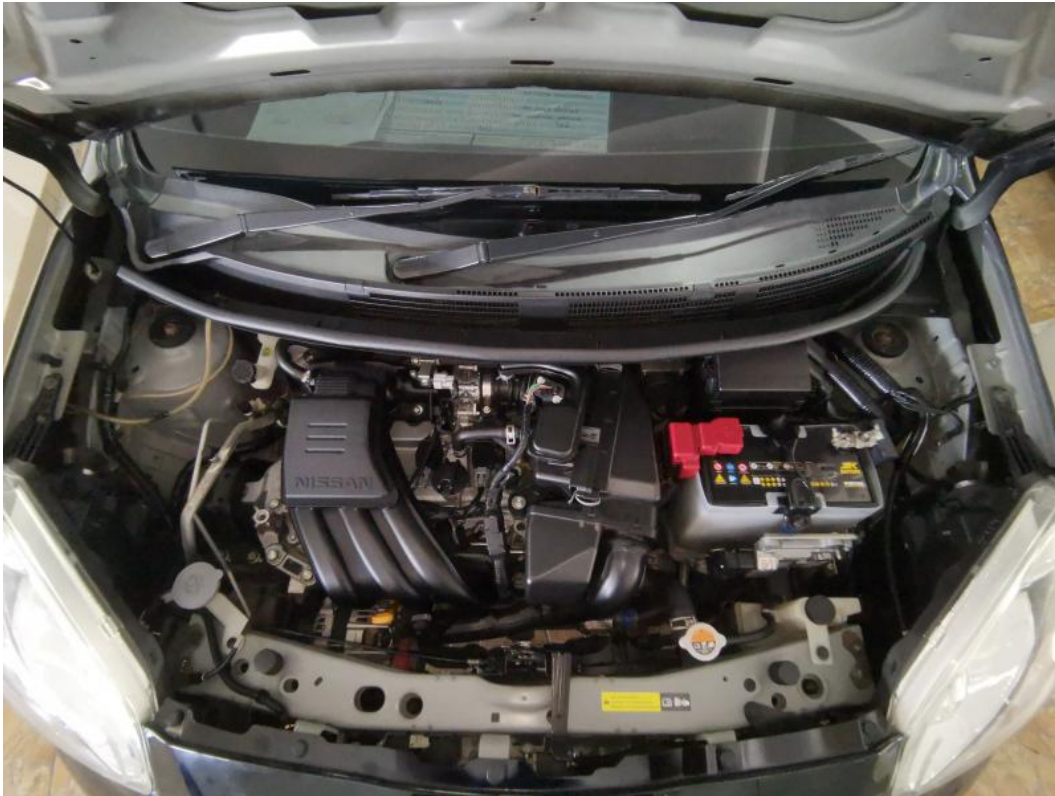
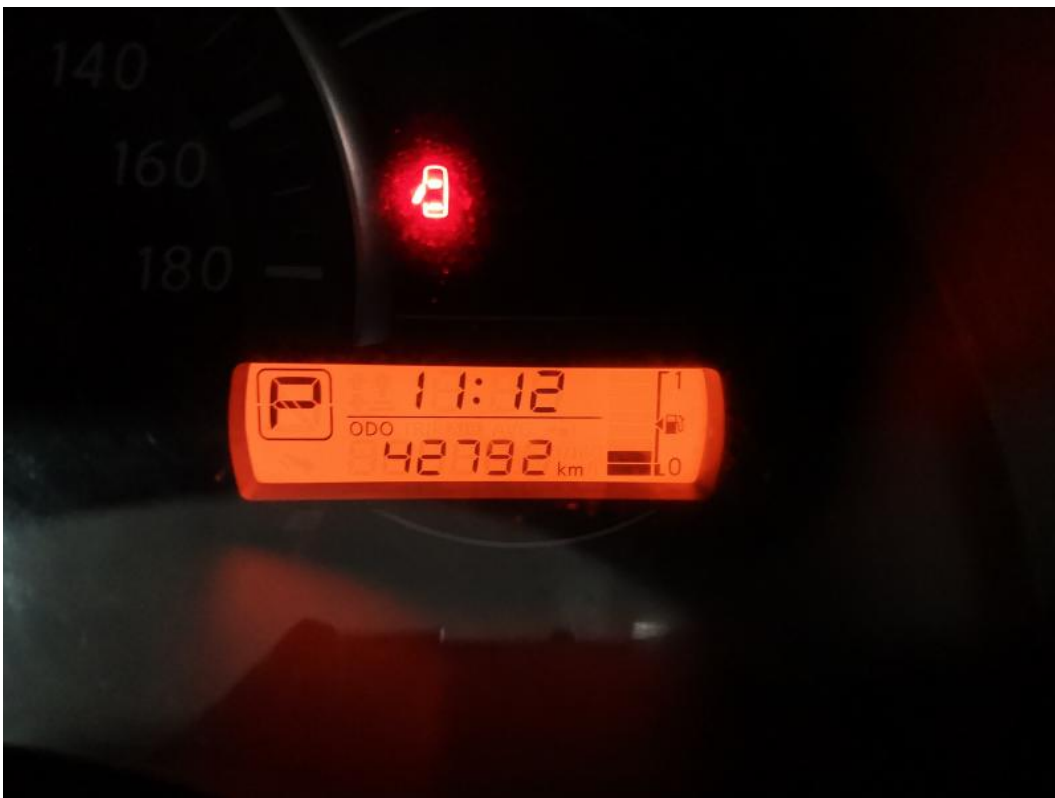
[สถานที่ประวัติการซ่อม]
Rear Side Member(Right Side) ความเสียหาย

[บันทึก]
ฝาครอบล้อ รอยแยก,รอยขีดข่วน L

[หน้าต่าง]
กระจกหน้ารถ หินกระเด็น บางส่วน

[ภายใน]
ห้องของ สกปรก,รอยขีดข่วน บางส่วน
การขี้น รอยย่น,รอยขีดข่วน มี
ตกแต่่งอื่นๆ รอยขีดข่วน บางส่วน
Headliner รอยย่น SS
ตกแต่่งอื่นๆ รอยย่น SS

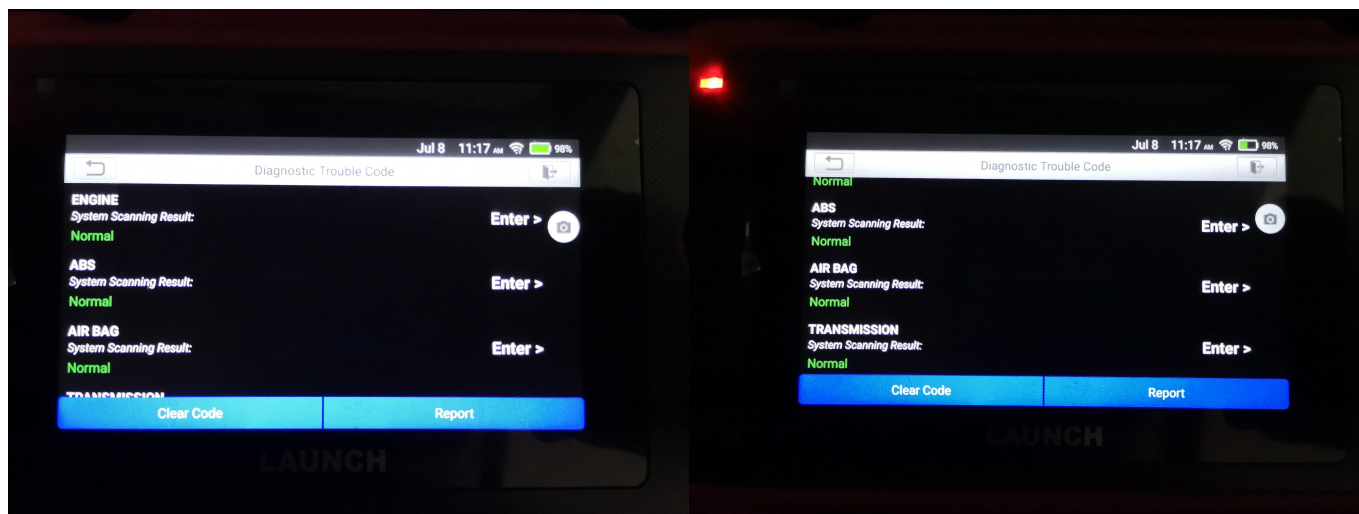
การวินิจฉัย CP 1

- การวินิจฉัยคอมพิวเตอร์ได้ดำเนินการมากกว่า 5 รายการ : เครื่องยนต์, ABS, กลลมนิรภัย, ชุดเกียร์และพวงมาลัยพาวเวอร์
- ผลการวินิจฉัยจะถูกบันทึกไว้ในแผ่นบันทึกสภาพ เมื่อพบปัญหาถูกหยิบยกขึ้นมาปัญหาบันทึกจะถูกบันทึกอยู่ในแผ่นบันทึกสภาพไว้แล้ว
