# U-Car Grading Report

รายงานผลการตรวจเช็คสภาพรถยนต์  
ภายใต้การดูแลของสมาคมการประเมินสภาพรถยนต์ประเทศญี่ปุ่น

| รุ่น | HONDA CITY | | |
| รุ่นปี | 2016 | เลขไมล์ | 39,123กม. |

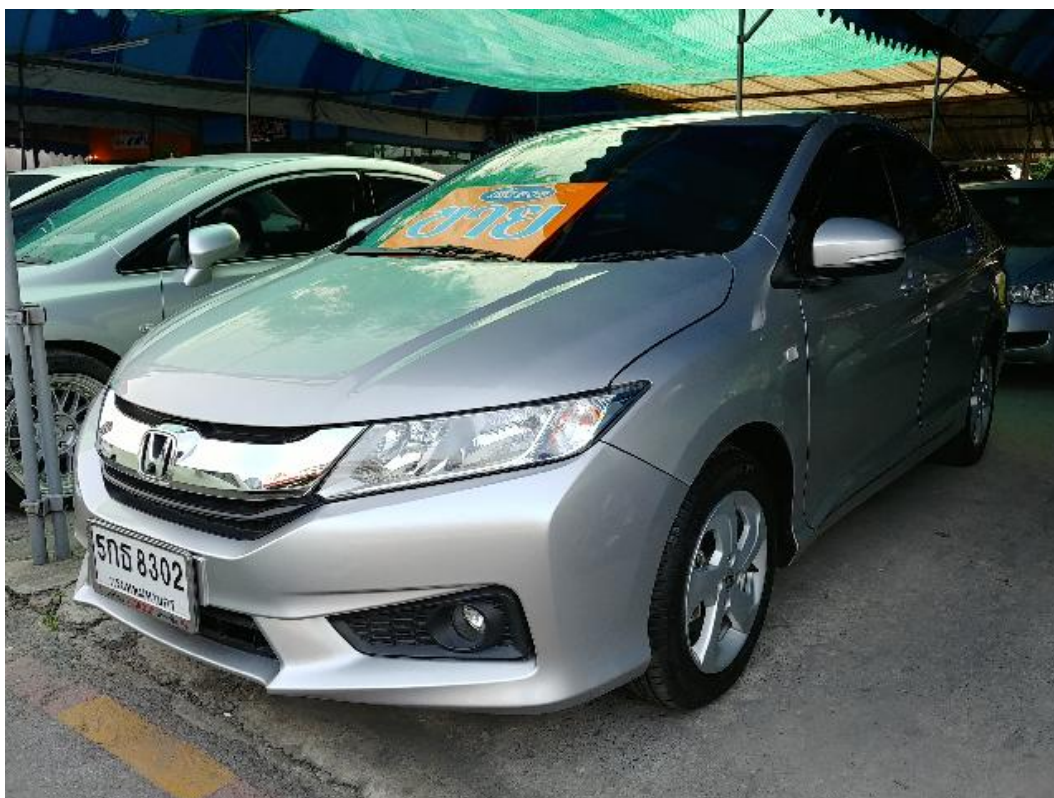
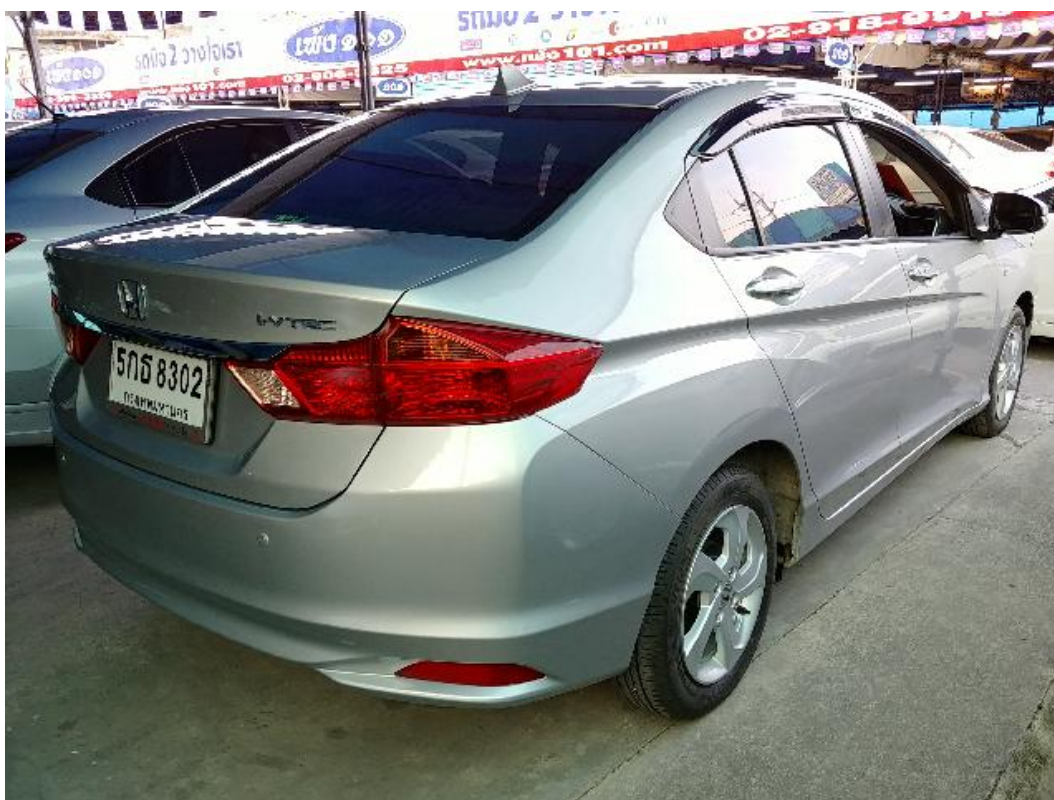
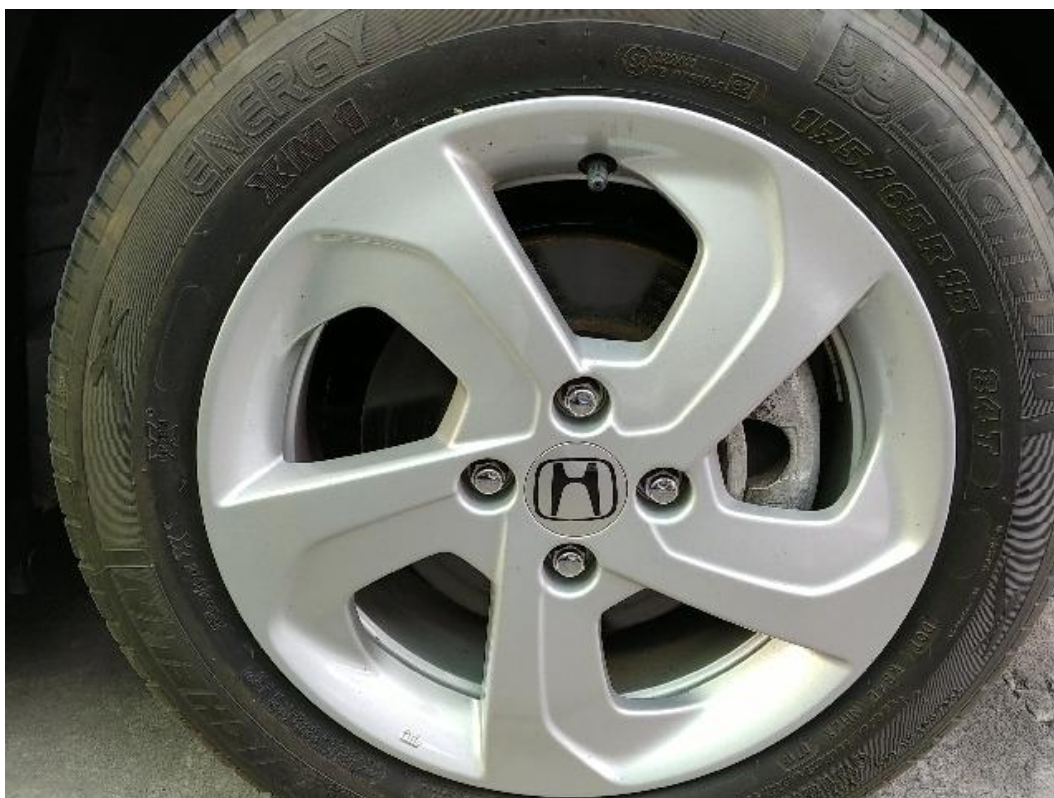
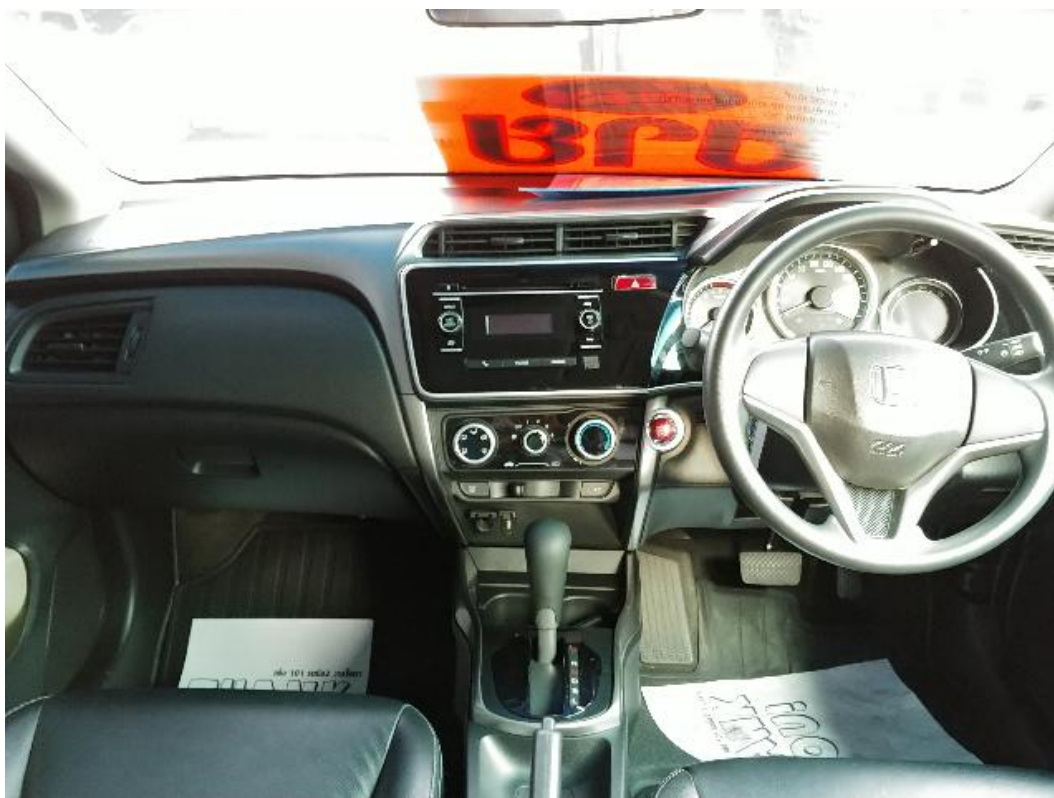
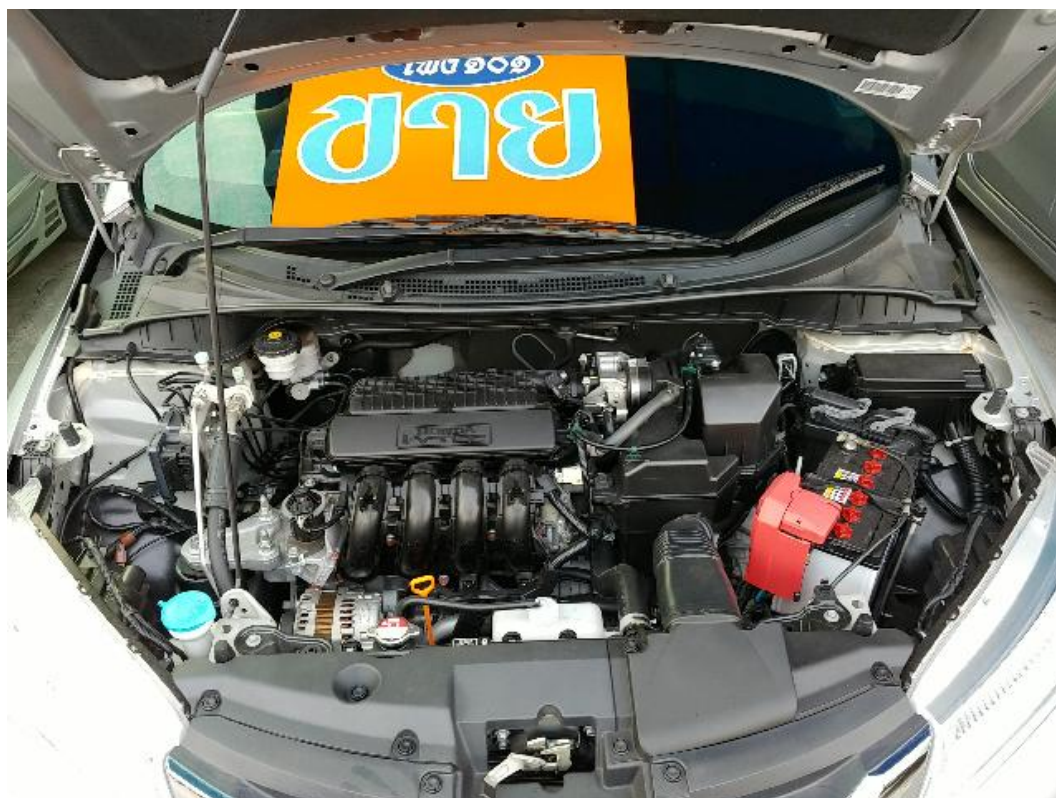
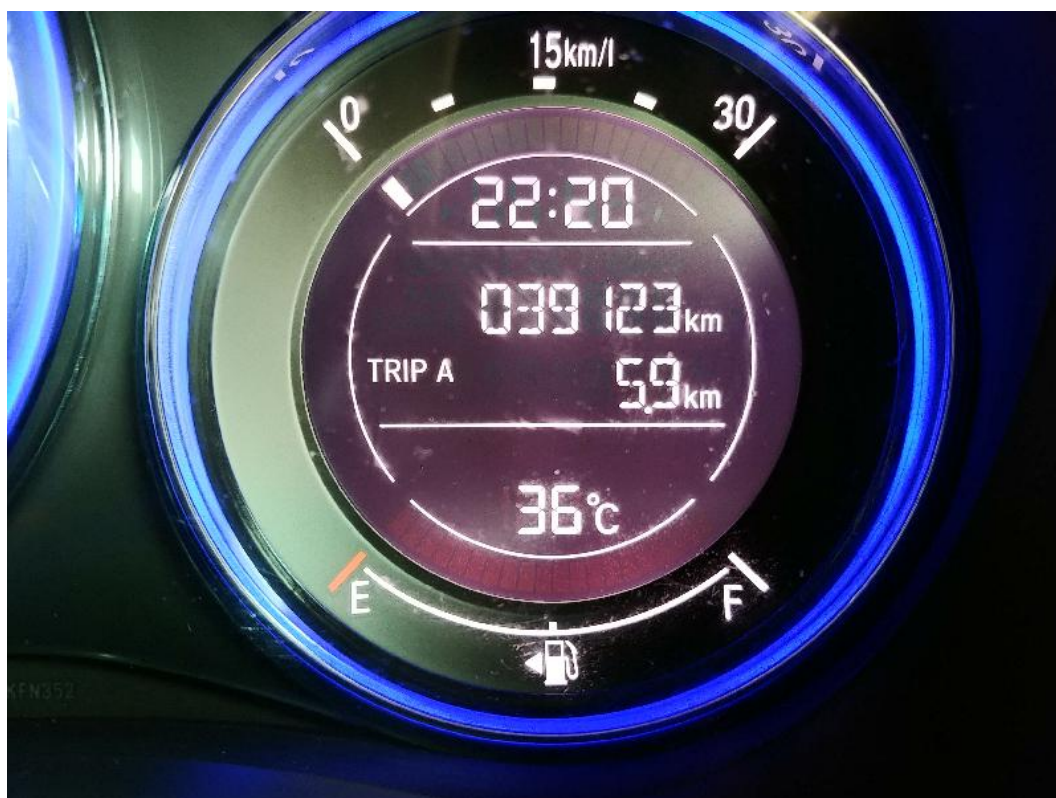
| เล็กมาก | มีขนาดเล็กกว่าเหรียญสิบ | เล็ก | มีขนาดเล็กกว่าการ์ด | ปานกลาง | มีขนาดเล็กกว่ากระดาษA4 | ใหญ่ | มีขนาดใหญ่กว่ากระดาษA4 | จำนวนล้อ | 5-6 แห่ง | จำนวนมาก | มากกว่า 7 แห่ง |
|---|---|---|---|---|---|---|---|---|---|---|---|
| Front left fender<br>★★★★★ | Bonnet / hood<br>★★★★★ | Front bumper<br>★★★★★ | Front right fender<br>★★★★★ | <div> <div> <div>หน้าต่าง</div> <div>กระจกหน้ารถ หินกระเด็น บางส่วน</div> </div> <div> <div>ภายใน</div> <div>ตกแต่งอื่นๆ รอยขีดข่วน บางส่วน</div> </div> </div> | | | | | | | |
| Dashboard<br>★★★★★ | Steering wheel<br>★★★★★ | Front right seat<br>★★★★☆ | Front and back right door trim<br>★★★★★ | | | | | | | | |
