U-Car Grading Report

U-car Grading Report

รุ่น	TOYOTA CAMRY 2.5 HYBRID		
สี	Grey	หมายเลขทะเบียน (Plate number)	4กฉ3490
รุ่นปี	2015	เลขไมล์	125,158กม.
แบบ	เลขตัวถัง	MR053CK5004017401

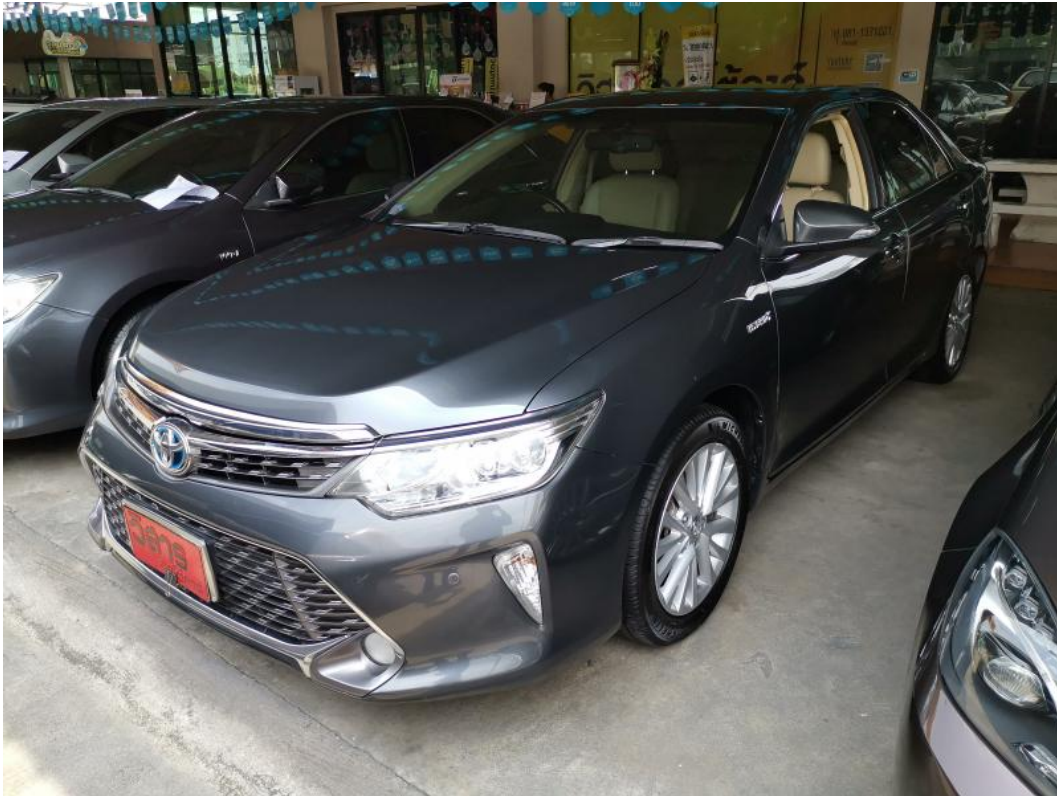
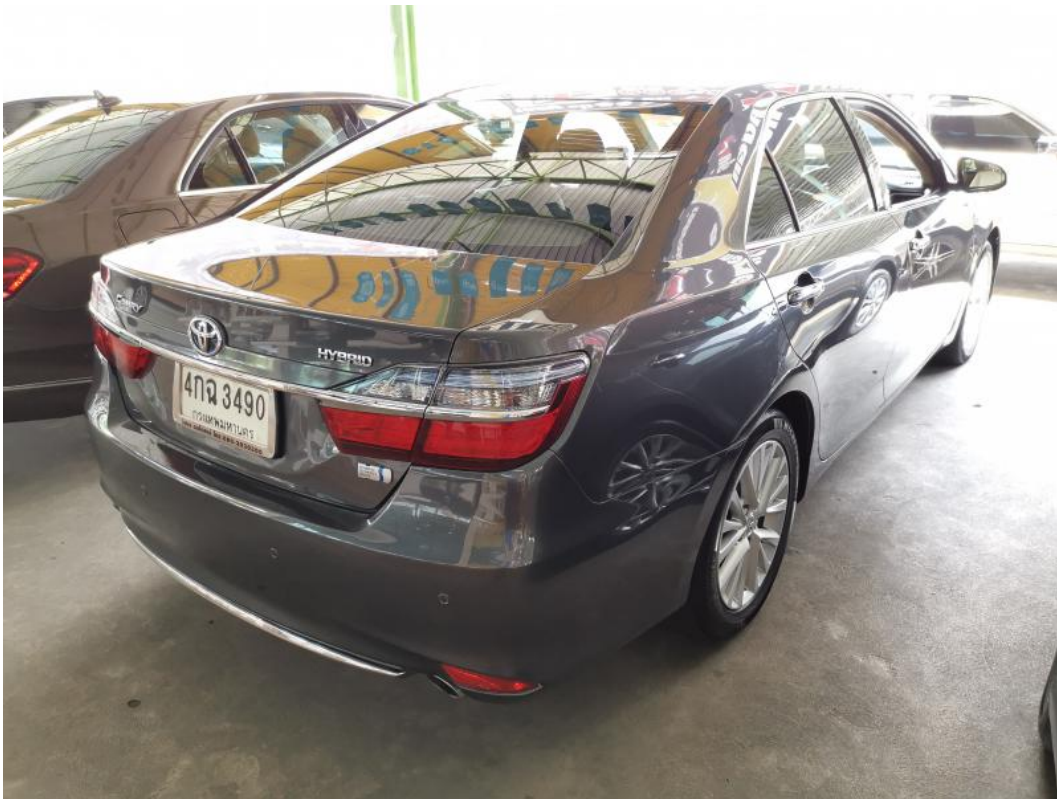
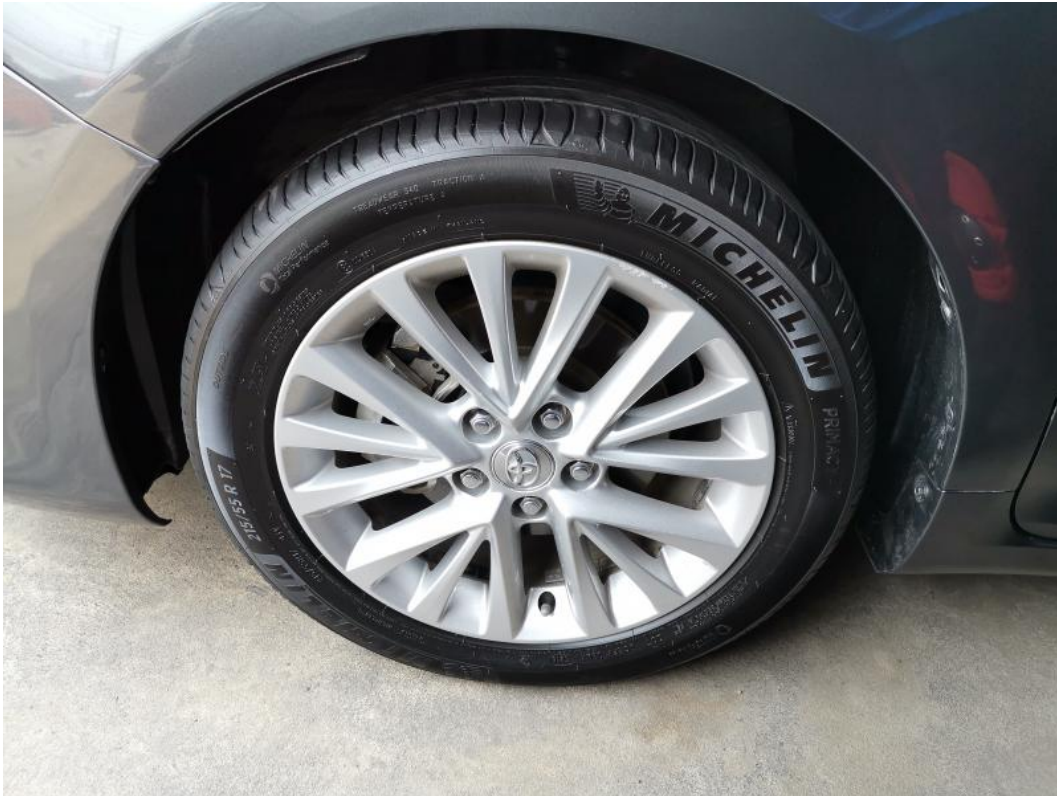
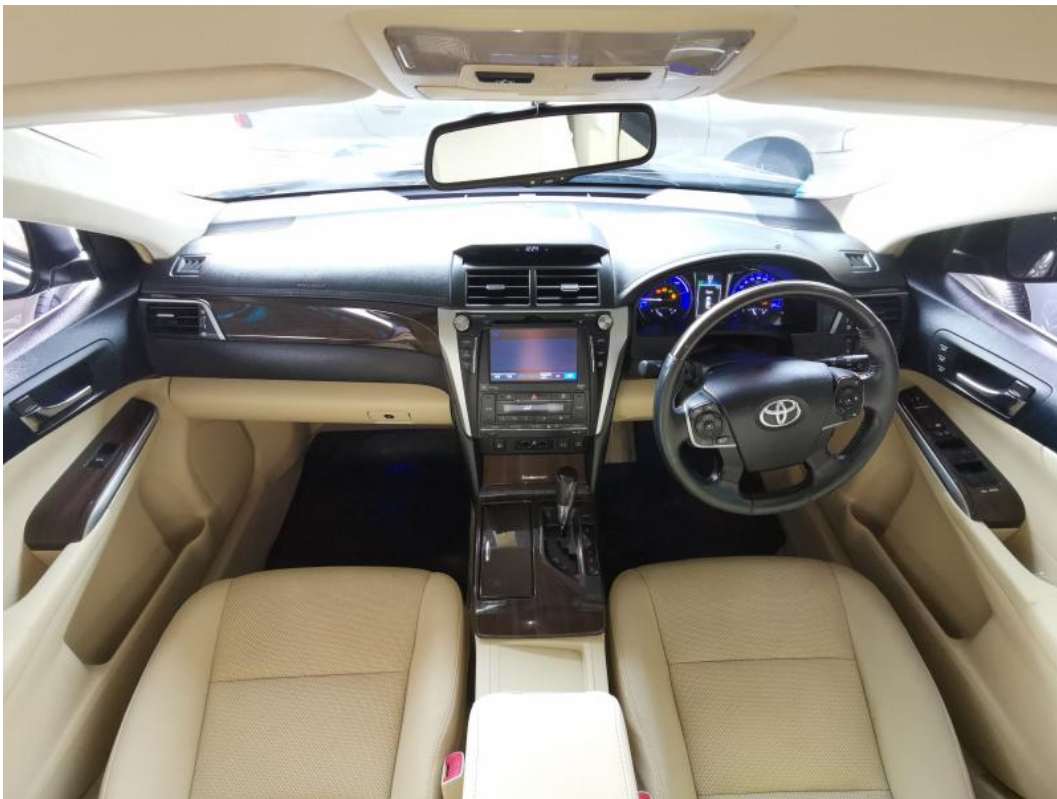
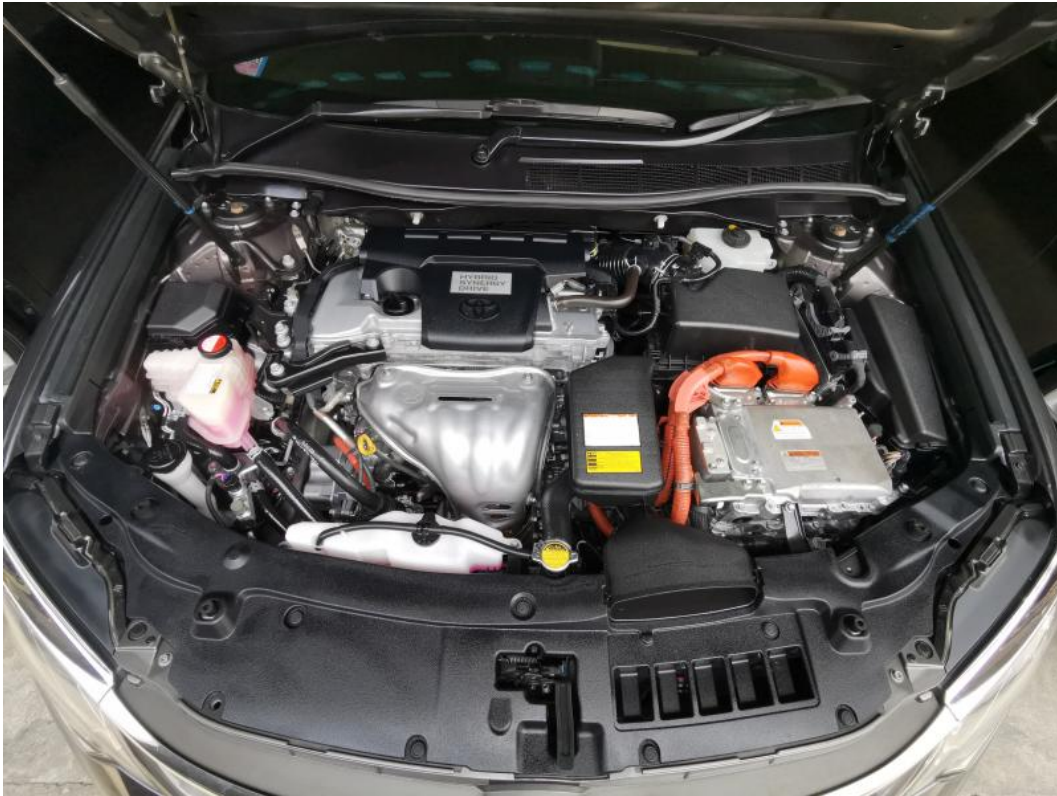
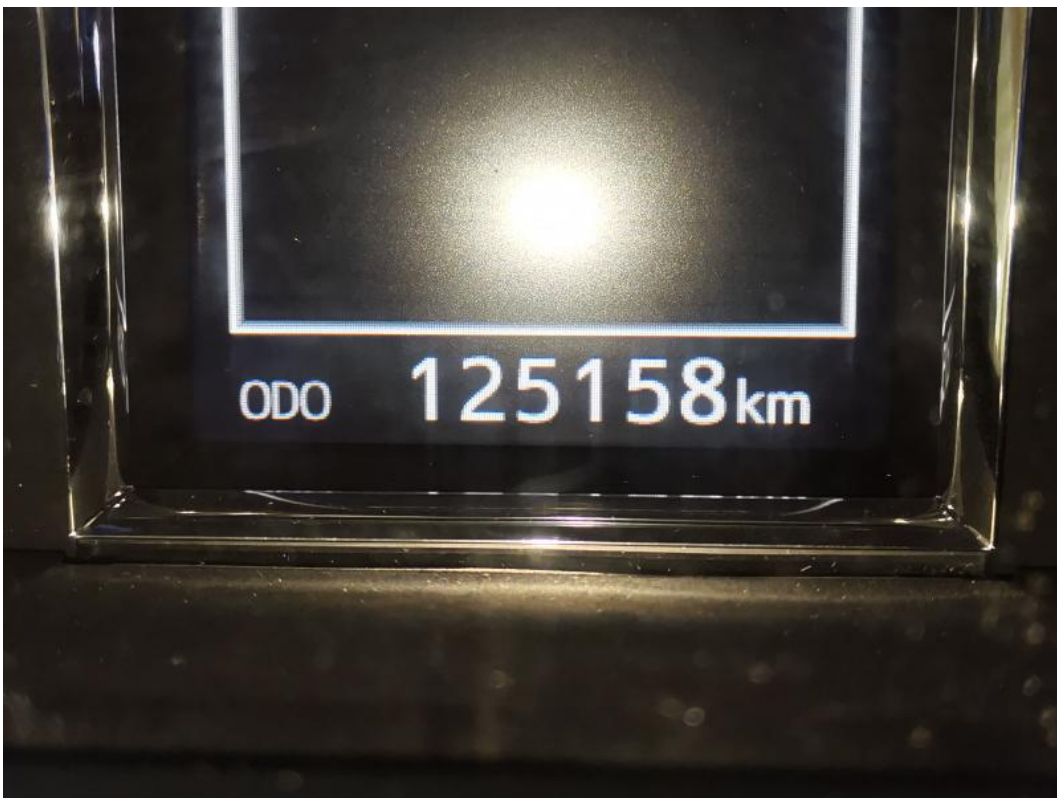
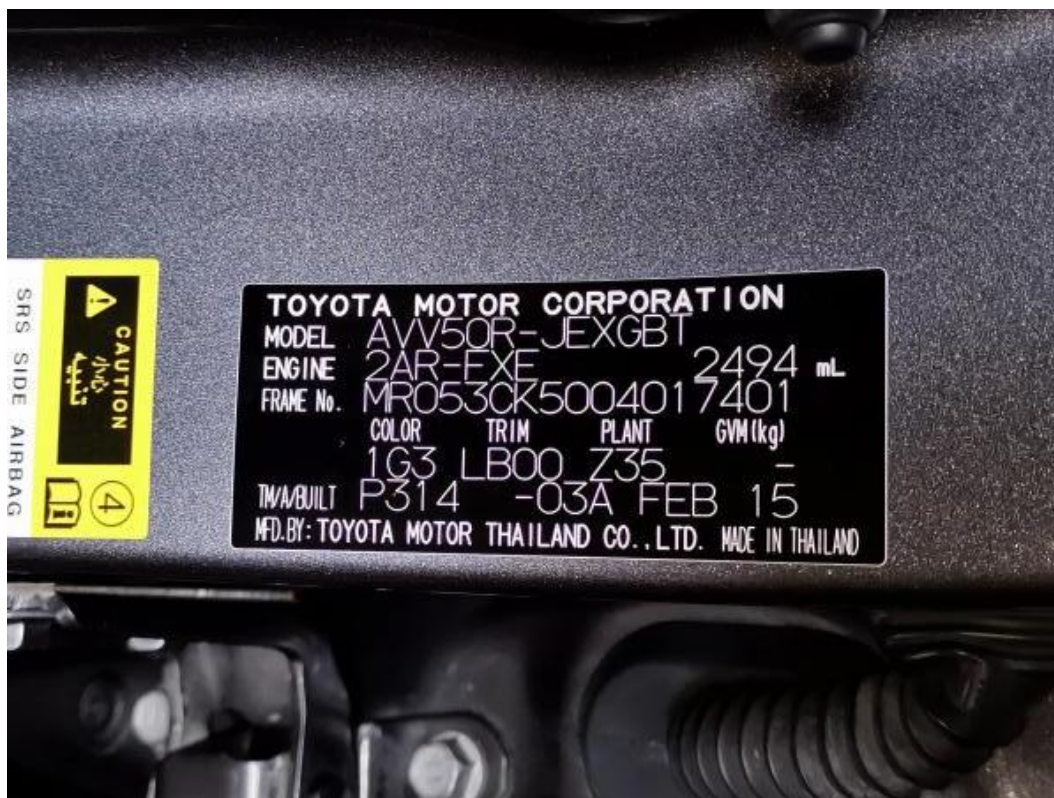
<p>Front left fender</p> <p>★★★★★</p>	<p>Bonnet / hood</p> <p>★★★★★</p>	<p>Front bumper</p> <p>★★★★★</p>	<p>Front right fender</p> <p>★★★★★</p>	<p>[บันทึก] ทำสีใหม่ด้วยสีเดิม</p> <p>[หน้าต่าง] กระจกหน้ารถ หินกระเด็น บางส่วน</p> <p>[ภายใน] การขับที่ รอยย่น, รอยขีดข่วน มี พนักพิงศีรษะ Burr/Transformation S Headliner รอยย่น S</p>		
<p>Front left tire, alloy wheel, wheel cover ร่องยางระดับ 9</p> <p>★★★★★</p>			<p>Front right tire, alloy wheel, wheel cover ร่องยางระดับ 9</p> <p>★★★★★</p>			
<p>Front left door</p> <p>★★★★★</p>			<p>Front right door</p> <p>★★★★★</p>			
<p>Left side step / side spoiler</p> <p>★★★★★</p>			<p>Right side step / side spoiler</p> <p>★★★★★</p>			
<p>Rear left door</p> <p>★★★★★</p>			<p>Rear right door</p> <p>★★★★★</p>			
<p>Left back tire, alloy wheel, wheel cover ร่องยางระดับ 9</p> <p>★★★★★</p>			<p>Right front tire, alloy wheel, wheel cover ร่องยางระดับ 9</p> <p>★★★★★</p>

<p>Left back fender</p> <p>★★★★★</p>			<p>Right back fender</p> <p>★★★★★</p>			
<p>Roof</p> <p>★★★★★</p>			<p>Trunk lid / boot lid</p> <p>★★★★★</p>		<p>Back rear spoiler & under spoiler</p> <p>★★★★★</p>	<p>Back rear bumper</p> <p>★★★★★</p>
<p>Dashboard</p> <p>★★★★★</p>					<p>Steering wheel</p> <p>★★★★★</p>	
<p>Front left seat</p> <p>★★★★★</p>					<p>Front right seat</p> <p>★★★★★</p>	
<p>Front and back left door trim</p> <p>★★★★★</p>					<p>Front and back right door trim</p> <p>★★★★★</p>	
<p>Rear seat</p> <p>★★★★★</p>					<p>Console</p> <p>★★★★★</p>	
					<p>Luggage room</p> <p>★★★★★</p>
