# U-Car Grading Report

รายงานผลการตรวจเช็คสภาพรถยนต์  
ภายใต้การดูแลของสมาคมการประเมินสภาพรถยนต์ประเทศไทย

รุ่น	HYUNDAI H-1 2.5 TOURING		
สี	Grey	หมายเลขทะเบียน (Plate number)	กม7099
รุ่นปี	2013	เลขไมล์	176,713กม.
แบบ	เลขตัวถัง	KMJWA37KLDU569205

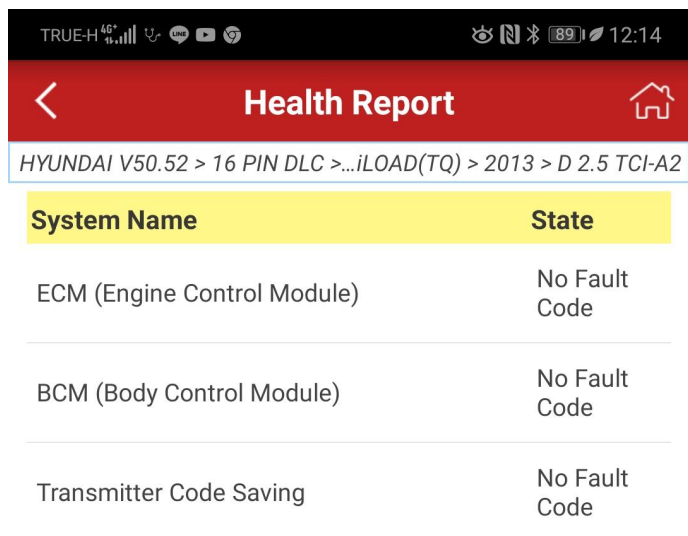
การวินิจฉัย CP 1

**Health Report**

HYUNDAI V50.52 > 16 PIN DLC >...LOAD(TQ) > 2013 > D 2.5 TCI-A2

System Name	State
ECM (Engine Control Module)	No Fault Code
BCM (Body Control Module)	No Fault Code
Transmitter Code Saving	No Fault Code
