# U-Car Grading Report

รายงานผลการตรวจเช็คสภาพรถยนต์  
ภายใต้การดูแลของสมาคมการประเมินสภาพรถยนต์ประเทศญี่ปุ่น

| รุ่น | MAZDA MAZDA2 1.3 | | |
| รุ่นปี | 2018 | เลขไมล์ | 52,507กม. |

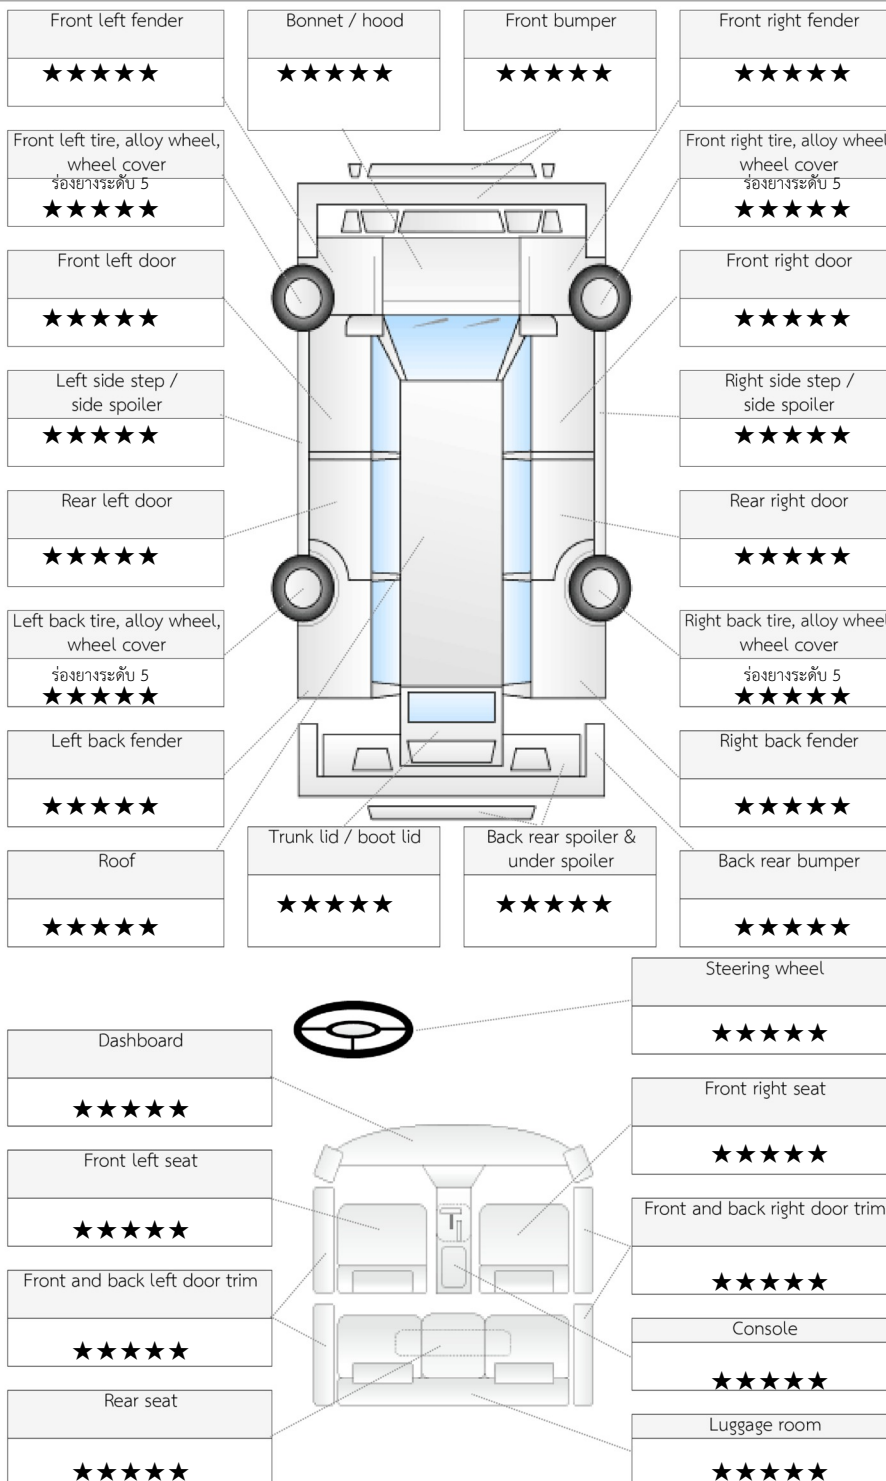
[สถานที่ประกอบชิ้นส่วน]

Rear Floor/Trunk Floor ความเสียหาย

Rear Floor/Trunk Floor เครื่องหมายโครงสร้างรถ

[บันทึก]

Rear end panel พ่นสี มี

Rear Floor/Trunk Floor พ่นสี มี

[หน้าต่าง]

กระจกหน้ารถ ซีดขุ่น M

กระจกหน้ารถ หินกระเด็น บางส่วน
