U-Car Grading Report

รายงานผลการตรวจเช็คสภาพรถยนต์
ภายใต้การดูแลของสมาคมการประเมินสภาพรถยนต์ประเทศไทย

| รุ่น | ISUZU D-MAX 2.5 SPACECAB | | |
| รุ่นปี | 2015 | เลขไมล์ | 104,205กม. |

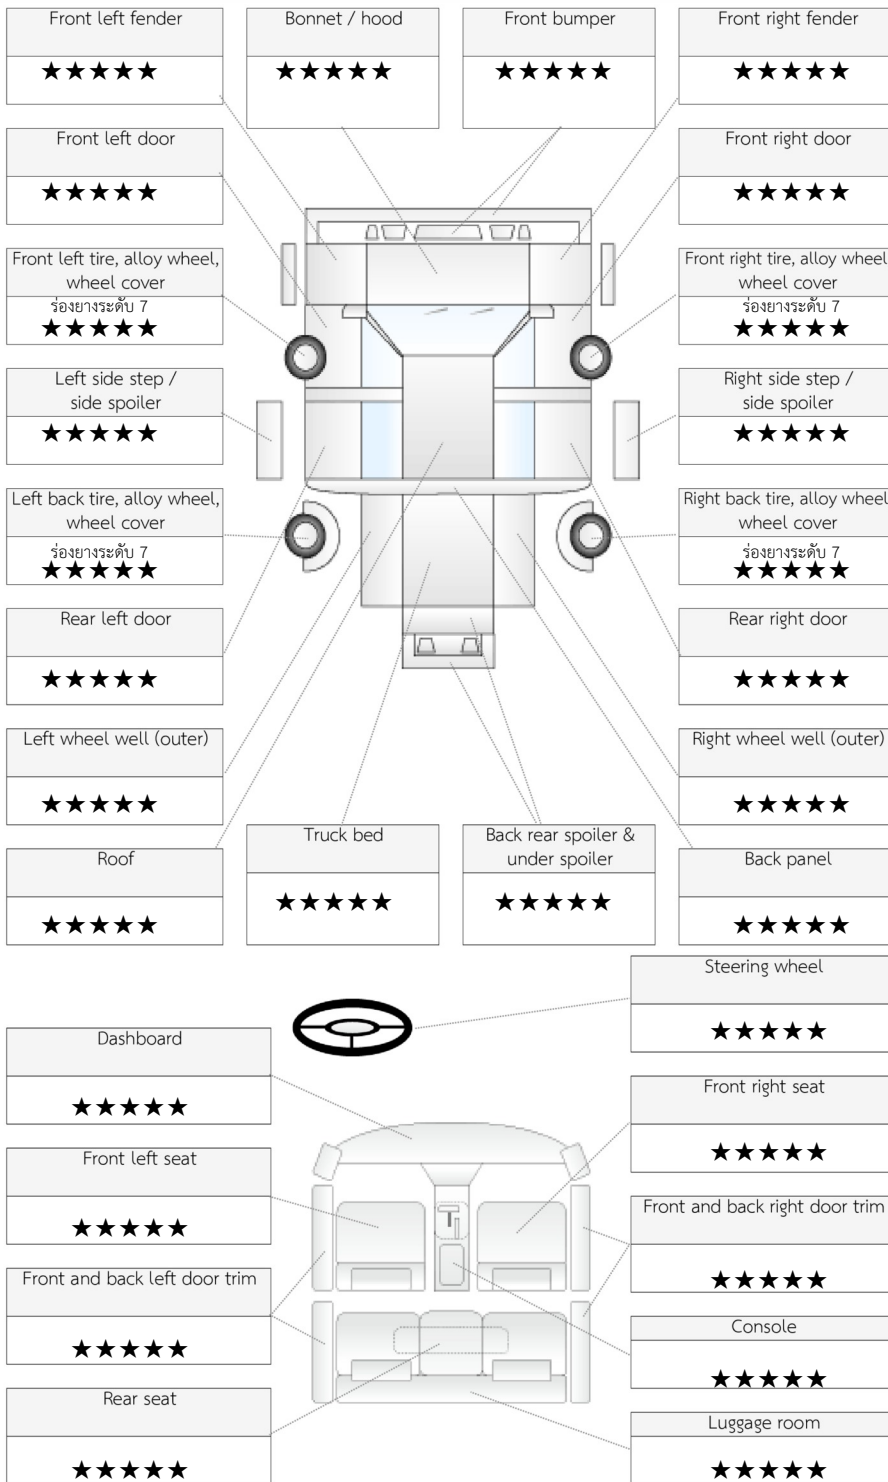
[บันทึก]
ทำสีใหม่ด้วยสีเดิม

[ภายใต้]
whole of underneath ถลอก หรือ dent มี

[หน้าต่าง]
กระจกหน้ารถ หินกระเด็น บางส่วน

[ภายใน]
การขัดสี รอยย่น, รอยขีดข่วน มี ตกแต่งอื่นๆ รอยขีดข่วน บางส่วน Headliner รอยย่น SS ตกแต่งอื่นๆ รอยย่น SS

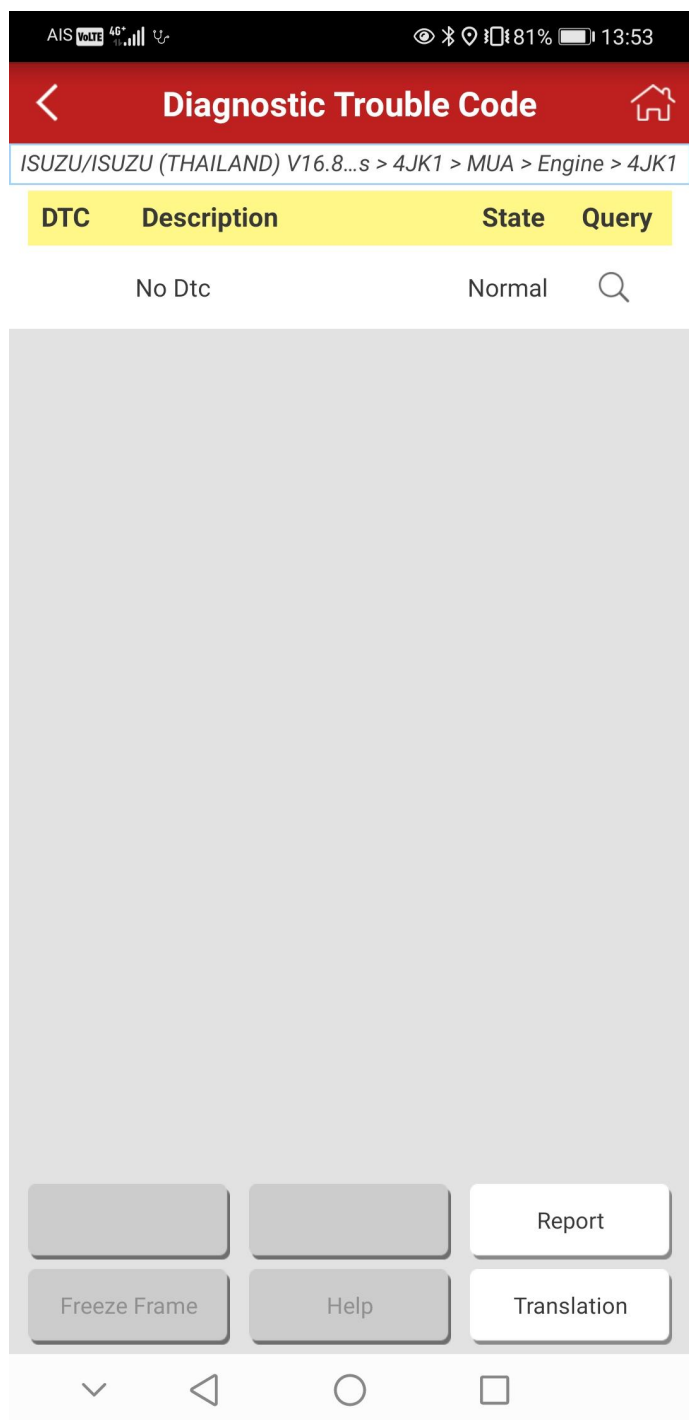
การวินิจฉัย CP 2

The screenshot shows a mobile application interface for diagnostic trouble codes. At the top, the status bar displays 'AIS VoLTE 4G+', signal strength, location, 81% battery, and the time 13:53. Below the status bar is a red navigation bar with a back arrow, the title 'Diagnostic Trouble Code', and a home icon. Underneath is a breadcrumb trail: 'ISUZU/ISUZU (THAILAND) V16.8...s > 4JK1 > MUA > Engine > 4JK1'. A table with a yellow header contains the following data:

| DTC | Description | State | Query |
| No Dtc | | Normal | 🔍 |
