U-Car Grading Report

รายงานผลการตรวจเช็คสภาพรถยนต์
ภายใต้การดูแลของสมาคมการประเมินสภาพรถยนต์ประเทศไทย

| รุ่น | TOYOTA HILUX VIGO 3.0 PRERUNNER Dual cab | | |

วันที่ตรวจสอบ 2019/6/26

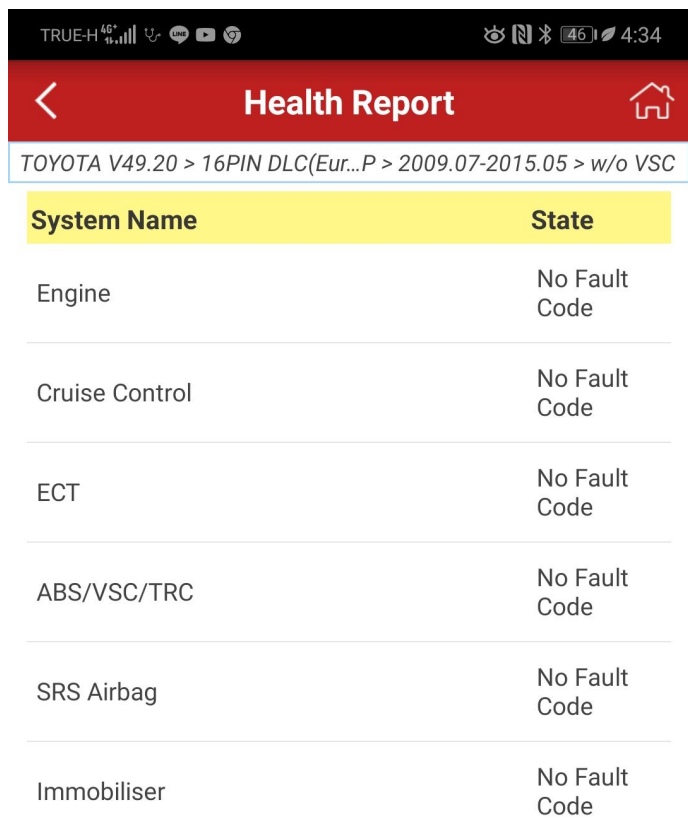
การวินิจฉัย CP 1

Health Report

TOYOTA V49.20 > 16PIN DLC(Eur...P > 2009.07-2015.05 > w/o VSC

| System Name | State |
| Engine | No Fault Code |
| Cruise Control | No Fault Code |
| ECT | No Fault Code |
| ABS/VSC/TRC | No Fault Code |
| SRS Airbag | No Fault Code |
| Immobiliser | No Fault Code |
