U-Car Grading Report

รายงานผลการตรวจเช็คสภาพรถยนต์
ภายใต้การดูแลของสมาคมการประเมินสภาพรถยนต์ประเทศไทย

รุ่น	TOYOTA FORTUNER 2.7		
สี	เทา	หมายเลขทะเบียน (Plate number)	ฉมม2091
รุ่นปี	2008	เลขไมล์	482,633กม.
แบบ	เลขตัวถัง	MR0ZX69G600019899

เครื่องยนต์	สภาพดี
วันที่ตรวจสอบ	2024/3/29
สาขา	Car 2 Hand (TTB)
ที่อยู่	สวนหลวง กรุงเทพมหานคร

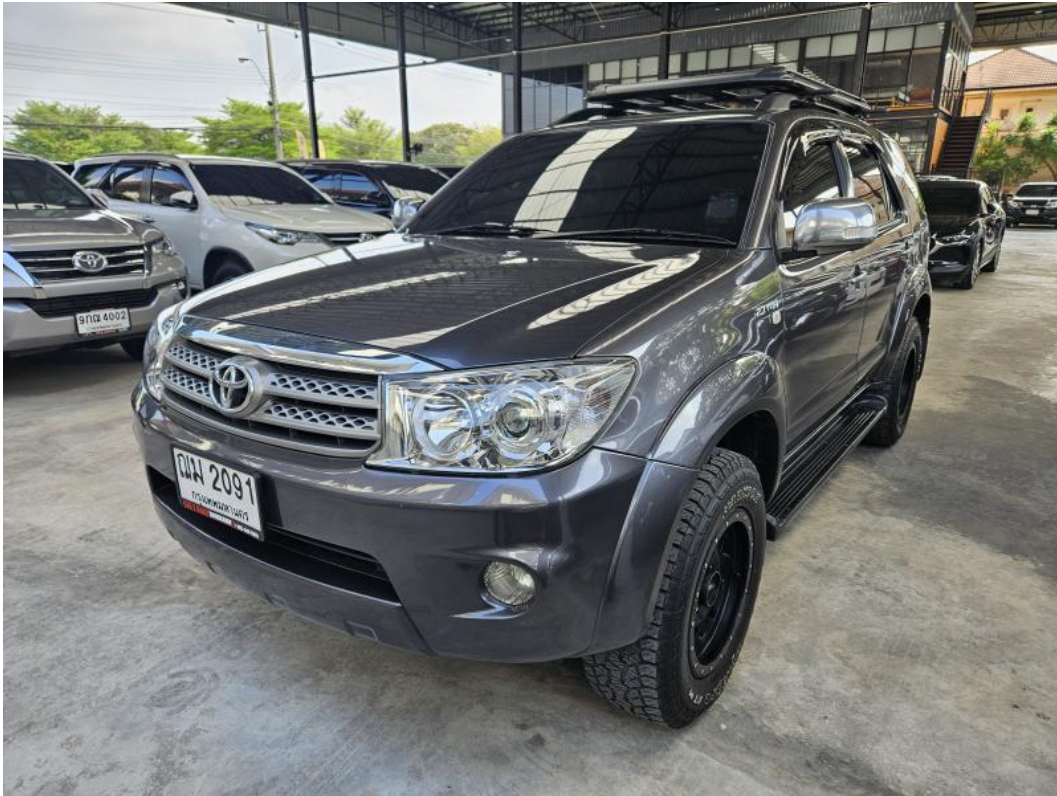
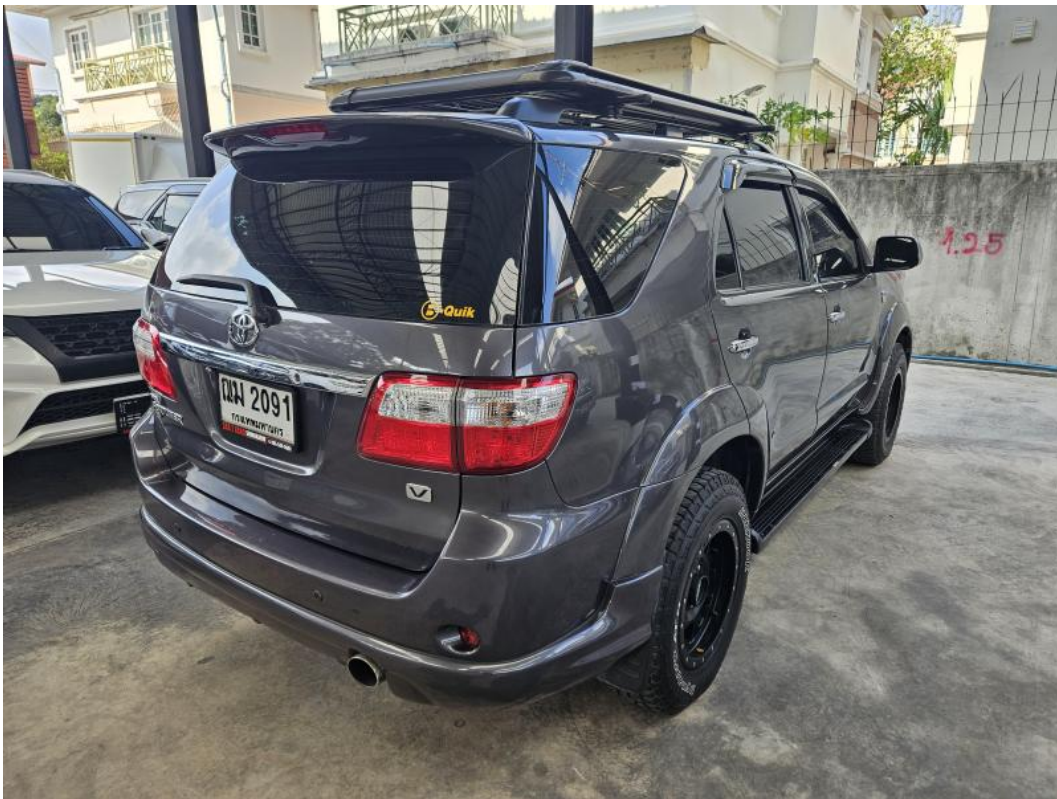
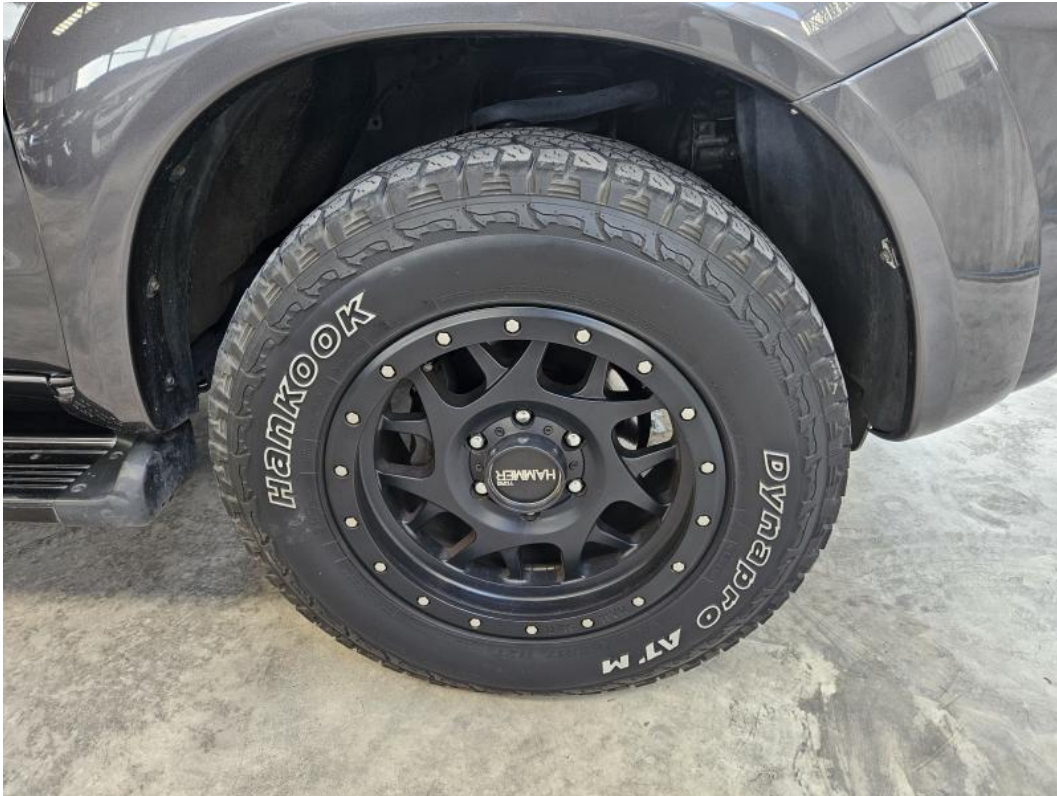
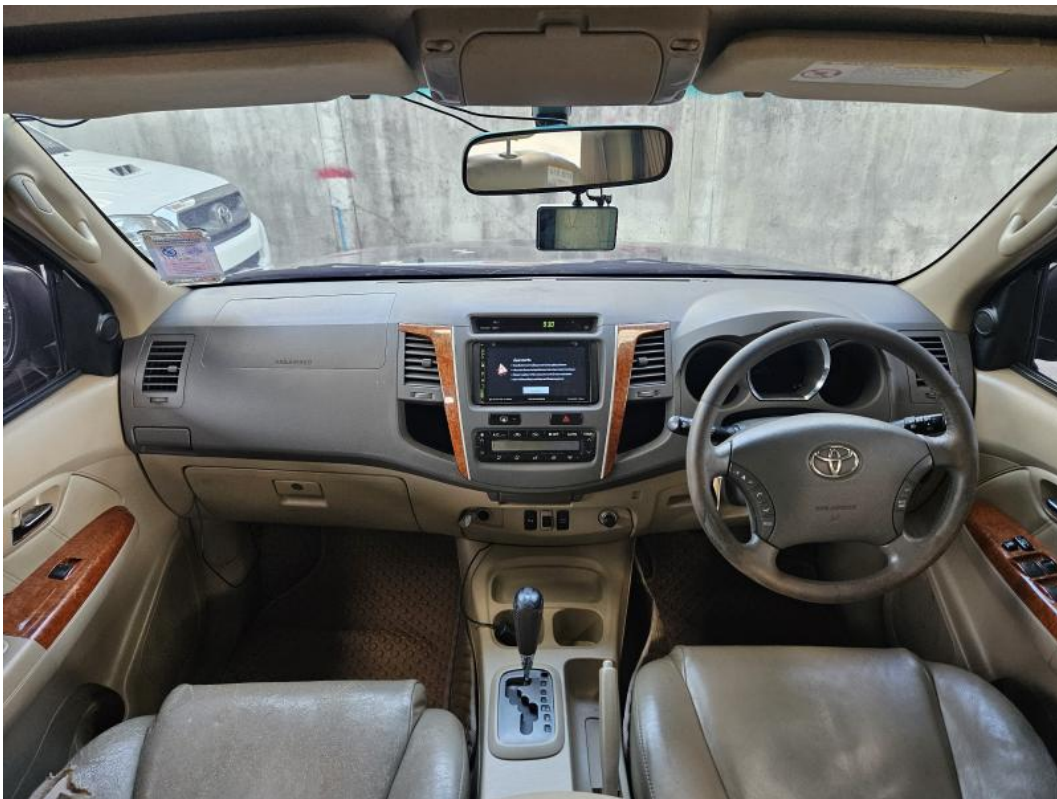
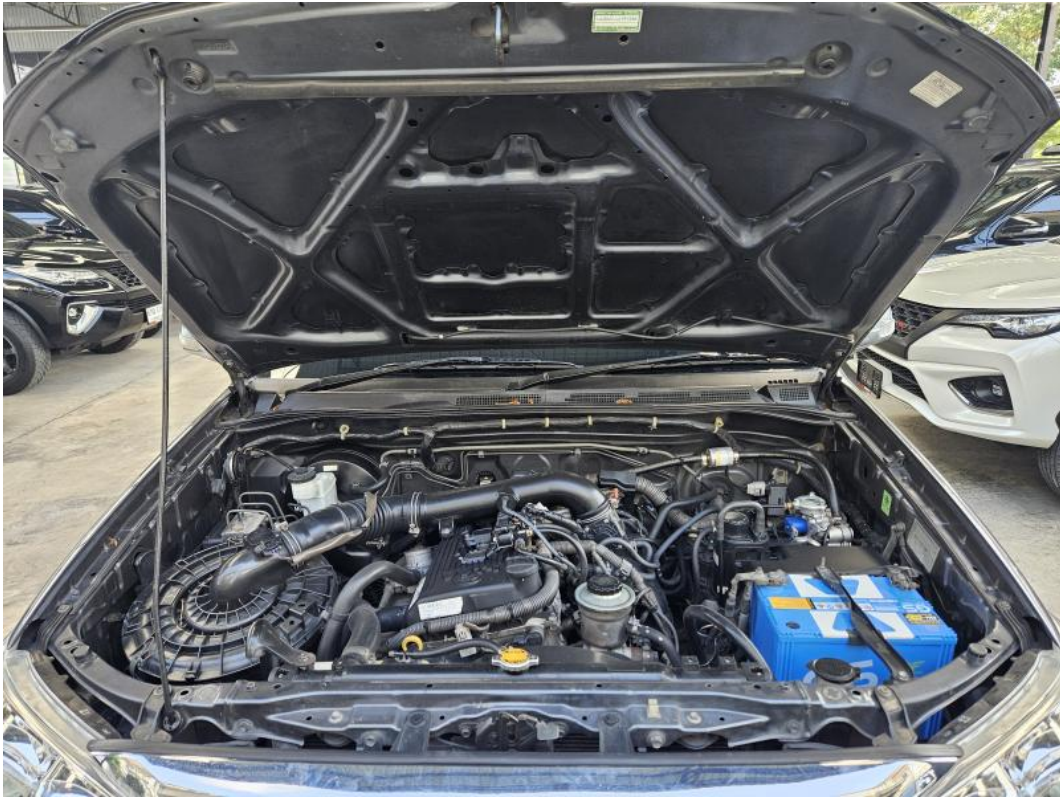
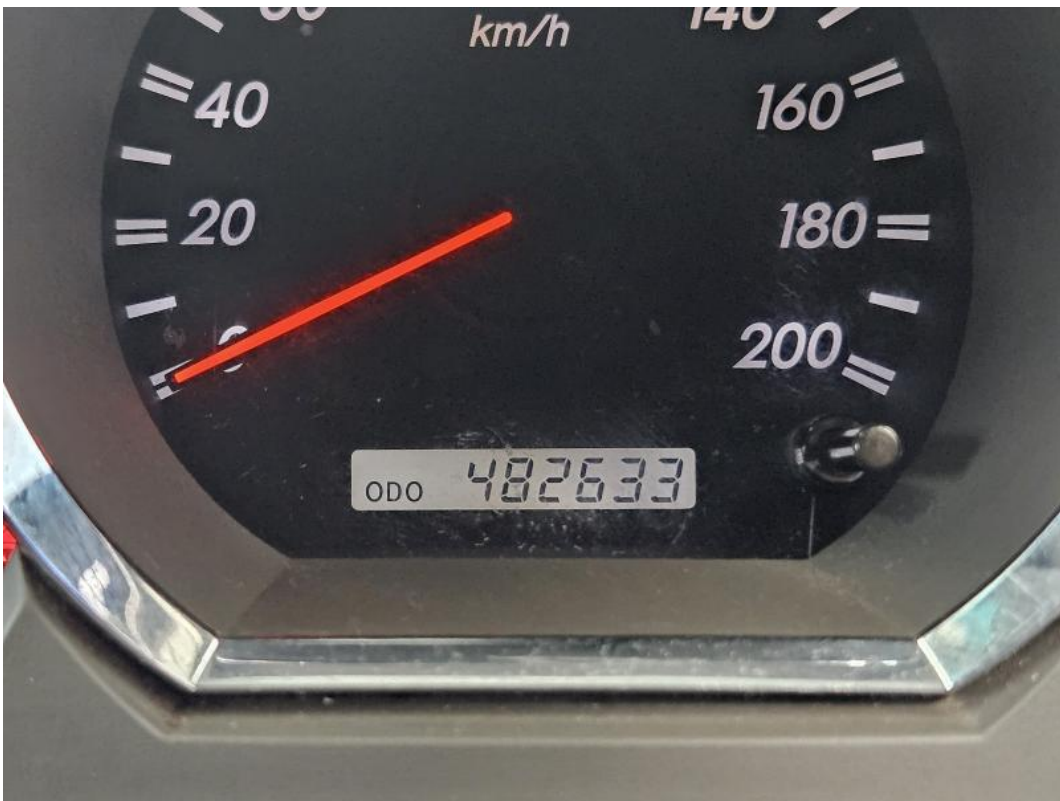
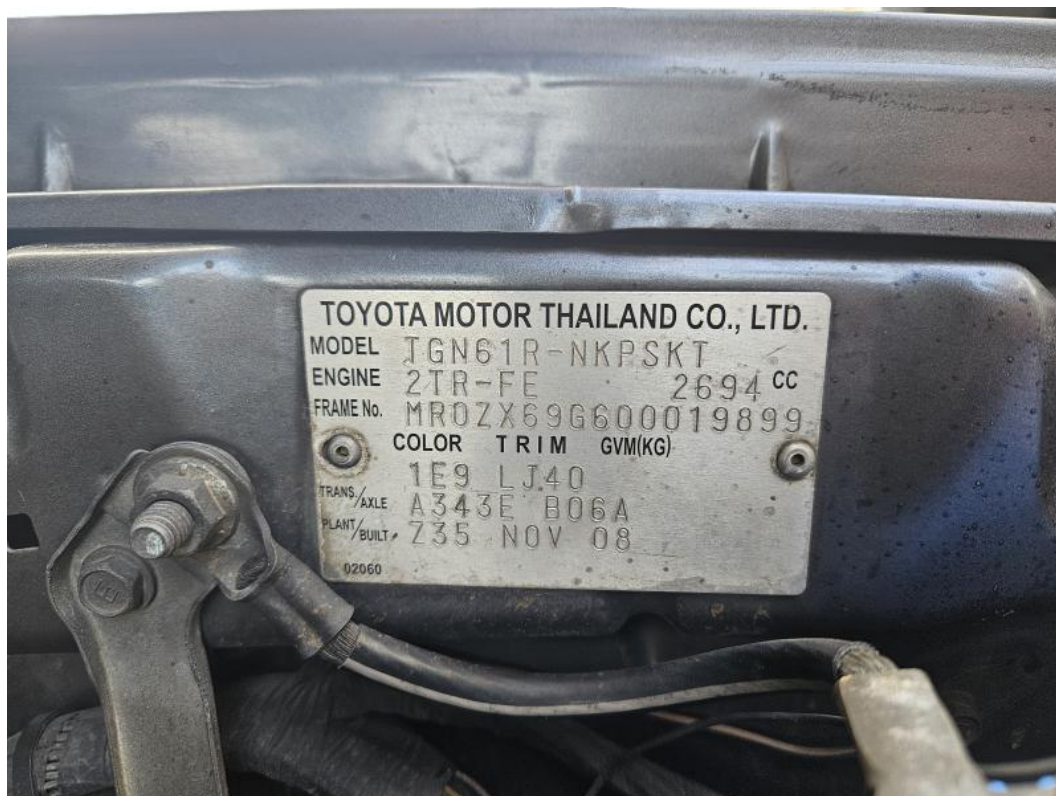
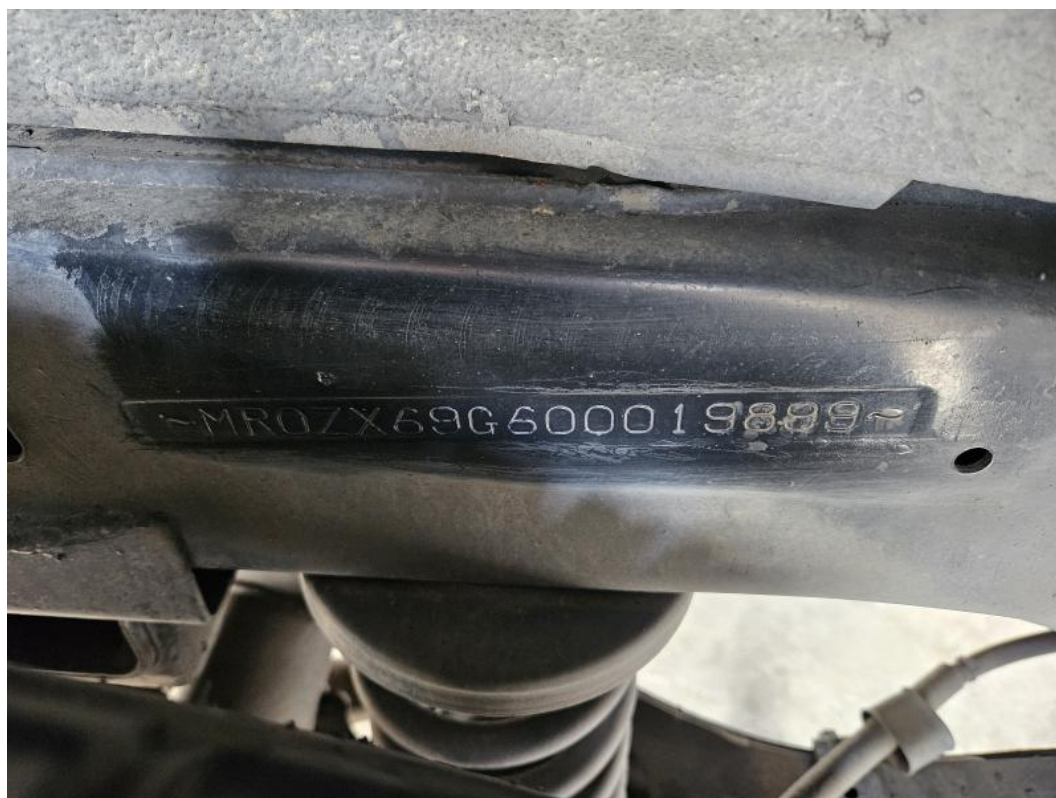
ประตูหน้า (ฝั่งขวา) เปลี่ยน
[สถานที่ให้บริการซ่อม] คานขวางแชสซีหลัง เปลี่ยน
Install LPG gas [บันทึก] ทำสีใหม่ด้วยสีเดิม
[หน้าต่าง] กระจกหน้ารถ แตก เล็ก
[ภายใน] หัวเกียร์ รอยย่น/ถลอก มี แผงพลาสติกอื่นๆ รอยขีดข่วน บางส่วน ผ้าหลังคา คราบ เล็กน้อย ผ้าหลังคา รอยย่น เล็กน้อย
