U-Car Grading Report

U-car Grading Report

รุ่น	ISUZU DMAX 2.5 CAB4		
สี	White	หมายเลขทะเบียน (Plate number)	9กณ4810
รุ่นปี	2013	เลขไมล์	60,229กม.
แบบ	เลขตัวถัง	MP1TFR86JEG009929	
หมายเหตุ	ทำสีใหม่ด้วยสีเดิม

โครงสร้าง	★★★★☆
ภายนอก	★★★★★
ภายใน	★★★★★
เครื่องยนต์	สภาพดี
วันที่ตรวจสอบ	2020/6/23
สาขา	Tri Petch Isuzu Leasing
ที่อยู่

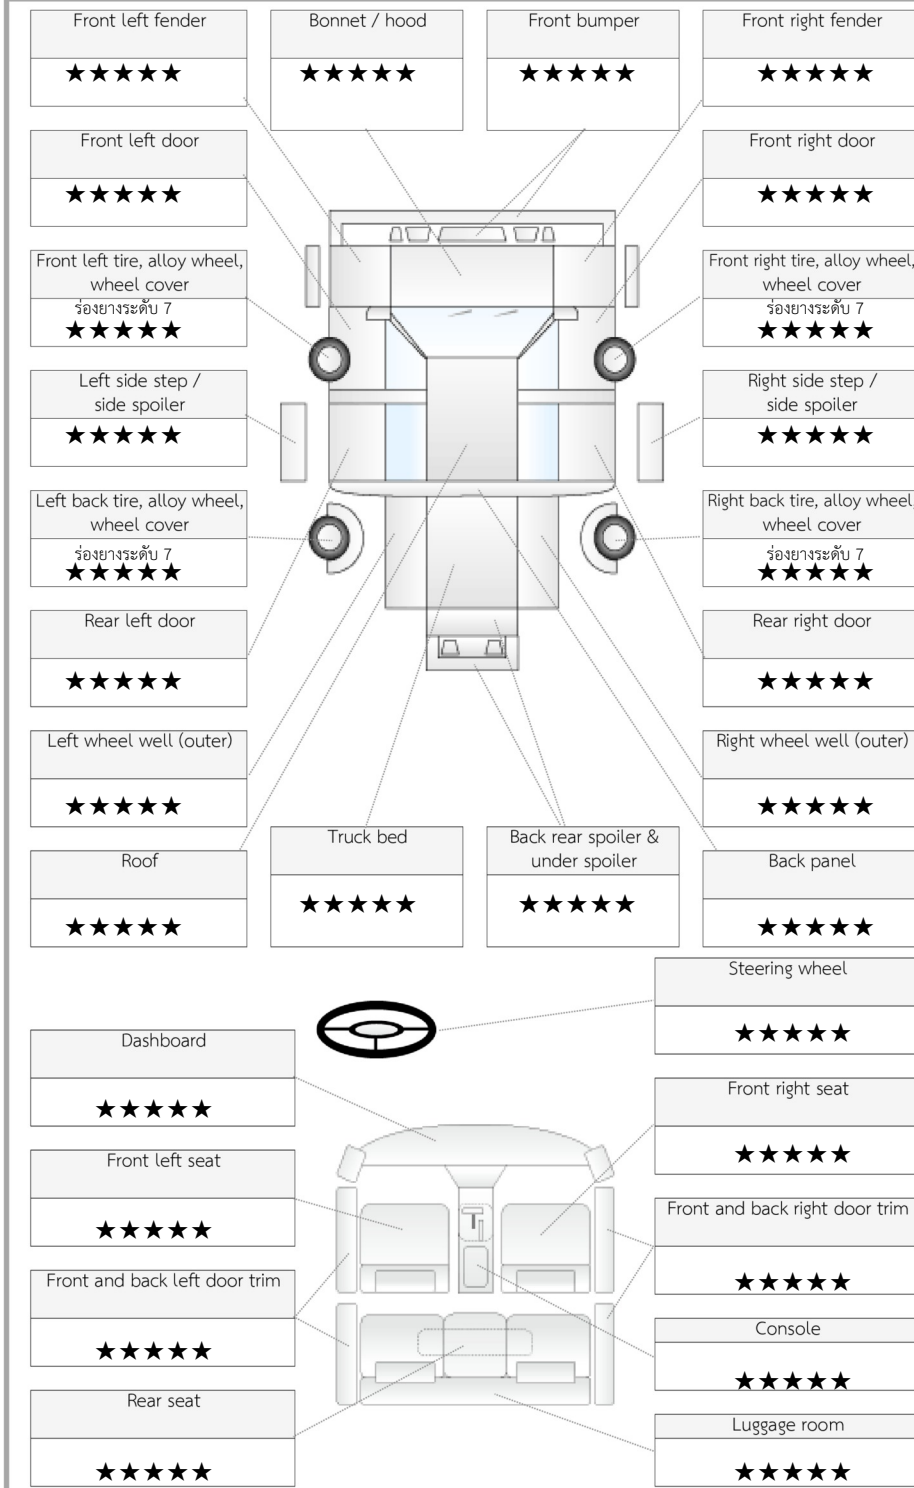
[สถานที่ประจำตัวการซ่อม]

Left Bonnet Inner Panel ความเสียหาย
Front Pillar(Left Side) เครื่องหมายโครงสร้างรถ

RAINFORESTMENT DAMAGE
[บันทึก]
Front Pillar(Left Side) ฟันสี มี
ทำสีใหม่ด้วยสีเดิม

[ภายใต้]
Front Engine Sub frame(Bolt on) Dent มี

[ภายใน]
การขีดข่วน รอยย่น,รอยขีดข่วน มี
พื้นพรม ใหม่ S
ตกแต่งอื่นๆ ฉีกขาด,ขาด S
ตกแต่งอื่นๆ รอยขีดข่วน บางส่วน
ตกแต่งอื่นๆ รอยย่น SS
Headliner รอยย่น S

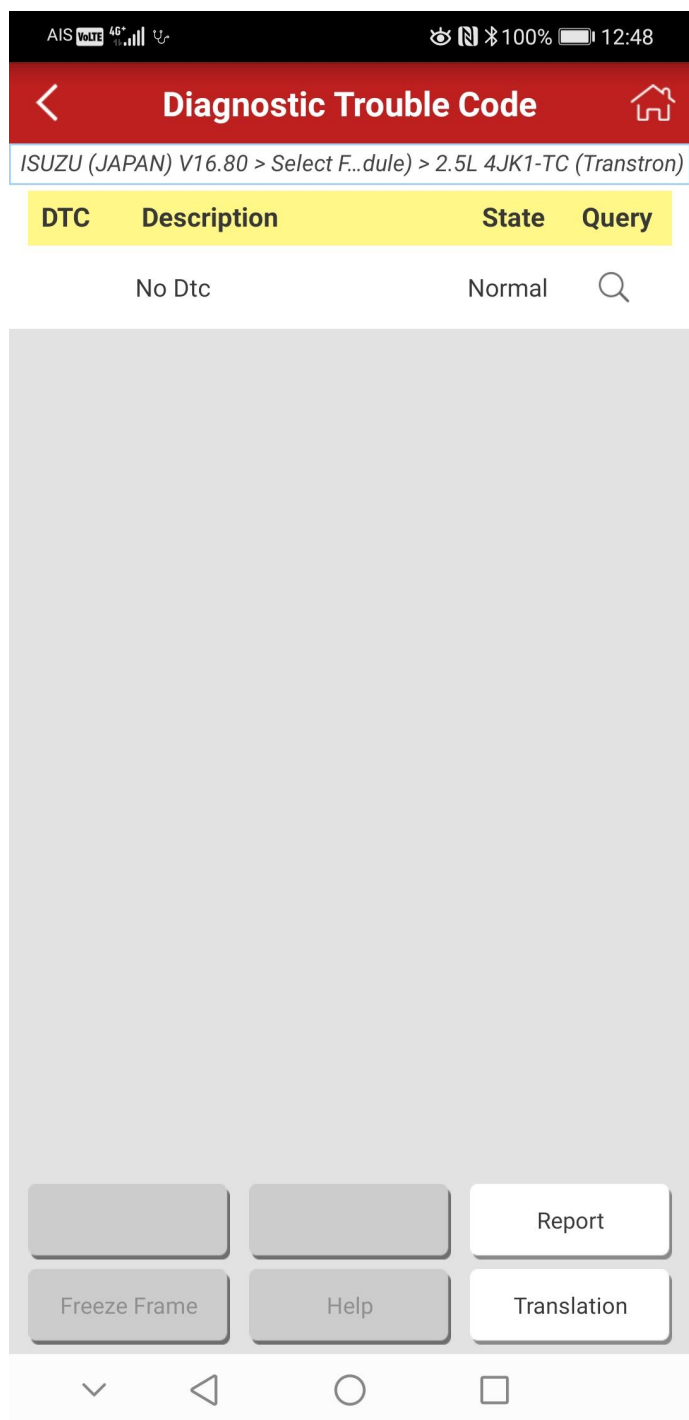
The screenshot shows a mobile application interface for diagnostic trouble codes. At the top, the status bar displays 'AIS VoLTE 4G+', signal strength, Wi-Fi, Bluetooth, 100% battery, and the time 12:48. Below the status bar is a red navigation bar with a back arrow, the title 'Diagnostic Trouble Code', and a home icon. Underneath is a breadcrumb trail: 'ISUZU (JAPAN) V16.80 > Select F...dule > 2.5L 4JK1-TC (Transtron)'. A table with a yellow header contains the following data:

DTC	Description	State	Query
No Dtc		Normal	🔍
