# U-Car Grading Report

| รุ่น | ISUZU D-MAX 3.0 CAB4 HILANDER | | |
| รุ่นปี | 2018 | เลขไมล์ | 35,189กม. |

| วันที่ตรวจสอบ | 2020/12/3 |

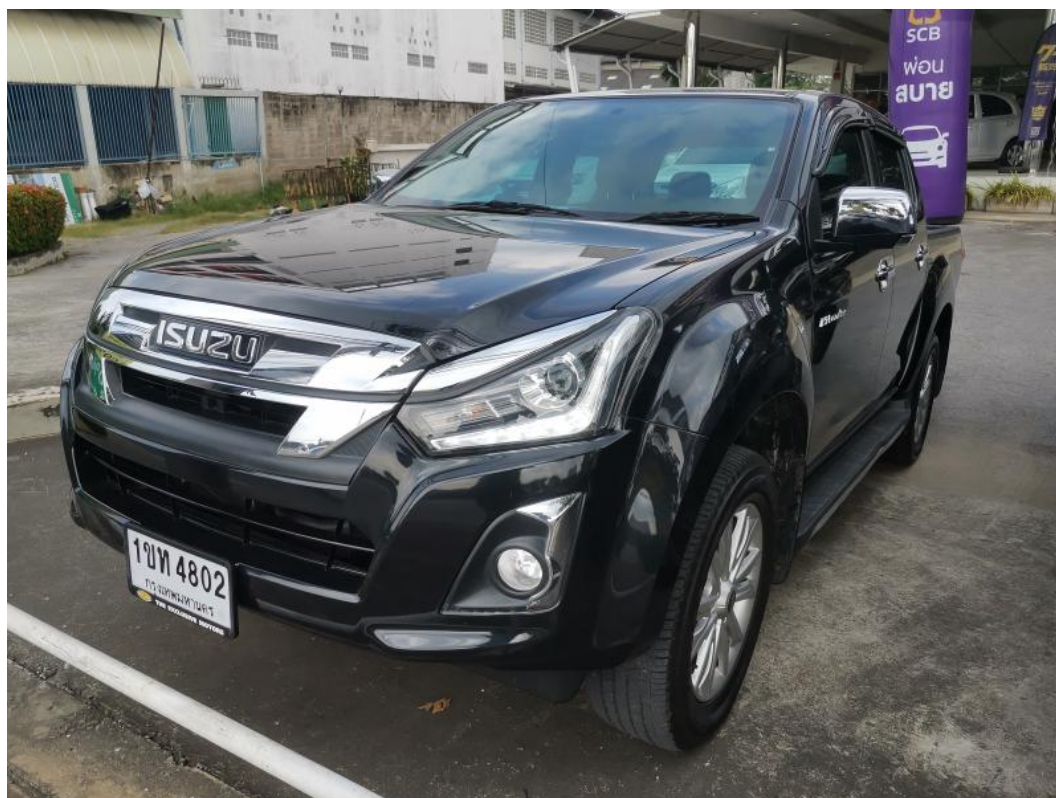
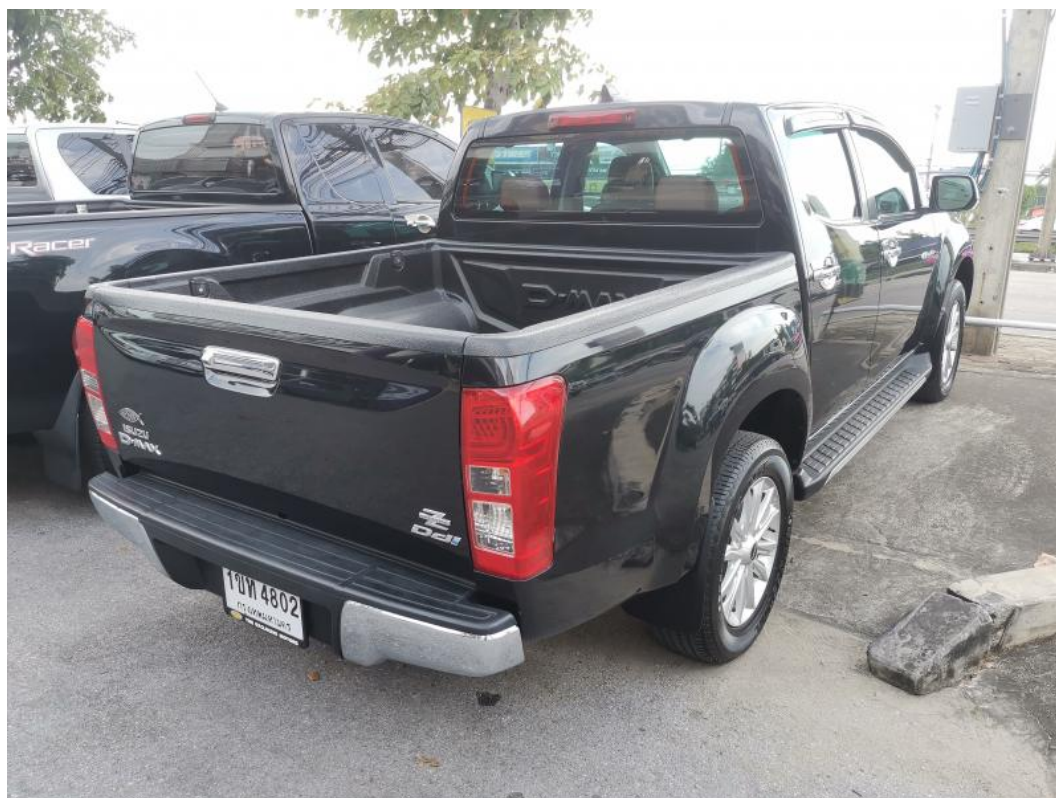
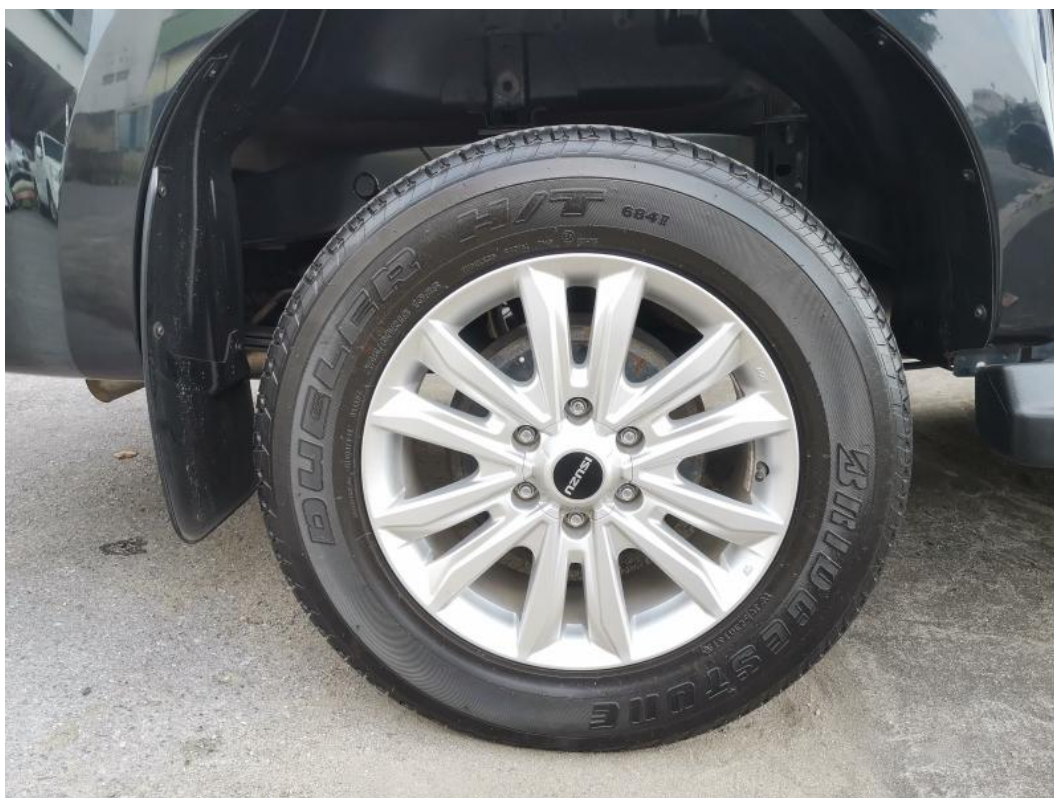
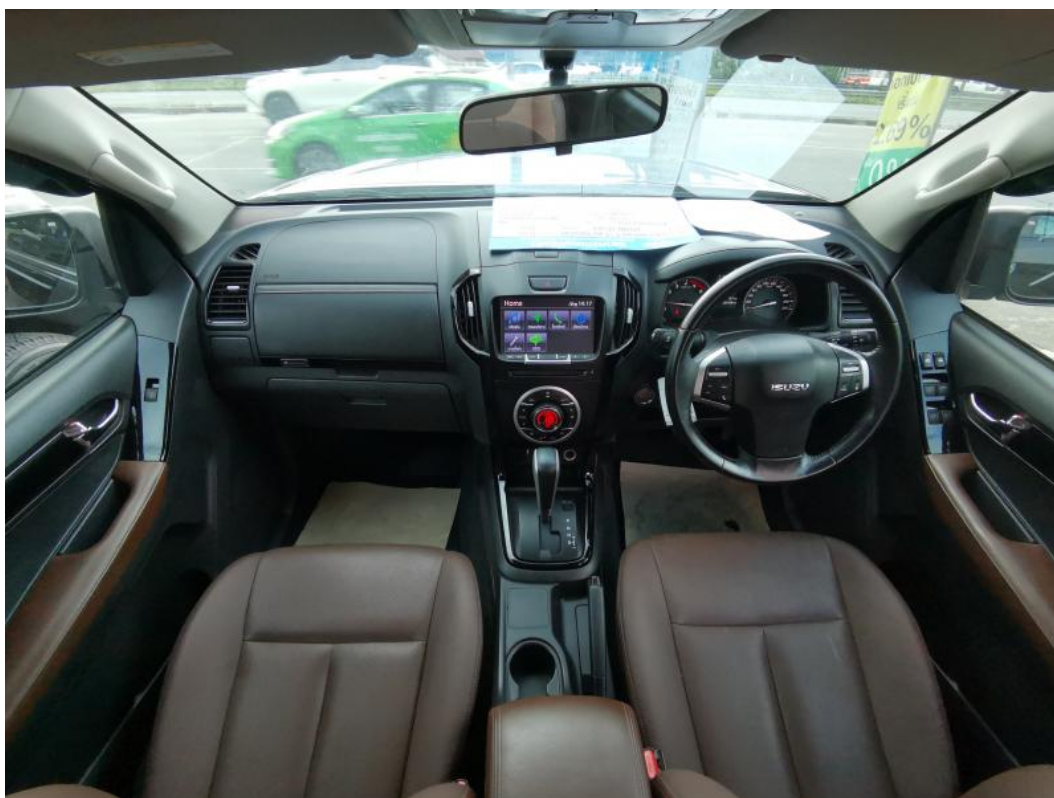
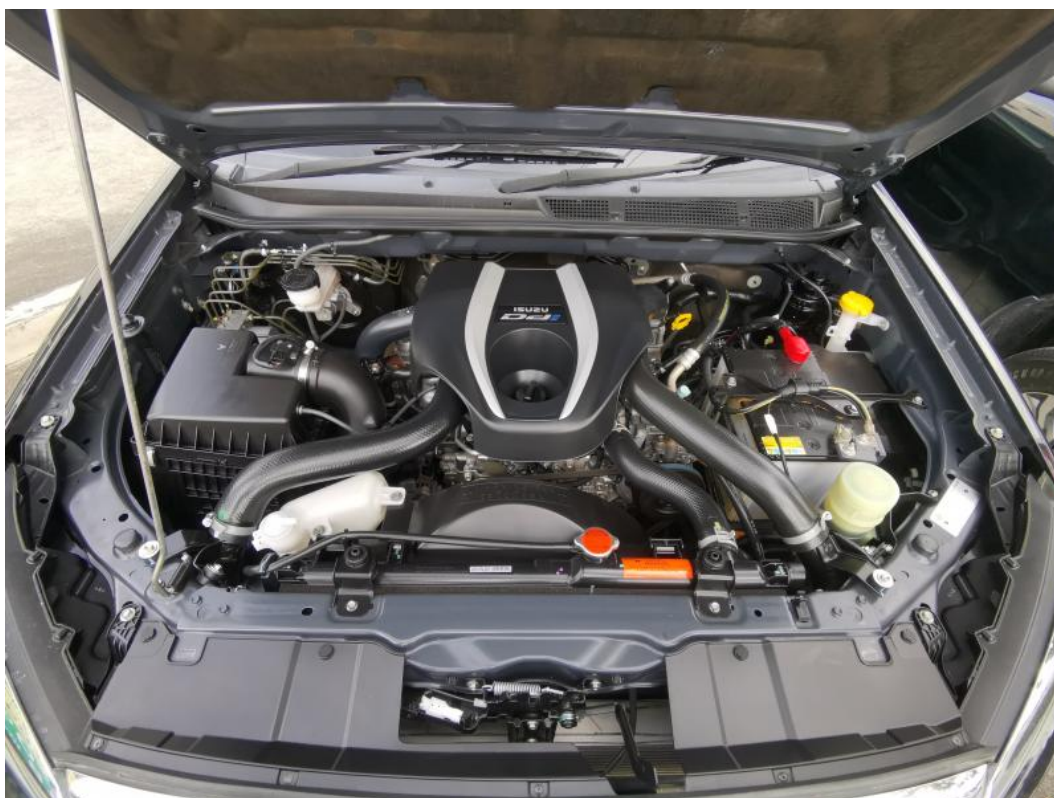
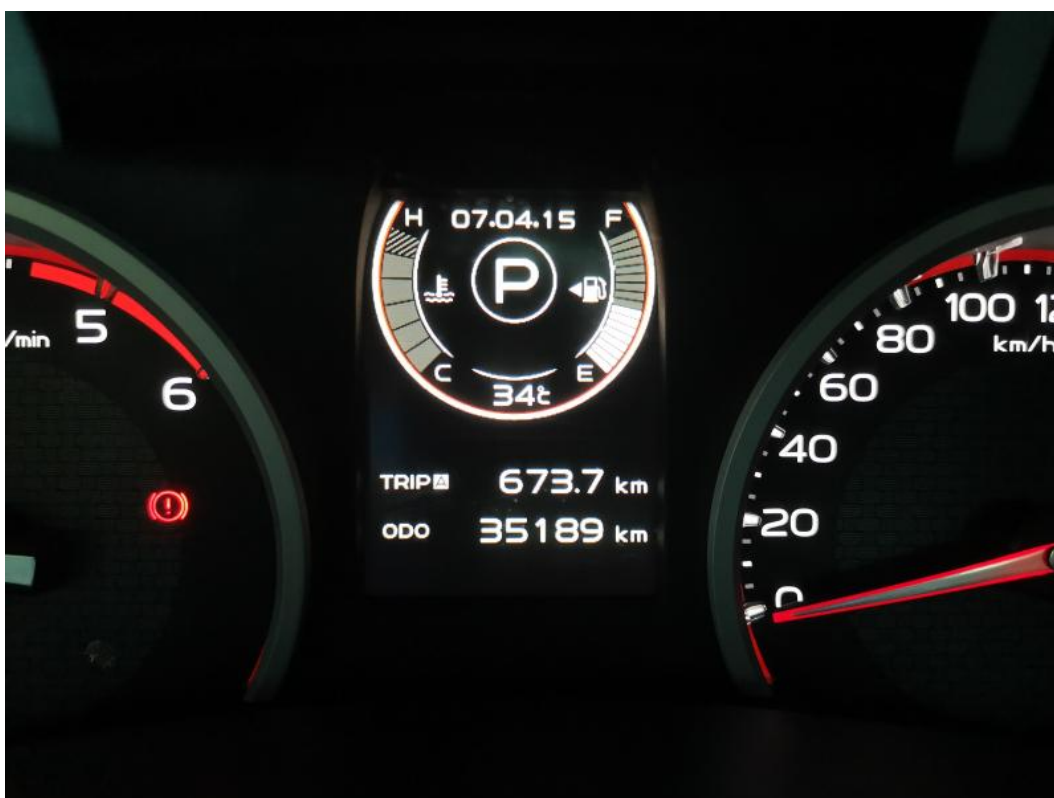
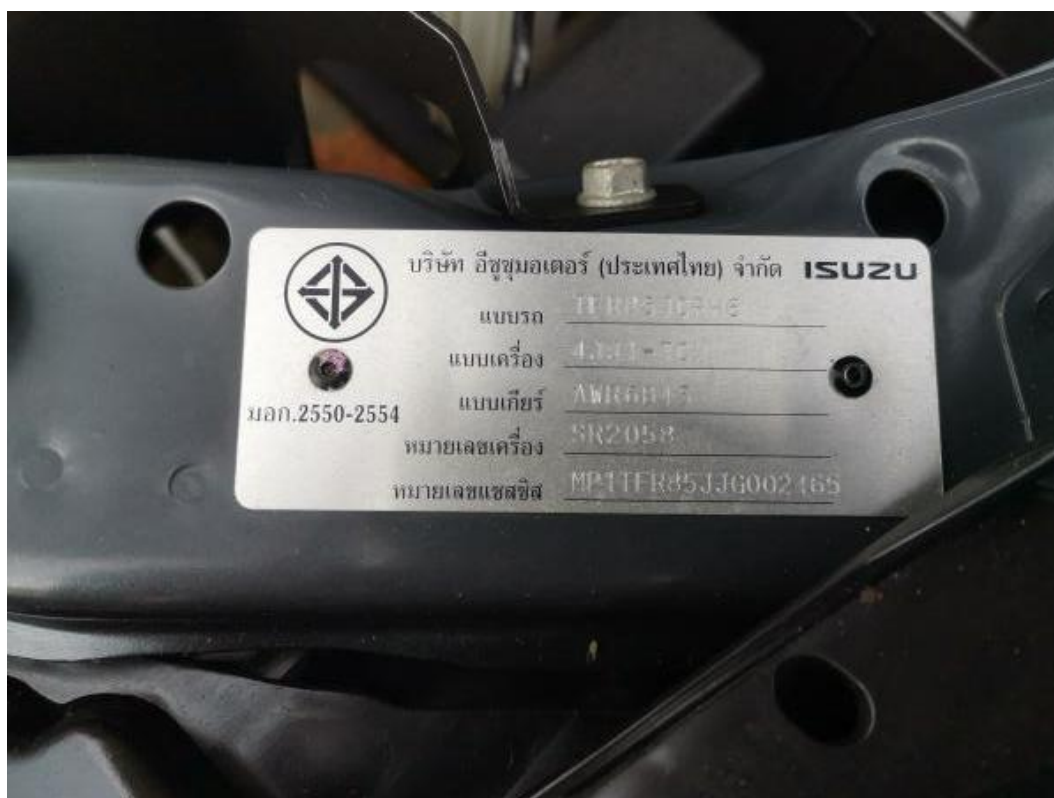
[หน้าต่าง]  
กระจกหน้ารถ หินกระเด็น บางส่วน

[ภายใน]  
การขับซี รอยย่น,รอยขีดข่วน มี  
ตกแต่งอื่นๆ รอยขีดข่วน บางส่วน  
Headliner คราบ SS  
Headliner รอยย่น SS  
ตกแต่งอื่นๆ รอยย่น SS

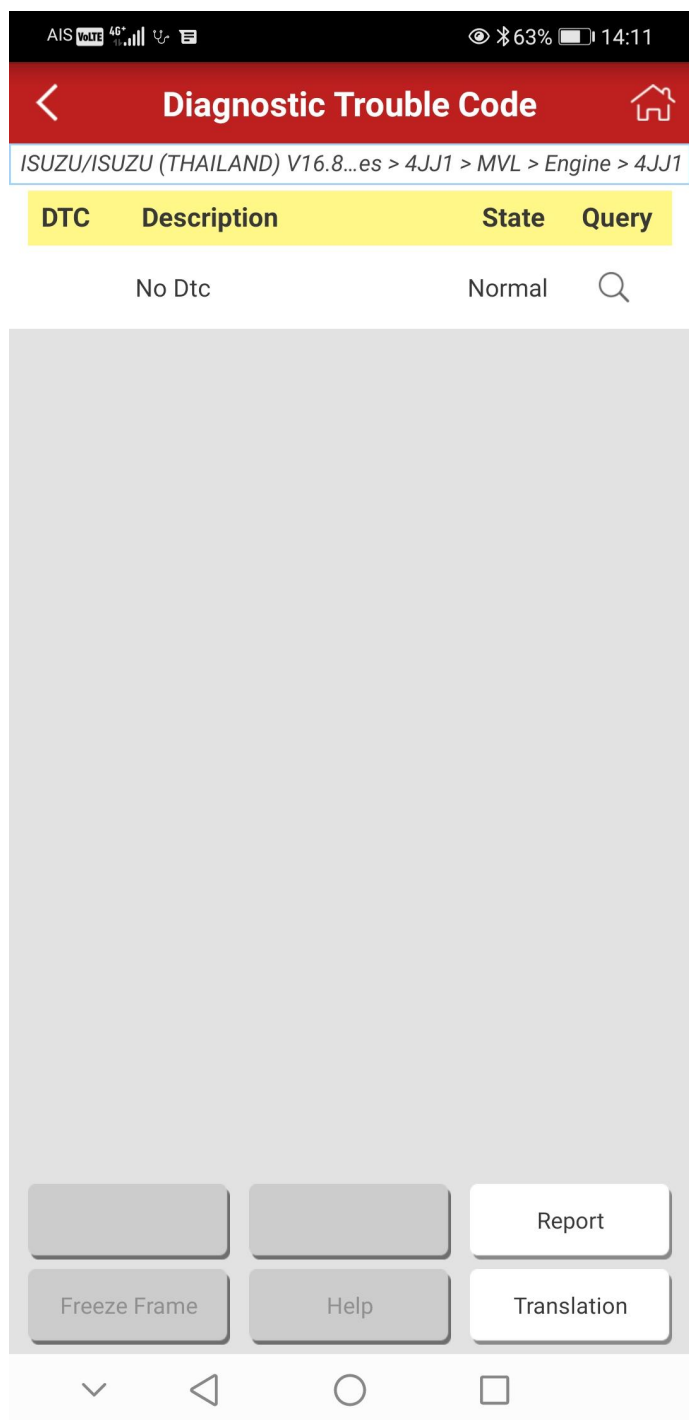
การวินิจฉัย CP 1

การวินิจฉัย CP 2
